Rapport de Repérage Amiante Avant réalisation de travaux dans un immeuble bâti

Numéro de dossier : M4552449 RAAT
Date d'intervention : 31/08/2021

63LAS0001
5 SQUARE SAINT LOUIS
77760 CHAPELLE LA REINE
RDC Logement 1

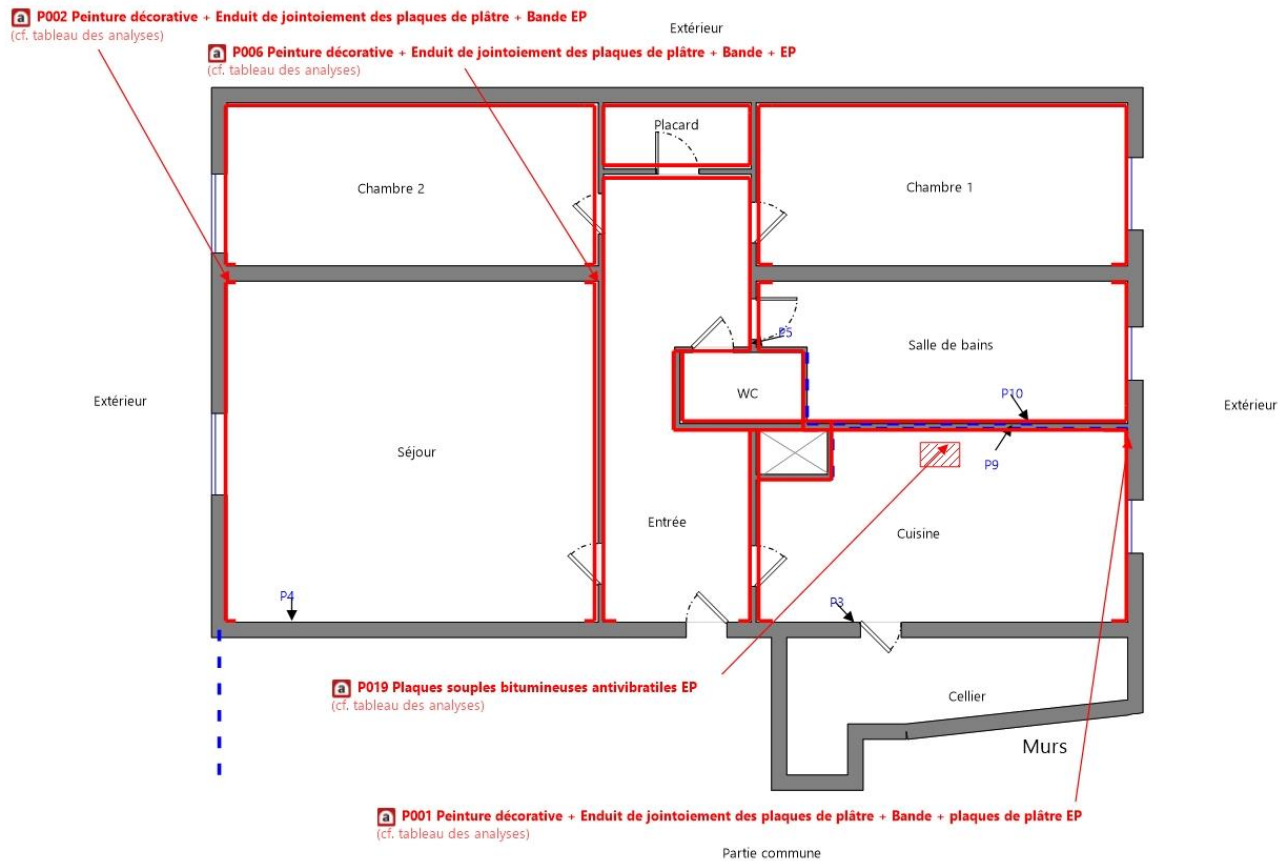
Planche de repérage des matériaux et produits amiantés
Affaire	M4552449 RAAT
Opération	BENDERDOUCH ala eddine
Site	63LAS0001
	5 SQUARE SAINT LOUIS
	77760 CHAPELLE LA REINE
Date de réalisation	13/09/2021
Matériaux et produits contenant de l'amiante	
	Surface amianté
	Linéaire / paroi amianté (type 1)
	Linéaire / paroi amianté (type 2)
	Conduit amianté
Sondages destructifs / Prélèvements	
	Px Prélèvement Positif
	Px Prélèvement négatif
	S Sondage destructif
Types de murs	
	Mur Porteur
	Mur Cloison (type 1)
	Mur Cloison (type 2)
	Gaine technique
Éléments ou pièces non visités	
	Local non visitée
	Élément non visité

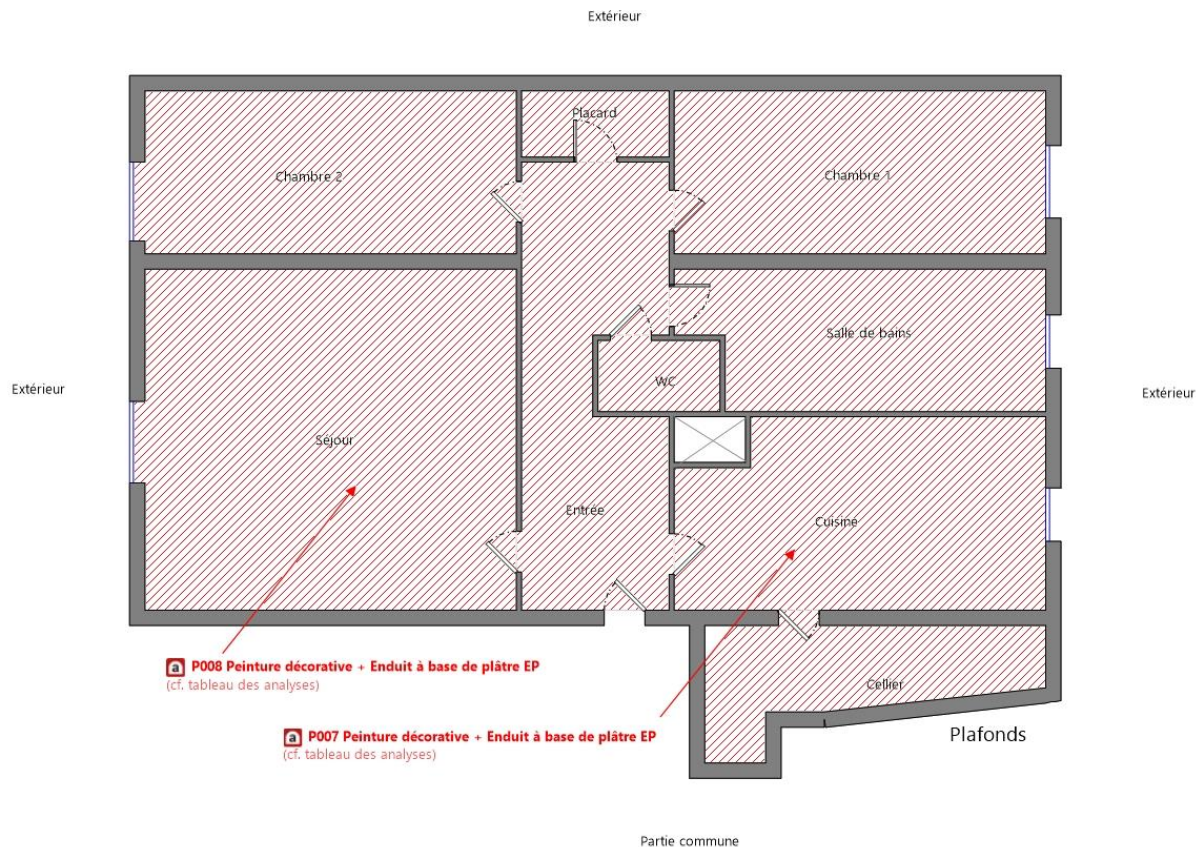
Planche de repérage des matériaux et produits amiantés
Affaire	M4552449 RAAT
Opération	BENDERDOUCH ala eddine
Site	63LAS0001
	5 SQUARE SAINT LOUIS
	77760 CHAPELLE LA REINE
Date de réalisation	13/09/2021
Matériaux et produits contenant de l'amiante	
	Surface amianté
	Linéaire / paroi amianté (type 1)
	Linéaire / paroi amianté (type 2)
	Conduit amianté
Sondages destructifs / Prélèvements	
	Prélèvement Positif
	Prélèvement négatif
	Sondage destructif
Types de murs	
	Mur Porteur
	Mur Cloison (type 1)
	Mur Cloison (type 2)
	Gaine technique
Eléments ou pièces non visités	
	Local non visitée
	Elément non visité

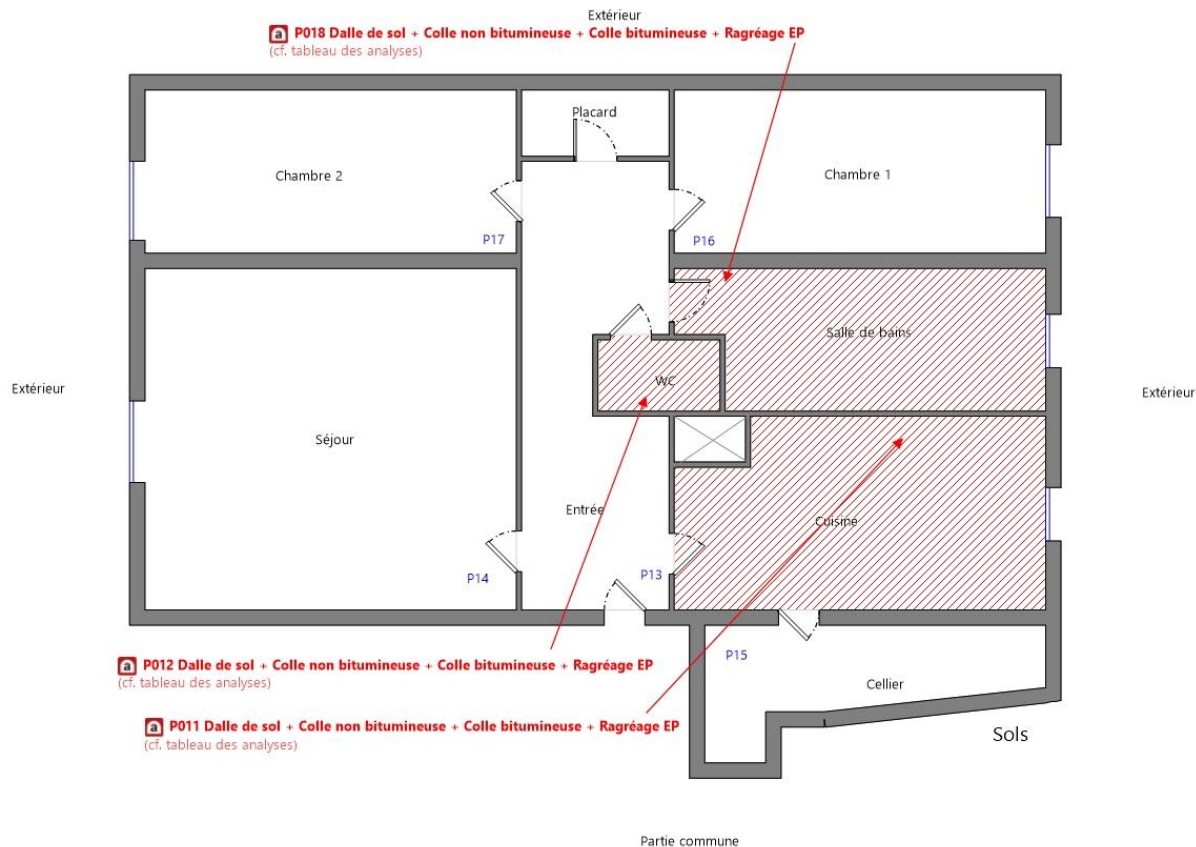
Planche de repérage des matériaux et produits amiantés
Affaire	M4552449 RAAT
Opération	BENDERDOUCH ala eddine
Site	63LAS0001
	5 SQUARE SAINT LOUIS
	77760
	CHAPELLE LA REINE
Date de réalisation	13/09/2021
Matériaux et produits contenant de l'amiante	
	Surface amianté
	Linéaire / paroi amianté (type 1)
	Linéaire / paroi amianté (type 2)
	Conduit amianté
Sondages destructifs / Prélèvements	
	Prélèvement Positif
	Prélèvement négatif
	Sondage destructif
Types de murs	
	Mur Porteur
	Mur Cloison (type 1)
	Mur Cloison (type 2)
	Gaine technique
Eléments ou pièces non visités	
	Local non visitée
	Élément non visité

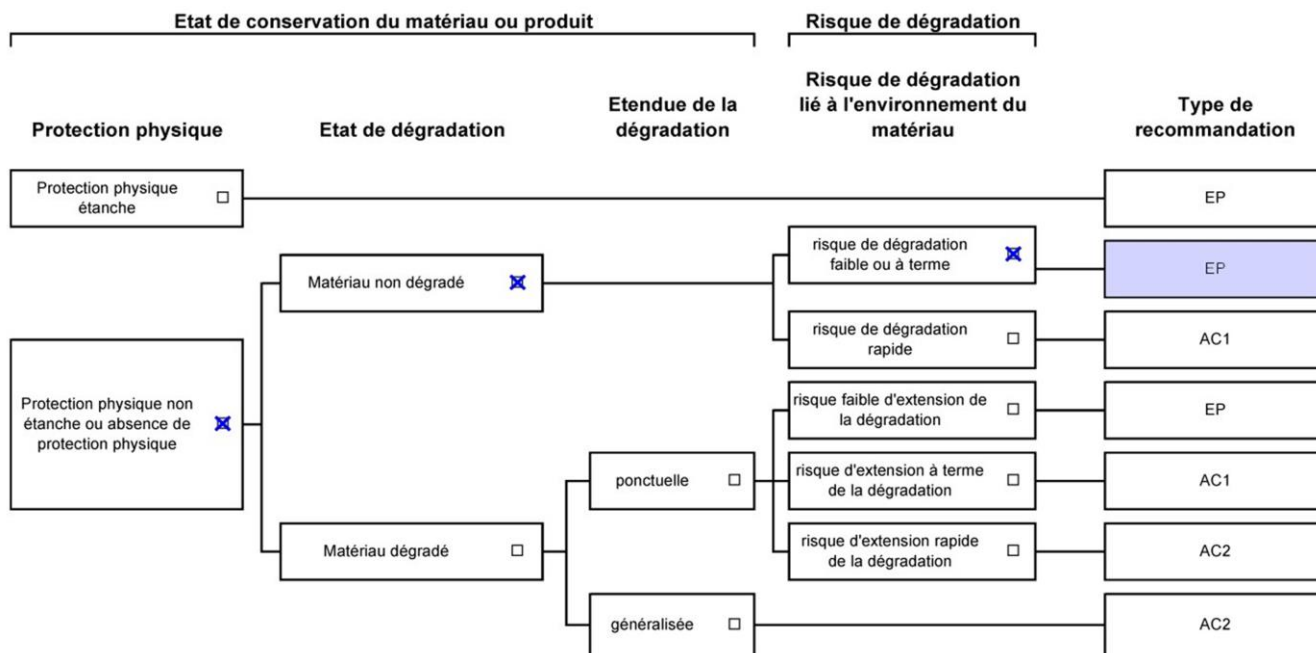
Dossier n° M4552449 RAAT

Matériau : Couche1: Peinture décorative (pailletées, gouttelettes, ...) + Couche2: Enduit de jointoiment des plaques de plâtre + Couche3: Bande + Couche4: plaques de plâtre

Résultat EP (Z-III-RF)
