Rapport de Repérage Amiante Avant réalisation de travaux dans un immeuble bâti

Numéro de dossier : M9864969
Date d'intervention : 05/08/2021

63LAS0002
5 SQUARE SAINT LOUIS
77760 CHAPELLE LA REINE

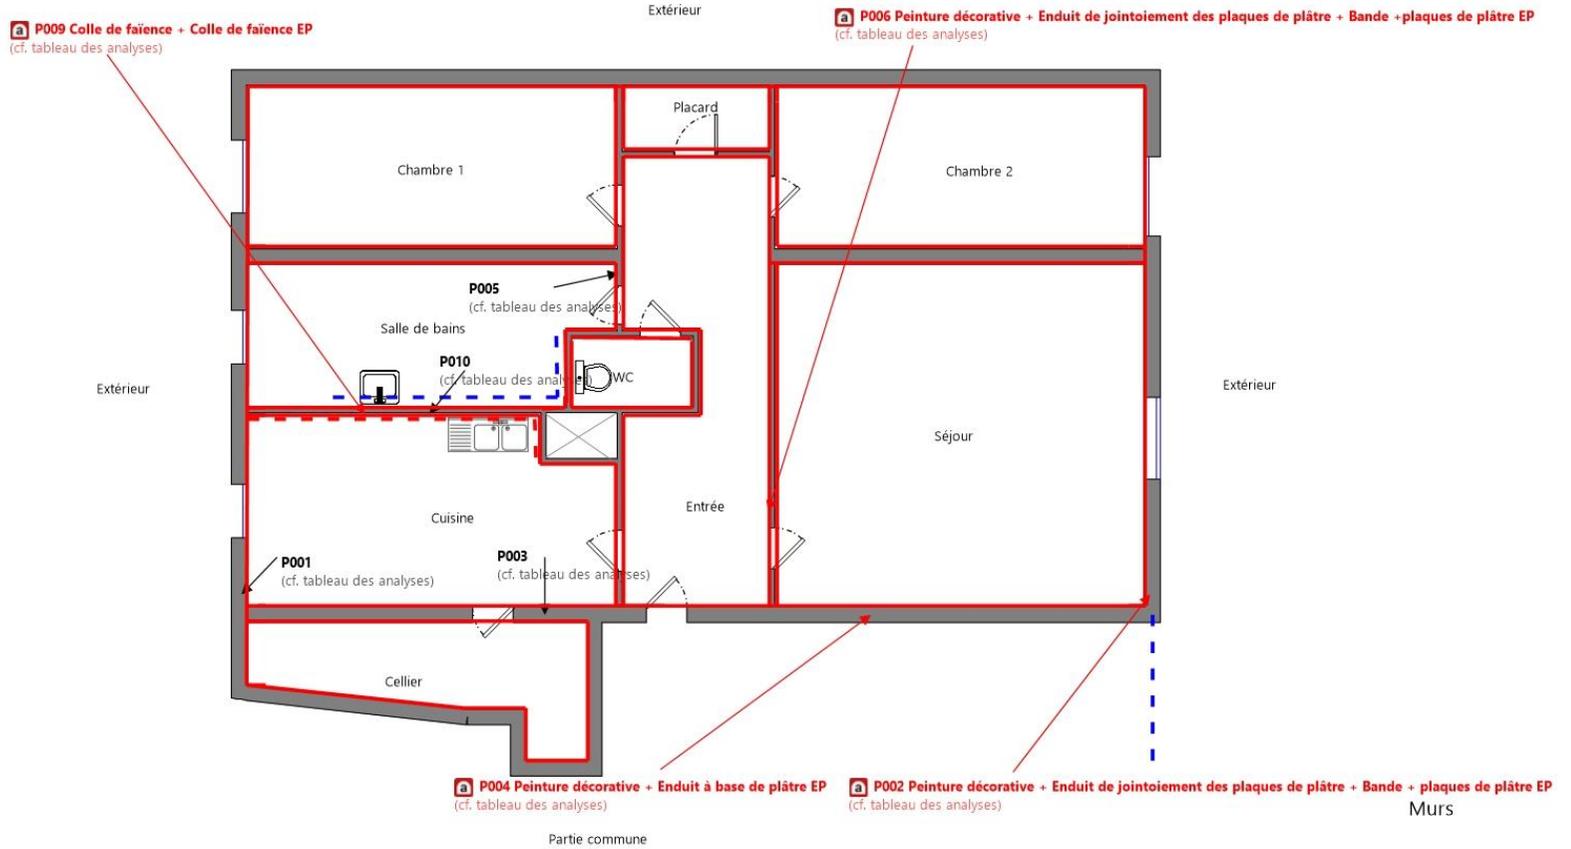
Planche de repérage des matériaux et produits amiantés
Affaire	M9864969
Opération	BENDERDOUCH ala eddine
Site	63LAS0002
	5 SQUARE SAINT LOUIS
	77760 CHAPELLE LA REINE
Date de réalisation	25/08/2021
Matériaux et produits contenant de l'amiante	
	Surface amianté
	Linéaire / paroi amianté (type 1)
	Linéaire / paroi amianté (type 2)
	Conduit amianté
Sondages destructifs / Prélèvements	
	Px Prélèvement Positif
	Px Prélèvement négatif
	S Sondage destructif
Types de murs	
	Mur Porteur
	Mur Cloison (type 1)
	Mur Cloison (type 2)
	Gaine technique
Éléments ou pièces non visités	
	Local non visitée
	Élément non visité

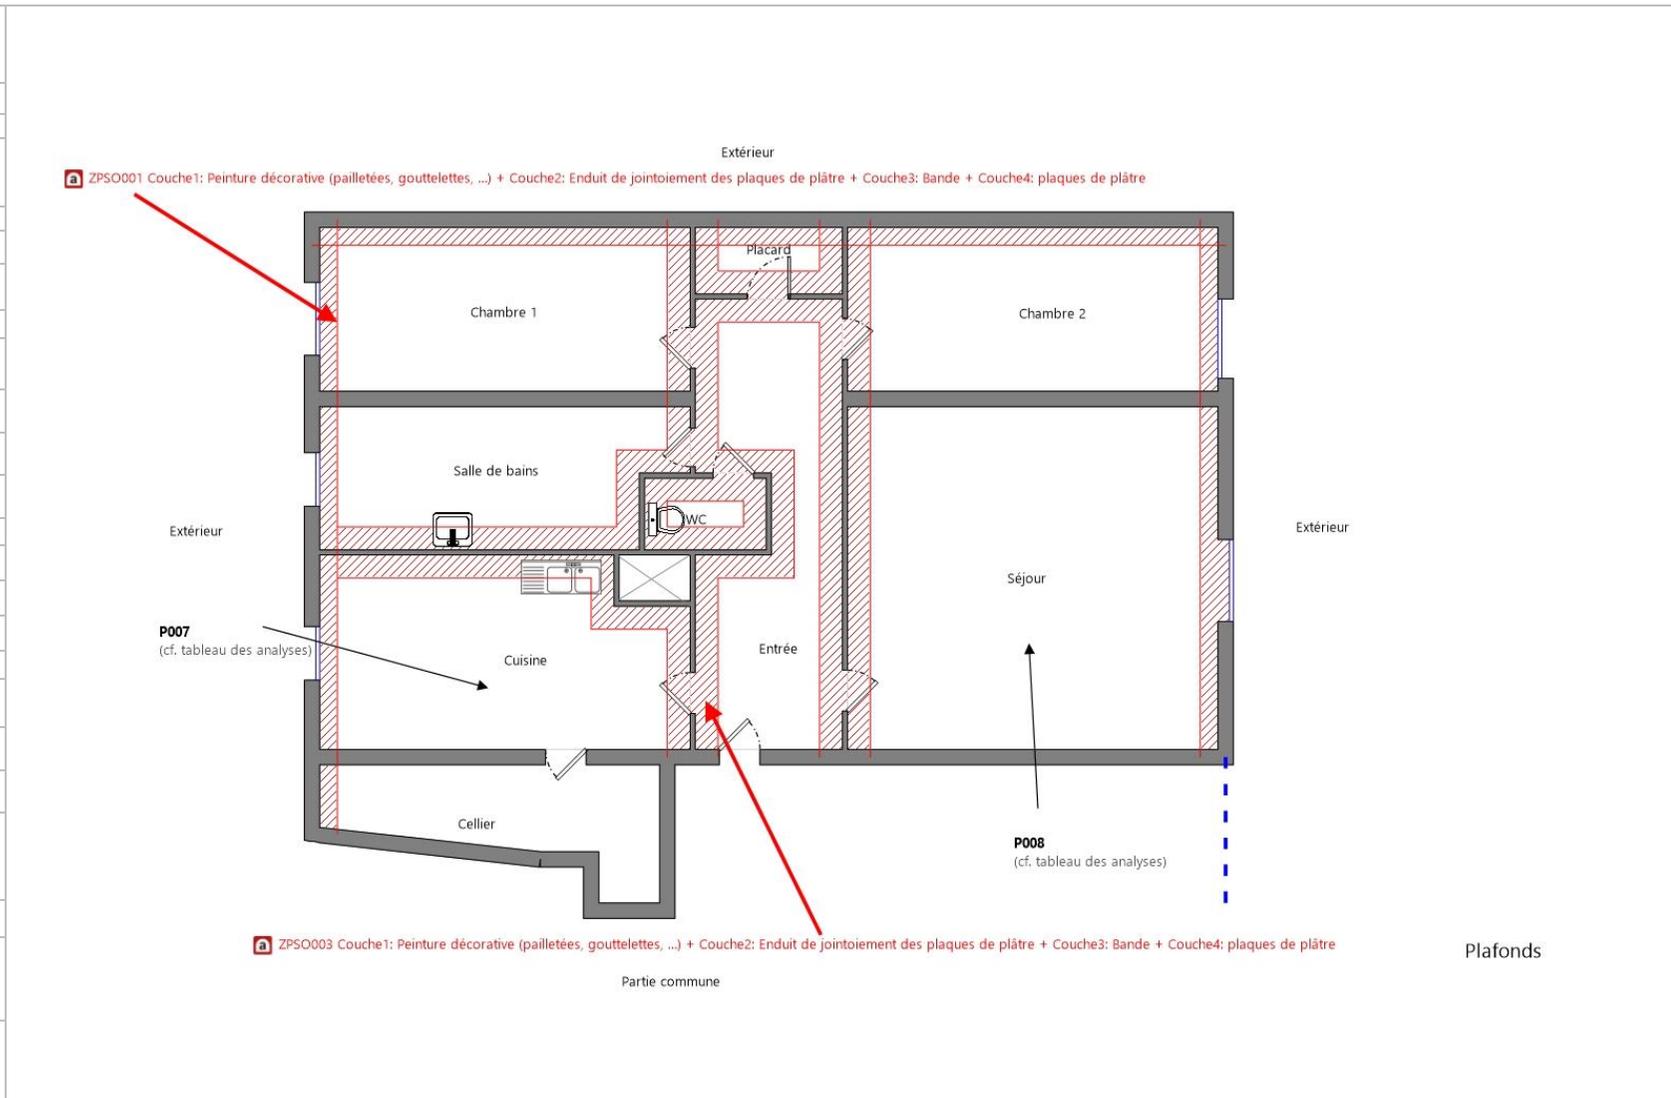
Planche de repérage des matériaux et produits amiantés
Affaire	M9864969
Opération	BENDERDOUCH ala eddine
Site	63LAS0002
	5 SQUARE SAINT LOUIS
	77760 CHAPELLE LA REINE
Date de réalisation	25/08/2021
Matériaux et produits contenant de l'amiante	
	Surface amianté
	Linéaire / paroi amianté (type 1)
	Linéaire / paroi amianté (type 2)
	Conduit amianté
Sondages destructifs / Prélèvements	
	Px Prélèvement Positif
	Px Prélèvement négatif
	S Sondage destructif
Types de murs	
	Mur Porteur
	Mur Cloison (type 1)
	Mur Cloison (type 2)
	Gaine technique
Eléments ou pièces non visités	
	Local non visitée
	Elément non visité

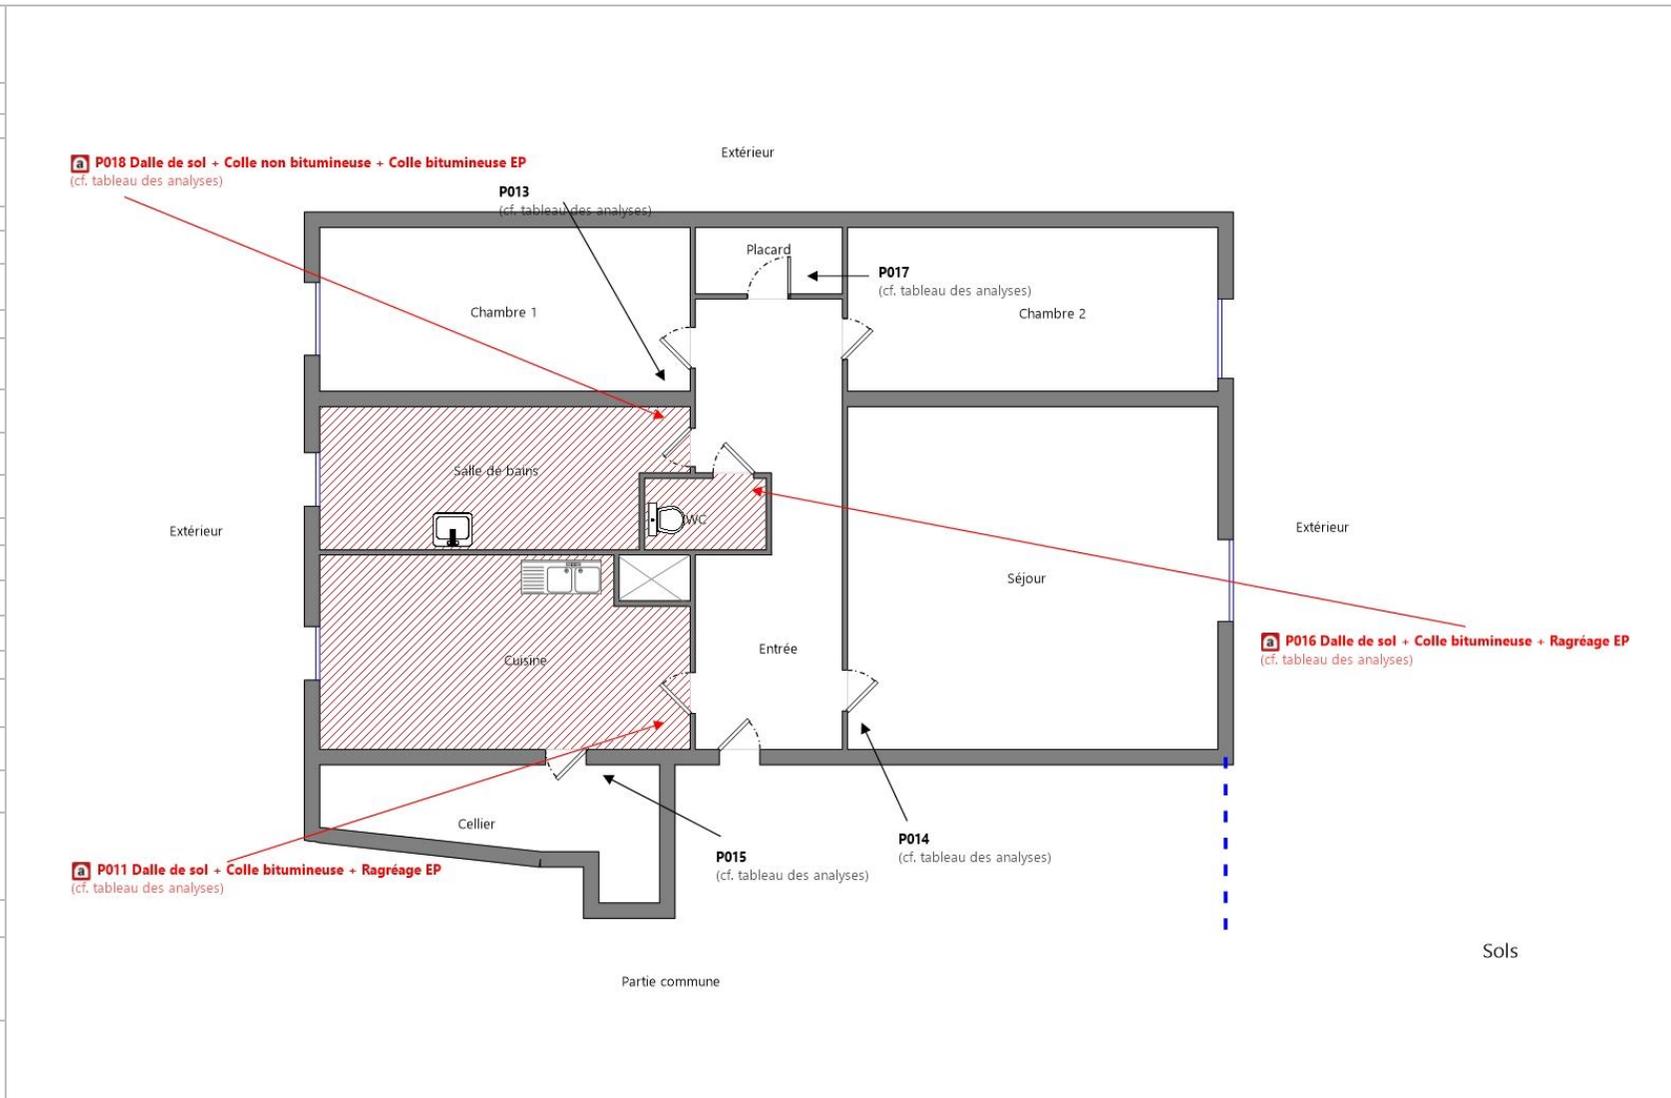
Planche de repérage des matériaux et produits amiantés
Affaire	M9864969
Opération	BENDERDOUCH ala eddine
Site	63LAS0002
	5 SQUARE SAINT LOUIS
	77760 CHAPELLE LA REINE
Date de réalisation	25/08/2021
Matériaux et produits contenant de l'amiante	
	Surface amianté
	Linéaire / paroi amianté (type 1)
	Linéaire / paroi amianté (type 2)
	Conduit amianté
Sondages destructifs / Prélèvements	
	Px Prélèvement Positif
	Px Prélèvement négatif
	S Sondage destructif
Types de murs	
	Mur Porteur
	Mur Cloison (type 1)
	Mur Cloison (type 2)
	Gaine technique
Eléments ou pièces non visités	
	Local non visitée
	Elément non visité

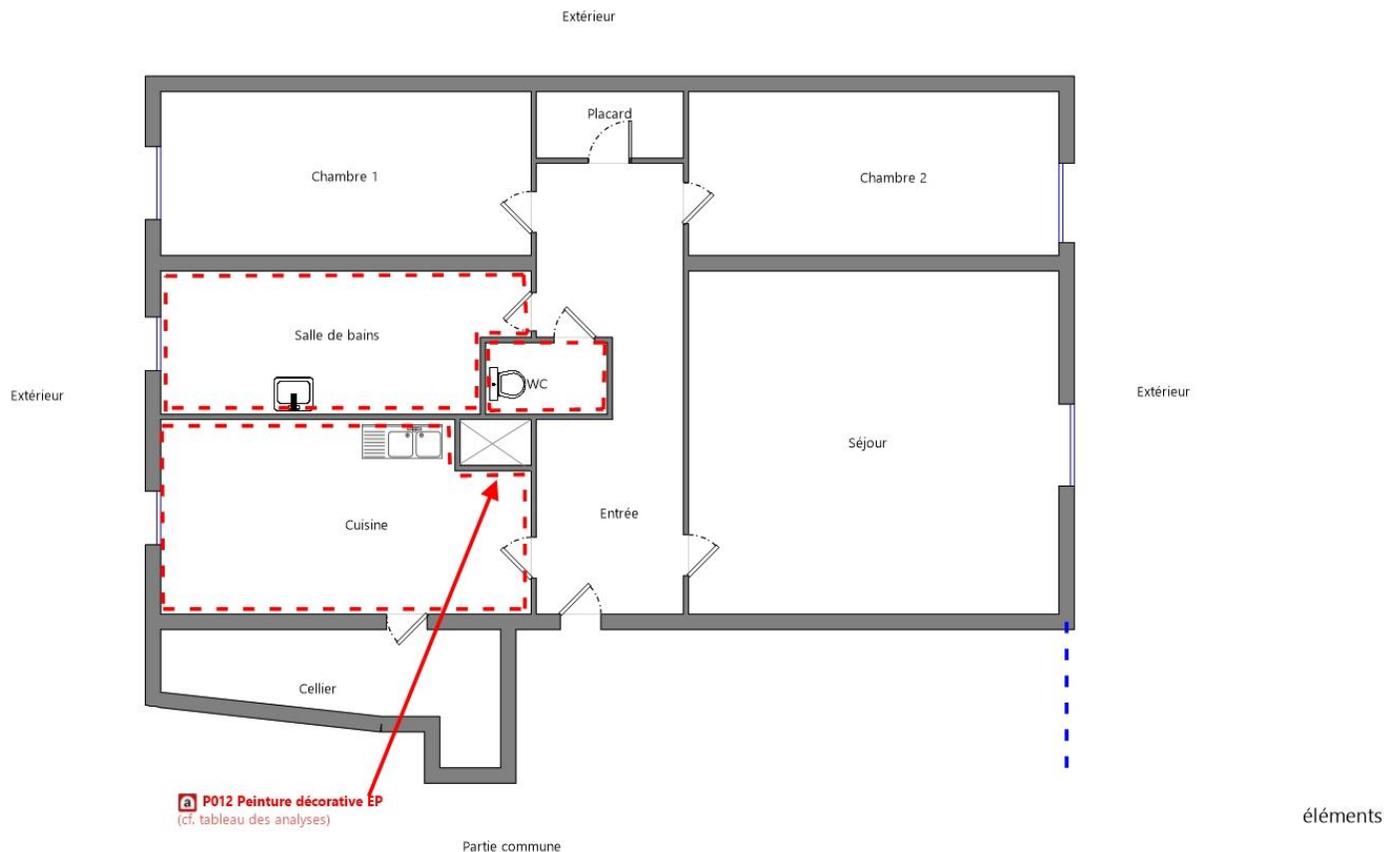
Planche de repérage des matériaux et produits amiantés
Affaire	M9864969
Opération	BENDERDOUCH ala eddine
Site	63LAS0002
	5 SQUARE SAINT LOUIS
	77760 CHAPELLE LA REINE
Date de réalisation	25/08/2021
Matériaux et produits contenant de l'amiante	
	Surface amianté
	Linéaire / paroi amianté (type 1)
	Linéaire / paroi amianté (type 2)
	Conduit amianté
Sondages destructifs / Prélèvements	
	Prélèvement Positif
	Prélèvement négatif
	Sondage destructif
Types de murs	
	Mur Porteur
	Mur Cloison (type 1)
	Mur Cloison (type 2)
	Gaine technique
Eléments ou pièces non visités	
	Local non visitée
	Elément non visité
