Rapport de Repérage des matériaux et produits contenant de l'amiante avant réalisation de travaux dans un immeuble bâti

Numéro de dossier : MA2208127159
Date d'intervention : 06/09/2022

10 Rue Blanche de Castille
(63LAE0201)
77760 La Chapelle-la-Reine
Etage 2; Porte 201

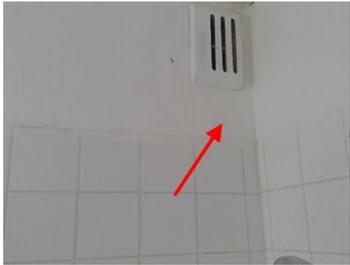
Localisation	n° de sondage	Zone	Prélèvement effectué / Sondage et extension	Echantillon	Analyse	Photo
Salle de bains	1	Gaine technique	Oui 2ème étage PORTE 201 - Salle de bains : Mur D	<p><u>Identifiant:</u> ZPSO001</p> <p><u>Echantillon:</u> MA2208127159/P001, réf. labo.: 22EK077687-001 MA2208127159/P002, réf. labo.: 22EK077687-002</p> <p><u>Description:</u> Couche1: Peinture décorative (pailletées, gouttelettes, ...) + Couche2: Enduit à base de plâtre lissé ou taloché</p> <p><u>Composant de la construction:</u> 3 - Parois verticales intérieures - Revêtements de murs, poteaux, cloisons, gaines, coffres + 3 - Parois verticales intérieures - Murs et cloisons maçonnés</p> <p><u>Partie à sonder:</u> Couche1: Peinture décorative (pailletées, gouttelettes, ...) + Couche2: Enduit à base de plâtre lissé ou taloché</p> <p><u>Quantité estimée:</u></p> <p><u>Justificatif:</u> Après analyse en laboratoire</p>	<p><u>Analyse:</u> P002</p> <p><u>Partie analysée par le laboratoire:</u> - Phase 1 Matériau de type système d'enduit peinture (vert) ; matériau semi-dur de type plâtre (blanc) Absence d'amiante - Phase 2 Matériau semi-dur de type plâtre (blanc) Absence d'amiante</p>

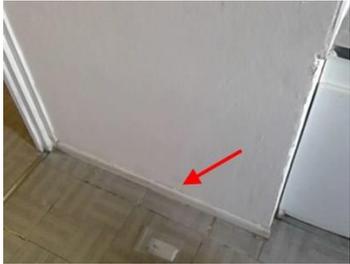
WC	2	Gaine technique	Sondage et extension de la ZPSO du ou des prélèvement(s) : P001, P002	<p><u>Identifiant:</u> ZPSO001 <u>Echantillon:</u> MA2208127159/P001, réf. labo.: 22EK077687-001 MA2208127159/P002, réf. labo.: 22EK077687-002 <u>Description:</u> Couche1: Peinture décorative (pailletées, gouttelettes, ...) + Couche2: Enduit à base de plâtre lissé ou taloché <u>Composant de la construction:</u> 3 - Parois verticales intérieures - Revêtements de murs, poteaux, cloisons, gaines, coffres + 3 - Parois verticales intérieures - Murs et cloisons maçonnés <u>Partie à sonder:</u> Couche1: Peinture décorative (pailletées, gouttelettes, ...) + Couche2: Enduit à base de plâtre lissé ou taloché <u>Quantité estimée:</u> <u>Justificatif:</u> Après analyse en laboratoire</p>	<p><u>Analyse:</u> P001, P002</p>	Idem photo : P002; P001
Cuisine	3	Gaine technique	Oui 2ème étage PORTE 201 - Cuisine : Mur B	<p><u>Identifiant:</u> ZPSO001 <u>Echantillon:</u> MA2208127159/P001, réf. labo.: 22EK077687-001 MA2208127159/P002, réf. labo.: 22EK077687-002 <u>Description:</u> Couche1: Peinture décorative (pailletées, gouttelettes, ...) + Couche2: Enduit à base de plâtre lissé ou taloché <u>Composant de la construction:</u> 3 - Parois verticales intérieures - Revêtements de murs, poteaux, cloisons, gaines, coffres + 3 - Parois verticales intérieures - Murs et cloisons maçonnés <u>Partie à sonder:</u> Couche1: Peinture décorative (pailletées, gouttelettes, ...) + Couche2: Enduit à base de plâtre lissé ou taloché <u>Quantité estimée:</u> <u>Justificatif:</u> Après analyse en laboratoire</p>	<p><u>Analyse:</u> P001 <u>Partie analysée par le laboratoire:</u> - Phase 2 Matériau de type maillage de fibres et liant (blanc) ; matériau de type peinture (blanc) ; matériau semi-dur de type plâtre (blanc) Absence d'amiante - Phase 3 Matériau semi-dur de type plâtre (blanc) Absence d'amiante</p>

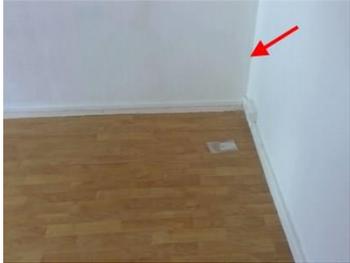
Séjour	2	Cloisons avec liaisons sur murs et plafonds	Oui 2ème étage PORTE 201 - Séjour : Mur A	<p><u>Identifiant:</u> ZPSO002</p> <p><u>Echantillon:</u> MA2208127159/P003, réf. labo.: 22EK077687-003 MA2208127159/P004, réf. labo.: 22EK077687-004</p> <p><u>Description:</u> Couche1: Peinture décorative (pailletées, gouttelettes, ...) + Couche2: Enduit de jointoiment des plaques de plâtre</p> <p><u>Composant de la construction:</u> 3 - Parois verticales intérieures - Revêtements de murs, poteaux, cloisons, gaines, coffres + 3 - Parois verticales intérieures - Cloisons sèches (assemblées, préfabriquées)</p> <p><u>Partie à sonder:</u> Couche1: Peinture décorative (pailletées, gouttelettes, ...) + Couche2: Enduit de jointoiment des plaques de plâtre</p> <p><u>Quantité estimée:</u> 10 m2</p> <p><u>Justificatif:</u> Après analyse en laboratoire</p>	<p><u>Analyse:</u> P003</p> <p><u>Partie analysée par le laboratoire:</u> - Phase 2 Matériau de type maillage de fibres et liant (blanc) Absence d'amiante - Phase 3 Matériau de type peinture (blanc) ; matériau semi-dur de type enduit (brillant) (beige) ; matériau souple fibreux de type papier, carton (blanc) ; matériau semi-dur de type enduit (beige) ; matériau semi-dur de type plaque (plâtreux) (marron) Présence d'amiante - Phase 5 Matériau souple fibreux de type papier, carton (blanc) Absence d'amiante</p>

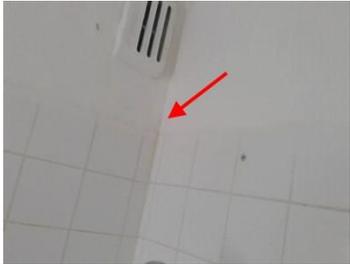
Salle de bains	6	Cloisons avec liaisons sur murs et plafonds	Oui 2ème étage PORTE 201 - Salle de bains : Mur E	<p><u>Identifiant:</u> ZPSO002 <u>Echantillon:</u> MA2208127159/P003, réf. labo.: 22EK077687-003 MA2208127159/P004, réf. labo.: 22EK077687-004 <u>Description:</u> Couche1: Peinture décorative (pailletées, gouttelettes, ...) + Couche2: Enduit de jointoiement des plaques de plâtre <u>Composant de la construction:</u> 3 - Parois verticales intérieures - Revêtements de murs, poteaux, cloisons, gaines, coffres + 3 - Parois verticales intérieures - Cloisons sèches (assemblées, préfabriquées) <u>Partie à sonder:</u> Couche1: Peinture décorative (pailletées, gouttelettes, ...) + Couche2: Enduit de jointoiement des plaques de plâtre <u>Quantité estimée:</u> 15 m2 <u>Justificatif:</u> Après analyse en laboratoire</p>	<p><u>Analyse:</u> P004 <u>Partie analysée par le laboratoire:</u> - Phase 2 Matériau de type maillage de fibres et liant (blanc) Absence d'amiante - Phase 3 Matériau de type système d'enduit peinture (blanc) Absence d'amiante - Phase 4 Matériau souple fibreux de type papier, carton (beige) Absence d'amiante - Phase 6 Matériau semi-dur de type enduit (beige) ; matériau semi-dur de type plaque (plâtreux) (marron) Présence d'amiante - Phase 7 Matériau de type maillage de fibres et liant (blanc) Absence d'amiante</p>

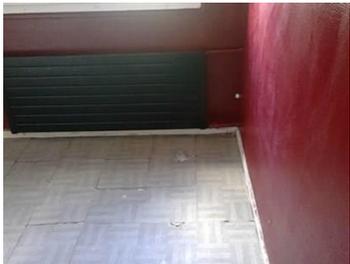
Cuisine	6	Doublages avec liaisons sur murs et plafonds	Oui 2ème étage PORTE 201 - Cuisine : Mur E	<p><u>Identifiant:</u> ZPSO003 <u>Echantillon:</u> MA2208127159/P005, réf. labo.: 22EK077687-005 MA2208127159/P006, réf. labo.: 22EK077687-006 <u>Description:</u> Couche1: Peinture décorative (pailletées, gouttelettes, ...) + Couche2: Enduit de jointoiment des plaques de plâtre <u>Composant de la construction:</u> 3 - Parois verticales intérieures - Revêtements de murs, poteaux, cloisons, gaines, coffres + 3 - Parois verticales intérieures - Cloisons sèches (assemblées, préfabriquées) <u>Partie à sonder:</u> Couche1: Peinture décorative (pailletées, gouttelettes, ...) + Couche2: Enduit de jointoiment des plaques de plâtre <u>Quantité estimée:</u> 4 m2 <u>Justificatif:</u> Après analyse en laboratoire</p>	<p><u>Analyse:</u> P006 <u>Partie analysée par le laboratoire:</u> - Phase 2 Matériau de type maillage de fibres et liant (rouge) Absence d'amiante - Phase 3 Matériau de type système d'enduit peinture (rose) ; matériau souple fibreux de type papier, carton (blanc) ; matériau semi-dur de type enduit (beige) ; matériau semi-dur de type plaque (plâtreux) (marron) Présence d'amiante - Phase 5 Matériau souple fibreux de type papier, carton (blanc) Absence d'amiante</p>

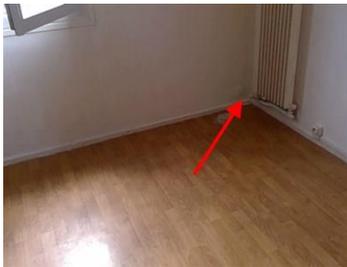
Localisation	n° de sondage	Zone	Prélèvement effectué / Sondage et extension	Echantillon	Analyse	Photo
Entrée	1	plinthes	Sondage et extension de la ZPSO du ou des prélèvement(s) : P007, P008	<p><u>Identifiant:</u> ZPSO004</p> <p><u>Echantillon:</u> MA2208127159/P007, réf. labo.: 22EK077687-007 MA2208127159/P008, réf. labo.: 22EK077687-008</p> <p><u>Description:</u> Peinture décorative (pailletées, gouttelettes, ...)</p> <p><u>Composant de la construction:</u> 3 - Parois verticales intérieures - Revêtements de murs, poteaux, cloisons, gaines, coffres</p> <p><u>Partie à sonder:</u> Peinture décorative (pailletées, gouttelettes, ...)</p> <p><u>Quantité estimée:</u></p> <p><u>Justificatif:</u> Après analyse en laboratoire</p>	<p><u>Analyse:</u> P007, P008</p>	Idem photo : P007; P008
Séjour	2	plinthes	Oui 2ème étage PORTE 201 - Séjour : Plinthes	<p><u>Identifiant:</u> ZPSO004</p> <p><u>Echantillon:</u> MA2208127159/P007, réf. labo.: 22EK077687-007 MA2208127159/P008, réf. labo.: 22EK077687-008</p> <p><u>Description:</u> Peinture décorative (pailletées, gouttelettes, ...)</p> <p><u>Composant de la construction:</u> 3 - Parois verticales intérieures - Revêtements de murs, poteaux, cloisons, gaines, coffres</p> <p><u>Partie à sonder:</u> Peinture décorative (pailletées, gouttelettes, ...)</p> <p><u>Quantité estimée:</u></p> <p><u>Justificatif:</u> Après analyse en laboratoire</p>	<p><u>Analyse:</u> P007</p> <p><u>Partie analysée par le laboratoire:</u> - Matériau de type système d'enduit peinture (blanc) : Absence d'amiante</p>

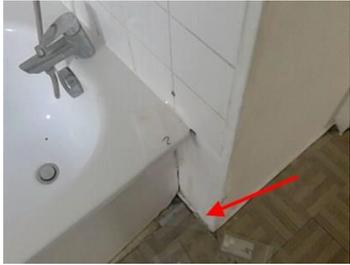
Salle de bains	7	plinthes	Oui 2ème étage PORTE 201 - Salle de bains : Plinthes	<p><u>Identifiant:</u> ZPSO004 <u>Echantillon:</u> MA2208127159/P007, réf. labo.: 22EK077687-007 MA2208127159/P008, réf. labo.: 22EK077687-008 <u>Description:</u> Peinture décorative (pailletées, gouttelettes, ...) <u>Composant de la construction:</u> 3 - Parois verticales intérieures - Revêtements de murs, poteaux, cloisons, gaines, coffres <u>Partie à sonder:</u> Peinture décorative (pailletées, gouttelettes, ...) <u>Quantité estimée:</u> <u>Justificatif:</u> Après analyse en laboratoire</p>	<p><u>Analyse:</u> P008 <u>Partie analysée par le laboratoire:</u> - Matériau de type système d'enduit peinture (beige) : Absence d'amiante</p>

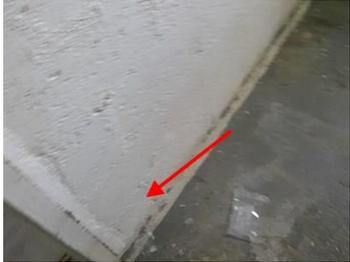
Localisation	n° de sondage	Zone	Prélèvement effectué / Sondage et extension	Echantillon	Analyse	Photo
Cellier	1	Mur porteur	Oui 2ème étage PORTE 201 - Cellier : Mur porteur	<p><u>Identifiant:</u> ZPSO005 <u>Réf. échantillon:</u> MA2208127159/P009 <u>Réf. laboratoire:</u> 22EK077687-009 <u>Description:</u> Couche1: Peinture décorative (pailletées, gouttelettes, ...) + Couche2: Enduit à base de ciment projeté <u>Composant de la construction:</u> 3 - Parois verticales intérieures - Revêtements de murs, poteaux, cloisons, gaines, coffres + 3 - Parois verticales intérieures - Murs et cloisons maçonnés <u>Partie à sonder:</u> Couche1: Peinture décorative (pailletées, gouttelettes, ...) + Couche2: Enduit à base de ciment projeté <u>Quantité estimée:</u> <u>Justificatif:</u> Après analyse en laboratoire</p>	<p><u>Analyse:</u> P009 <u>Partie analysée par le laboratoire:</u> - Matériau de type peinture (blanc) ; matériau dur de type mortier, béton, chape (gris) : Absence d'amiante</p>

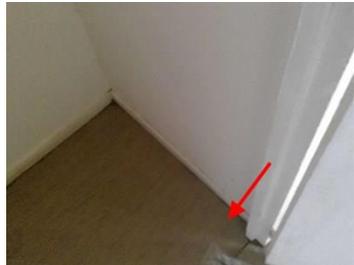
ZPSO010 : Couche1: Colle non bitumineuse + Couche2: Ragréage						
Niveau : 2ème étage PORTE 201						
Localisation	n° de sondage	Zone	Prélèvement effectué / Sondage et extension	Echantillon	Analyse	Photo
WC	1	Sol	Oui 2ème étage PORTE 201 - WC : Sol	<u>Identifiant:</u> ZPSO010 <u>Réf. échantillon:</u> MA2208127159/P015 <u>Réf. laboratoire:</u> 22EK077687-015 <u>Description:</u> Couche1: Colle non bitumineuse + Couche2: Ragréage <u>Composant de la construction:</u> 5 - Planchers et planchers techniques - Revêtements de sols <u>Partie à sonder:</u> Couche1: Colle non bitumineuse + Couche2: Ragréage <u>Quantité estimée:</u> <u>Justificatif:</u> Après analyse en laboratoire	<u>Analyse:</u> P015 <u>Partie analysée par le laboratoire:</u> - Phase 1 Matériau souple de type revêtement de sol (beige) Absence d'amiante - Phase 2 Matériau de type colle (jaune) ; matériau de type peinture (gris) ; matériau semi-dur de type ragréage (gris) ; matériau semi-dur (blanc) ; matériau semi-dur (vert) Absence d'amiante
