# Rapport de Repérage des matériaux et produits contenant de l'amiante avant réalisation de travaux dans un immeuble bâti

Numéro de dossier : MA2208127157  
Date d'intervention : 06/09/2022

5 Allée des Roses (63LAH0302)  
77760 La Chapelle-la-Reine  
Etage 3; Porte 302

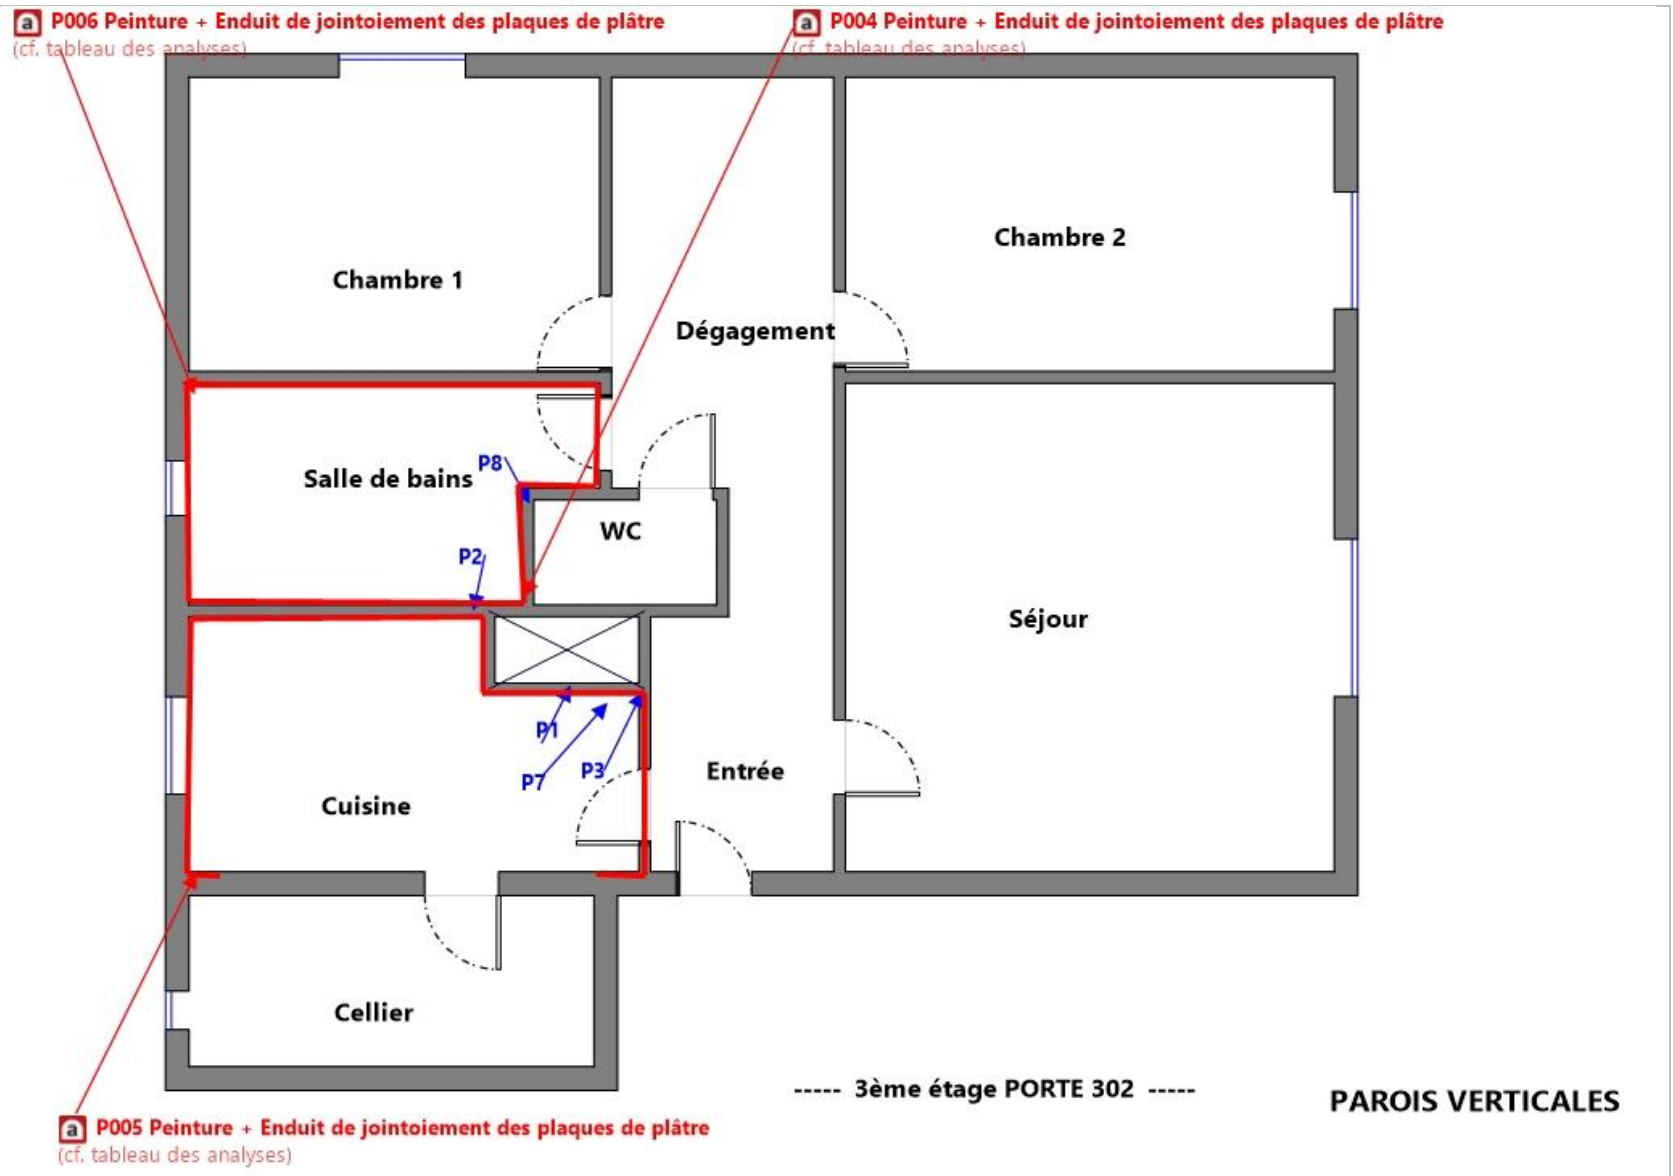
ZPSO	Niveau	Localisation	Zone	Description du prélèvement réalisé	Surface indicative
ZPSO002	3ème étage PORTE 302	Cuisine; Salle de bains	Cloisons avec liaisons sur murs et plafonds	<p><b>Analyse : P003</b></p> <ul style="list-style-type: none"> <li>- Phase 2 Matériau de type système d'enduit peinture (blanc) ; matériau de type maillage de fibres et liant (blanc) ; matériau de type système d'enduit peinture (rose) ; matériau semi-dur de type plâtre (blanc) (Absence d'amiante)</li> <li>- Phase 3 Matériau semi-dur de type plâtre (blanc) (Absence d'amiante)</li> <li>- Phase 4 Matériau souple fibreux de type papier, carton (beige) (Absence d'amiante)</li> </ul> <p><b>Analyse : P004</b></p> <ul style="list-style-type: none"> <li>- Phase 2 Matériau de type maillage de fibres et liant (blanc) ; matériau de type système d'enduit peinture (brillant) (gris) ; matériau souple fibreux de type papier, carton (beige) ; matériau semi-dur de type enduit (brillant) (beige) ; matériau semi-dur de type plaque (plâtreux) (marron) (Présence d'amiante)</li> <li>- Phase 3 Matériau souple fibreux de type papier, carton (beige) (Absence d'amiante)</li> </ul>	57m2

<b>Planche de repérage des matériaux et produits amiantés</b>
Affaire	MA2208127157
Opération	DA MOTA GOMES telmo
Site	5 Allée des Roses (63LAH0302) 77760 La Chapelle-la-Reine
Date de réalisation	15/09/2022
<b>Matériaux et produits contenant de l'amiante</b>	
	Surface amianté
	Linéaire / paroi amianté (type 1)
	Linéaire / paroi amianté (type 2)
	Conduit amianté
<b>Sondages destructifs / Prélèvements</b>	
	Prélèvement Positif
	Prélèvement négatif
	Sondage destructif
<b>Types de murs</b>	
	Mur Porteur
	Mur Cloison (type 1)
	Mur Cloison (type 2)
	Gaine technique
<b>Éléments ou pièces non visités</b>	
	Local non visité
	Élément non visité

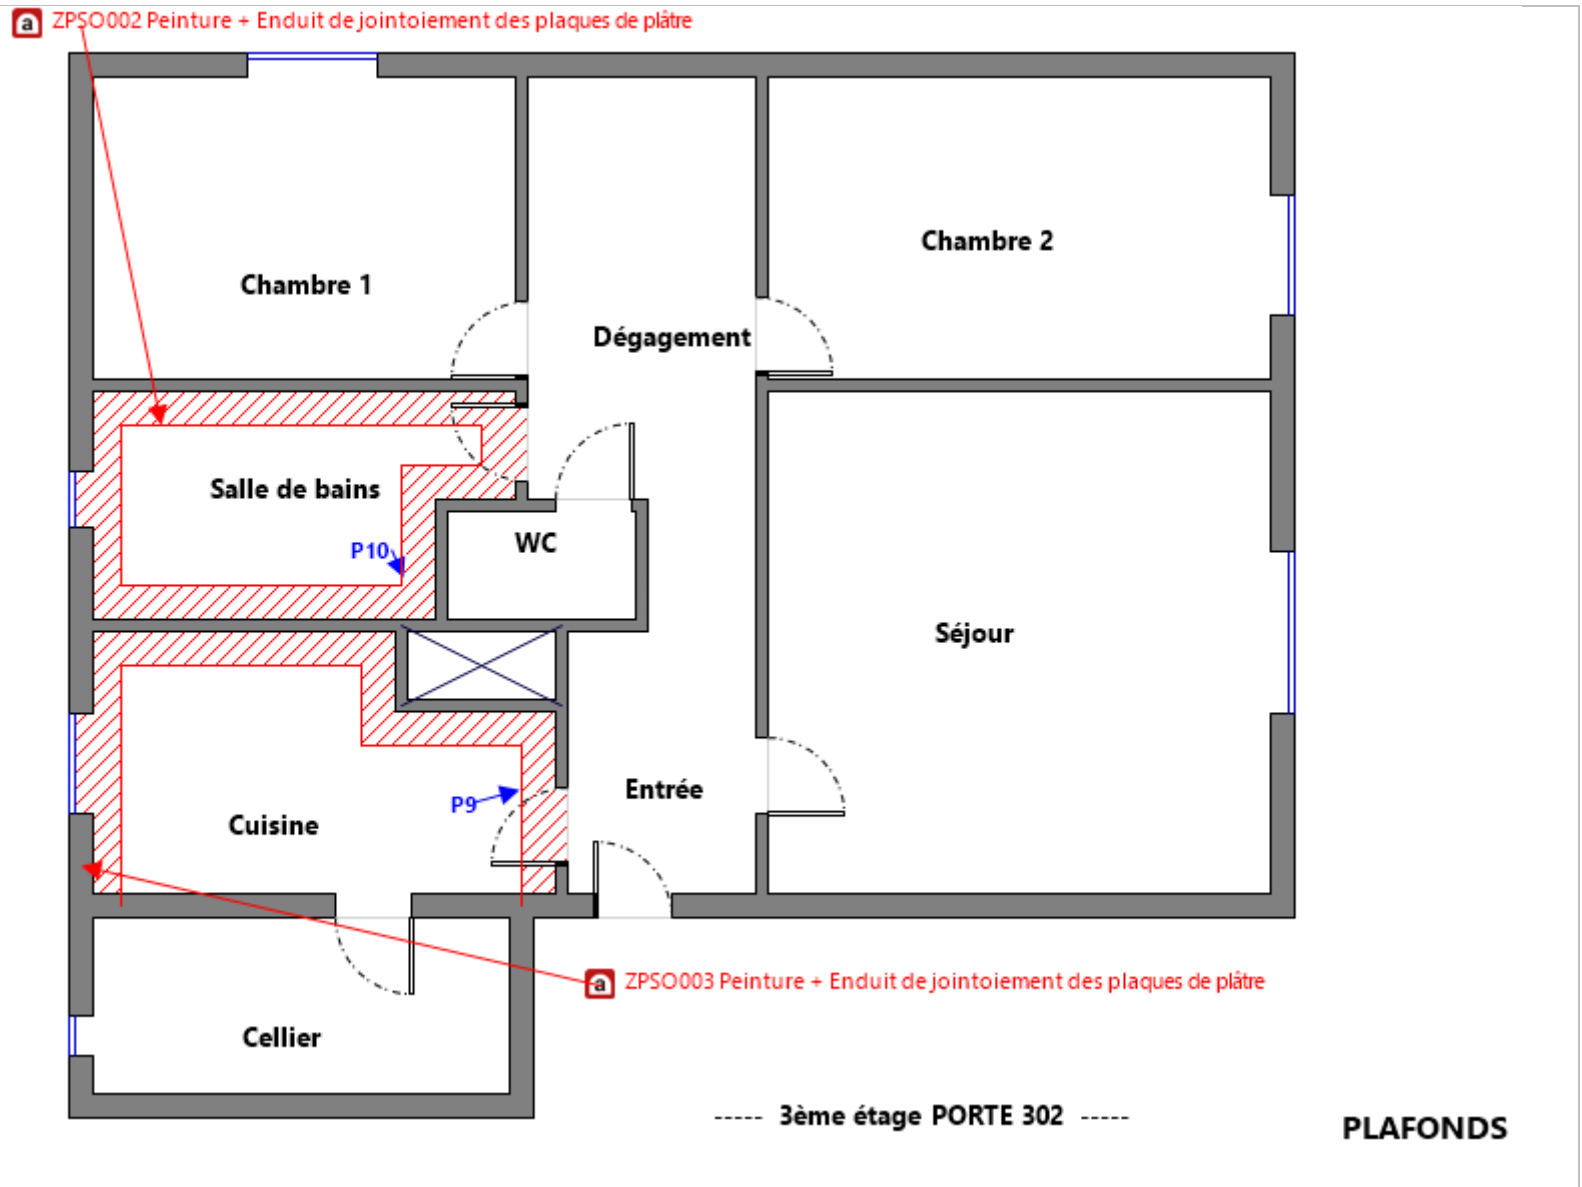
ZPSO003	3ème étage PORTE 302	Cuisine; Salle de bains	Doublages avec liaisons sur murs et plafonds	<p><b>Analyse : P005</b></p> <ul style="list-style-type: none"> <li>- Phase 2 Matériau de type système d'enduit peinture (blanc) ; matériau de type maillage de fibres et liant (blanc) ; matériau de type système d'enduit peinture (blanc) (Absence d'amiante)</li> <li>- Phase 3 Matériau souple fibreux de type papier, carton (beige) (Absence d'amiante)</li> <li>- Phase 4 Matériau semi-dur de type enduit (brillant) (beige) ; matériau semi-dur de type plaque (plâtreux) (marron) (Présence d'amiante)</li> </ul> <p><b>Analyse : P006</b></p> <ul style="list-style-type: none"> <li>- Phase 2 Matériau de type maillage de fibres et liant (blanc) ; matériau de type système d'enduit peinture (brillant) (blanc) ; matériau souple fibreux de type papier, carton (blanc) ; matériau semi-dur de type enduit (brillant) (beige) ; matériau semi-dur de type plaque (plâtreux) (marron) (Présence d'amiante)</li> <li>- Phase 3 Matériau souple fibreux de type papier, carton (blanc) (Absence d'amiante)</li> </ul>	17m2

<b>Planche de repérage des matériaux et produits amiantés</b>
Affaire	MA2208127157
Opération	DA MOTA GOMES telmo
Site	5 Allée des Roses (63LAH0302) 77760 La Chapelle-la-Reine
Date de réalisation	15/09/2022
<b>Matériaux et produits contenant de l'amiante</b>	
	Surface amianté
	Linéaire / paroi amianté (type 1)
	Linéaire / paroi amianté (type 2)
	Conduit amianté
<b>Sondages destructifs / Prélèvements</b>	
	Prélèvement Positif
	Prélèvement négatif
	Sondage destructif
<b>Types de murs</b>	
	Mur Porteur
	Mur Cloison (type 1)
	Mur Cloison (type 2)
	Gaine technique
<b>Éléments ou pièces non visités</b>	
	Local non visité
	Élément non visité

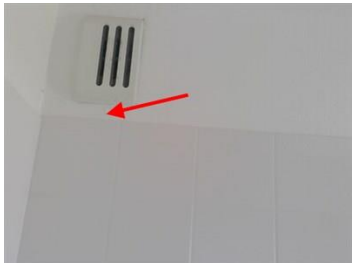
Localisation	n° de sondage	Zone	Prélèvement effectué / Sondage et extension	Echantillon	Analyse	Photo
Cuisine	1	Gaine technique	Oui 3ème étage PORTE 302 - Cuisine : Mur F	<p><u>Identifiant:</u> ZPSO001</p> <p><u>Echantillon:</u> MA2208127157/P001, réf. labo.: 22EK077677-001 MA2208127157/P002, réf. labo.: 22EK077677-002</p> <p><u>Description:</u> Couche1: Peinture décorative (pailletées, gouttelettes, ...) + Couche2: Enduit à base de plâtre lissé ou taloché</p> <p><u>Composant de la construction:</u> 3 - Parois verticales intérieures - Revêtements de murs, poteaux, cloisons, gaines, coffres + 3 - Parois verticales intérieures - Murs et cloisons maçonnés</p> <p><u>Partie à sonder:</u> Couche1: Peinture décorative (pailletées, gouttelettes, ...) + Couche2: Enduit à base de plâtre lissé ou taloché</p> <p><u>Quantité estimée:</u></p> <p><u>Justificatif:</u> Après analyse en laboratoire</p>	<p><u>Analyse:</u> P001</p> <p><u>Partie analysée par le laboratoire:</u> - Phase 2 Matériau de type maillage de fibres et liant (blanc) ; matériau de type peinture (gris) ; matériau de type peinture (blanc) ; matériau semi-dur de type plâtre (blanc) Absence d'amiante - Phase 3 Matériau semi-dur de type plâtre (blanc) Absence d'amiante</p>

Salle de bains	2	Gaine technique	Oui 3ème étage PORTE 302 - Salle de bains : Mur D	<p><u>Identifiant:</u> ZPSO001  <u>Echantillon:</u>          MA2208127157/P001, réf. labo.: 22EK077677-001          MA2208127157/P002, réf. labo.: 22EK077677-002  <u>Description:</u> Couche1: Peinture décorative (paillonnées,          gouttelettes, ...) + Couche2: Enduit à base de plâtre lissé          ou taloché  <u>Composant de la construction:</u> 3 - Parois verticales          intérieures - Revêtements de murs, poteaux, cloisons,          gaines, coffres + 3 - Parois verticales intérieures - Murs          et cloisons maçonnés  <u>Partie à sonder:</u> Couche1: Peinture décorative          (paillonnées, gouttelettes, ...) + Couche2: Enduit à base de          plâtre lissé ou taloché  <u>Quantité estimée:</u>  <u>Justificatif:</u> Après analyse en laboratoire</p>	<p><u>Analyse:</u>          P002  <u>Partie analysée par le laboratoire:</u>          - Phase 2 Matériau de type peinture (gris) ;          matériau de type maillage de fibres et liant          (blanc) ; matériau de type système d'enduit          peinture (vert) ; matériau semi-dur de type plâtre          (blanc)          Absence d'amiante          - Phase 3 Matériau semi-dur de type plâtre          (blanc)          Absence d'amiante</p>

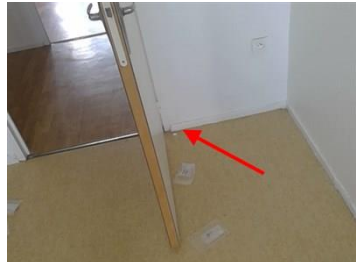
Localisation	n° de sondage	Zone	Prélèvement effectué / Sondage et extension	Echantillon	Analyse	Photo
Cuisine	1	Sol	Oui 3ème étage PORTE 302 - Cuisine : Sol	<p><u>Identifiant:</u> ZPSO006  <u>Ref. échantillon:</u> MA2208127157/P011  <u>Ref. laboratoire:</u> 22EK077677-011  <u>Description:</u> Couche1: Revêtement de sol + Couche2: Colle non bitumineuse + Couche3: Revêtement de sol + Couche4: Colle non bitumineuse + Couche5: Ragréage  <u>Composant de la construction:</u> 5 - Planchers et planchers techniques - Revêtements de sols  <u>Partie à sonder:</u> Couche1: Revêtement de sol + Couche2: Colle non bitumineuse + Couche3: Revêtement de sol + Couche4: Colle non bitumineuse + Couche5: Ragréage  <u>Quantité estimée:</u>  <u>Justificatif:</u> Après analyse en laboratoire</p>	<p><u>Analyse:</u> P011  <u>Partie analysée par le laboratoire:</u>            - Phase 1 Matériau semi-dur de type revêtement de sol (collant) (jaune)            Absence d'amiante            - Phase 2 Matériau souple de type revêtement de sol (beige) ; matériau de type colle (jaune)            Absence d'amiante            - Phase 3 Matériau souple de type revêtement de sol (jaune)            Absence d'amiante            - Phase 4 Matériau de type colle (jaune) ; matériau semi-dur de type ragréage (fibreux) (beige)            Absence d'amiante</p>
