Rapport de mission de repérage des matériaux et produits listes A et B à intégrer au dossier technique «amiante»

PROGRAMME SQU-CHEV-BLAN-1-2

1 - 2 square du cheval Blanc

77720 MORMANT

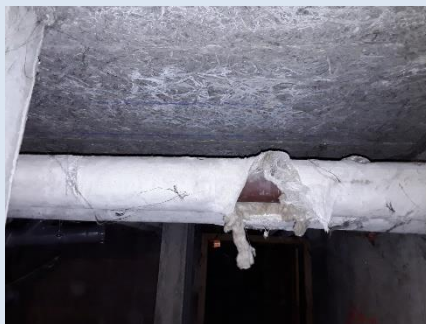
PRELEVEMENT : SQU-CHEV-BLAN-1-2P001			
NOM DU CLIENT	NUMERO DU DOSSIER		PIECE OU LOCAL
OPH77	SQU-CHEV-BLAN-1-2 01/02/2018		Circulation
ELEMENT	DESCRIPTIF DU LABORATOIRE	DATE DE PRELEVEMENT	NOM DE L'OPERATEUR
Calorifugeage	Matériau fibreux jaune avec poussières + toile blanche plâtrée en vrac non séparable	01/02/2018	CATE Laurent
LOCALISATION		RESULTAT	
Plafond		Amiante non détecté

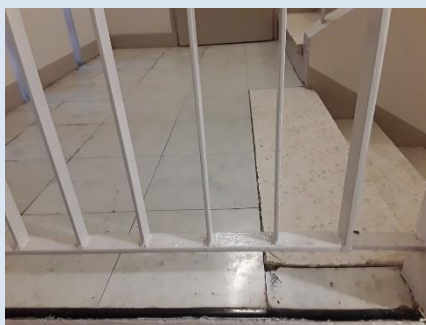
PRELEVEMENT : SQU-CHEV-BLAN-1-2P002			
NOM DU CLIENT	NUMERO DU DOSSIER		PIECE OU LOCAL
OPH77	SQU-CHEV-BLAN-1-2 01/02/2018		Palier 1
ELEMENT	DESCRIPTIF DU LABORATOIRE	DATE DE PRELEVEMENT	NOM DE L'OPERATEUR
Dalle de sol	Dalle dure cassante grise	01/02/2018	CATE Laurent
LOCALISATION		RESULTAT	
Sol		Fr1:Amiante détecté (Chrysotile)

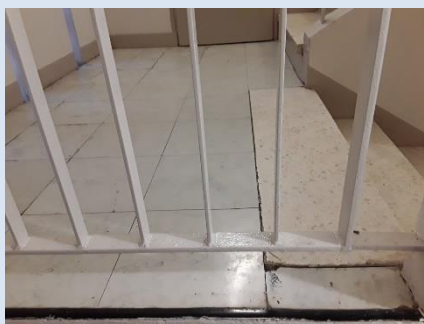
PRELEVEMENT : SQU-CHEV-BLAN-1-2P002			
NOM DU CLIENT	NUMERO DU DOSSIER	PIECE OU LOCAL	
OPH77	SQU-CHEV-BLAN-1-2 01/02/2018	Palier 1	
ELEMENT	DESCRIPTIF DU LABORATOIRE	DATE DE PRELEVEMENT	NOM DE L'OPERATEUR
Dalle de sol	Colle bitumineuse noire + colle polymère jaune non séparable + ragréage gris en faible quantité non séparable	01/02/2018	CATE Laurent
LOCALISATION		RESULTAT	
Sol		Fr2:Amiante détecté (Chrysotile)

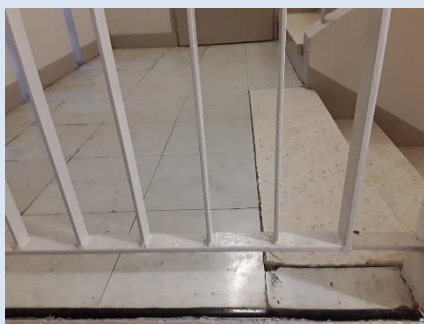
PRELEVEMENT : SQU-CHEV-BLAN-1-2P002			
NOM DU CLIENT	NUMERO DU DOSSIER	PIECE OU LOCAL	
OPH77	SQU-CHEV-BLAN-1-2 01/02/2018	Palier 1	
ELEMENT	DESCRIPTIF DU LABORATOIRE	DATE DE PRELEVEMENT	NOM DE L'OPERATEUR
Dalle de sol	Dalle dure cassante grise	01/02/2018	CATE Laurent
LOCALISATION		RESULTAT	
Sol		Fr1:Amiante détecté (Chrysotile)

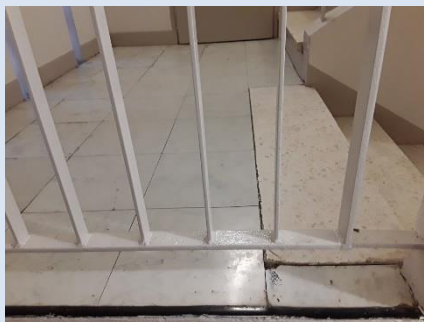
PRELEVEMENT : SQU-CHEV-BLAN-1-2P002			
NOM DU CLIENT	NUMERO DU DOSSIER	PIECE OU LOCAL	
OPH77	SQU-CHEV-BLAN-1-2 01/02/2018	Palier 1	
ELEMENT	DESCRIPTIF DU LABORATOIRE	DATE DE PRELEVEMENT	NOM DE L'OPERATEUR
Dalle de sol	Colle bitumineuse noire + colle polymère jaune non séparable + ragréage gris en faible quantité non séparable	01/02/2018	CATE Laurent
LOCALISATION		RESULTAT	
Sol		Fr2:Amiante détecté (Chrysotile)

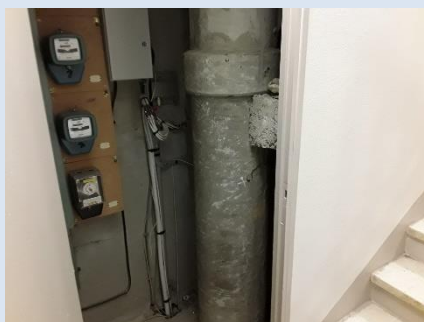
PRELEVEMENT : SQU-CHEV-BLAN-1-2P003			
NOM DU CLIENT	NUMERO DU DOSSIER	PIECE OU LOCAL	
OPH77	SQU-CHEV-BLAN-1-2 01/02/2018	Gaines techniques EDF	
ELEMENT	DESCRIPTIF DU LABORATOIRE	DATE DE PRELEVEMENT	NOM DE L'OPERATEUR
Conduit Amiante ciment		01/02/2018	CATE Laurent
LOCALISATION		RESULTAT	
Du sol au plafond		Amiante détectée
