Rapport de mission de repérage des matériaux et produits listes A et B à intégrer au dossier technique «amiante»

PROGRAMME SQU-CHEV-BLAN-5-6-7

5 - 6 - 7 square du cheval Blanc

77720 MORMANT

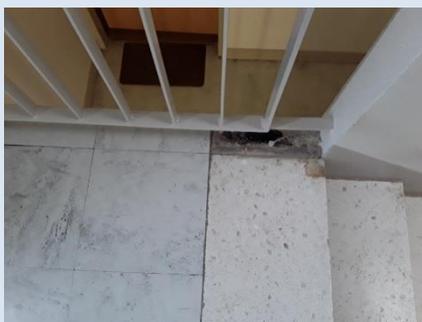
PRELEVEMENT : SQU-CHEV-BLAN-5-6-7P001			
NOM DU CLIENT	NUMERO DU DOSSIER		PIECE OU LOCAL
OPH77	SQU-CHEV-BLAN-5-6-7 01/02/2018		Palier 1
ELEMENT	DESCRIPTIF DU LABORATOIRE	DATE DE PRELEVEMENT	NOM DE L'OPERATEUR
Dalle de sol	Dalle dure cassante grise	01/02/2018	CATE Laurent
LOCALISATION		RESULTAT	
Sol		Fr1:Amiante détecté (Chrysotile)

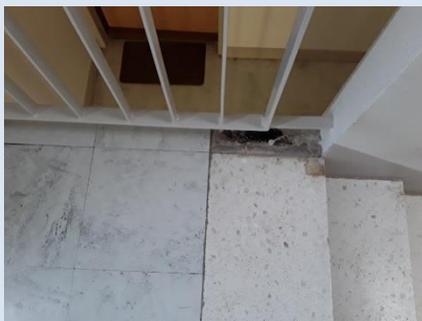
PRELEVEMENT : SQU-CHEV-BLAN-5-6-7P001			
NOM DU CLIENT	NUMERO DU DOSSIER		PIECE OU LOCAL
OPH77	SQU-CHEV-BLAN-5-6-7 01/02/2018		Palier 1
ELEMENT	DESCRIPTIF DU LABORATOIRE	DATE DE PRELEVEMENT	NOM DE L'OPERATEUR
Dalle de sol	Colle bitumineuse noire	01/02/2018	CATE Laurent
LOCALISATION		RESULTAT	
Sol		Fr2:Amiante détecté (Chrysotile)

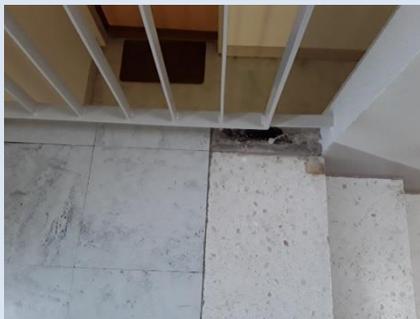
PRELEVEMENT : SQU-CHEV-BLAN-5-6-7P001			
NOM DU CLIENT	NUMERO DU DOSSIER		PIECE OU LOCAL
OPH77	SQU-CHEV-BLAN-5-6-7 01/02/2018		Palier 1
ELEMENT	DESCRIPTIF DU LABORATOIRE	DATE DE PRELEVEMENT	NOM DE L'OPERATEUR
Dalle de sol	Dalle dure cassante grise	01/02/2018	CATE Laurent
LOCALISATION		RESULTAT	
Sol		Fr1:Amiante détecté (Chrysotile)

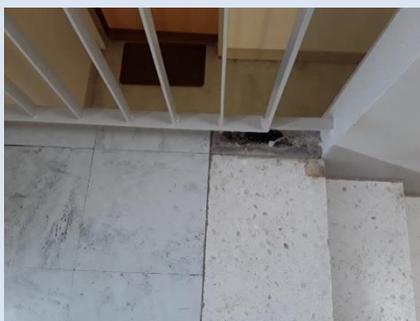
PRELEVEMENT : SQU-CHEV-BLAN-5-6-7P001			
NOM DU CLIENT	NUMERO DU DOSSIER		PIECE OU LOCAL
OPH77	SQU-CHEV-BLAN-5-6-7 01/02/2018		Palier 1
ELEMENT	DESCRIPTIF DU LABORATOIRE	DATE DE PRELEVEMENT	NOM DE L'OPERATEUR
Dalle de sol	Colle bitumineuse noire	01/02/2018	CATE Laurent
LOCALISATION		RESULTAT	
Sol		Fr2:Amiante détecté (Chrysotile)

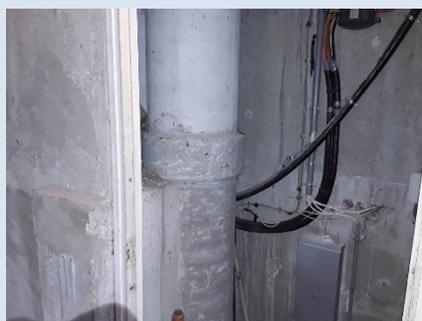
PRELEVEMENT : SQU-CHEV-BLAN-5-6-7P002

NOM DU CLIENT	NUMERO DU DOSSIER	PIECE OU LOCAL	
OPH77	SQU-CHEV-BLAN-5-6-7 01/02/2018	Gaine technique EDF	
ELEMENT	DESCRIPTIF DU LABORATOIRE	DATE DE PRELEVEMENT	NOM DE L'OPERATEUR
Conduit Amiante ciment		01/02/2018	CATE Laurent
LOCALISATION		RESULTAT	
Du sol au plafond		Amiante détectée

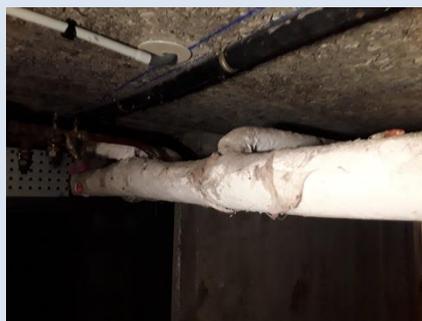
PRELEVEMENT : SQU-CHEV-BLAN-5-6-7P003

NOM DU CLIENT	NUMERO DU DOSSIER	PIECE OU LOCAL	
OPH77	SQU-CHEV-BLAN-5-6-7 01/02/2018	Circulation	
ELEMENT	DESCRIPTIF DU LABORATOIRE	DATE DE PRELEVEMENT	NOM DE L'OPERATEUR
Calorifugeage	Matériau fibreux jaune avec poussières + toile blanche plâtrée en vrac non séparable	01/02/2018	CATE Laurent
LOCALISATION		RESULTAT	
Conduits		Amiante non détecté
