Rapport de mission de repérage des matériaux et produits listes A et B à intégrer au dossier technique «amiante»

PROGRAMME SQU-CHEV-BLAN-8-9

8 - 9 square du cheval Blanc

Nature du bâtiment :	LES PARTIES COMMUNES INTERIEURES	Adresse :	8 - 9 square du cheval Blanc 77720 MORMANT
Date du permis de construire ou date de construction		Bâtiment :	
Etage :		Porte :	
Ref Cadastrale :	NC	Propriété de :	OPH77 10 AVENUE CHARLES PEGUY 77000 MELUN

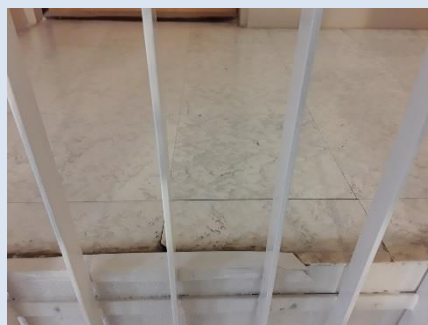
PRELEVEMENT : SQU-CHEV-BLAN-8-9P001			
NOM DU CLIENT	NUMERO DU DOSSIER		PIECE OU LOCAL
OPH77	SQU-CHEV-BLAN-8-9 01/02/2018		Palier 1
ELEMENT	DESCRIPTIF DU LABORATOIRE	DATE DE PRELEVEMENT	NOM DE L'OPERATEUR
Dalle de sol	Dalle dure cassante grise	01/02/2018	CATE Laurent
LOCALISATION		RESULTAT	
Sol		Fr1:Amiante détecté (Chrysotile)

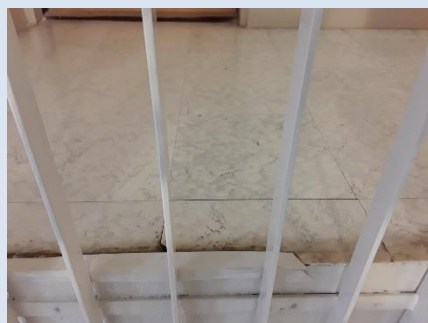
PRELEVEMENT : SQU-CHEV-BLAN-8-9P001			
NOM DU CLIENT	NUMERO DU DOSSIER		PIECE OU LOCAL
OPH77	SQU-CHEV-BLAN-8-9 01/02/2018		Palier 1
ELEMENT	DESCRIPTIF DU LABORATOIRE	DATE DE PRELEVEMENT	NOM DE L'OPERATEUR
Dalle de sol	Colle bitumineuse noire non séparable + colle polymère jaune en faible quantité avec poussières non séparable	01/02/2018	CATE Laurent
LOCALISATION		RESULTAT	
Sol		Fr2:Amiante détecté (Chrysotile)

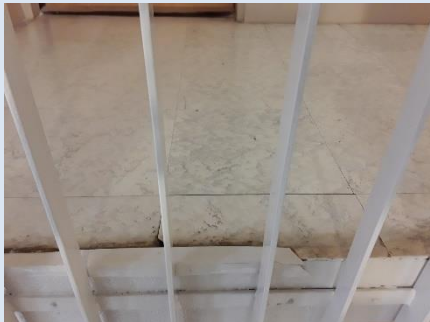
PRELEVEMENT : SQU-CHEV-BLAN-8-9P001			
NOM DU CLIENT	NUMERO DU DOSSIER	PIECE OU LOCAL	
OPH77	SQU-CHEV-BLAN-8-9 01/02/2018	Palier 1	
ELEMENT	DESCRIPTIF DU LABORATOIRE	DATE DE PRELEVEMENT	NOM DE L'OPERATEUR
Dalle de sol	Dalle dure cassante grise	01/02/2018	CATE Laurent
LOCALISATION		RESULTAT	
Sol		Fr1:Amiante détecté (Chrysotile)	
EMPLACEMENT

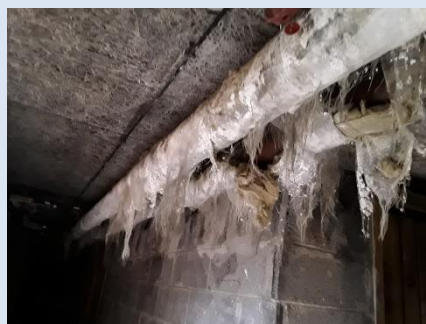
PRELEVEMENT : SQU-CHEV-BLAN-8-9P002			
NOM DU CLIENT	NUMERO DU DOSSIER		PIECE OU LOCAL
OPH77	SQU-CHEV-BLAN-8-9 01/02/2018		Circulation
ELEMENT	DESCRIPTIF DU LABORATOIRE	DATE DE PRELEVEMENT	NOM DE L'OPERATEUR
Calorifugeage	Matériau fibreux beige non séparable + toile fibreuse beige non séparable + matériau plâtreux blanc en vrac non séparable	01/02/2018	CATE Laurent
LOCALISATION		RESULTAT	
Conduits		Amiante non détecté

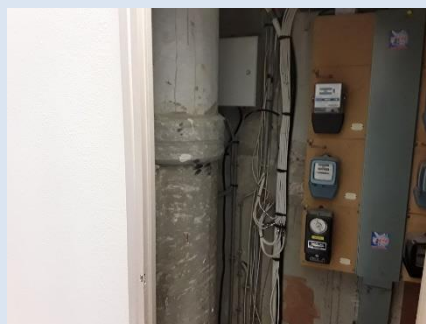
PRELEVEMENT : SQU-CHEV-BLAN-8-9P003			
NOM DU CLIENT	NUMERO DU DOSSIER		PIECE OU LOCAL
OPH77	SQU-CHEV-BLAN-8-9 01/02/2018		Gaines techniques EDF
ELEMENT	DESCRIPTIF DU LABORATOIRE	DATE DE PRELEVEMENT	NOM DE L'OPERATEUR
Conduit Amiante ciment		01/02/2018	CATE Laurent
LOCALISATION		RESULTAT	
Du sol au plafond		Amiante détectée
