## Rapport de mission de repérage des matériaux et produits contenant de l'amiante avant réalisation de travaux

### 1 SQUARE DU CHEVAL BLANC

77720 MORMANT

| RAPPORT N° : | 64LAA0203 | Laboratoire d'Analyses : | ITGA |

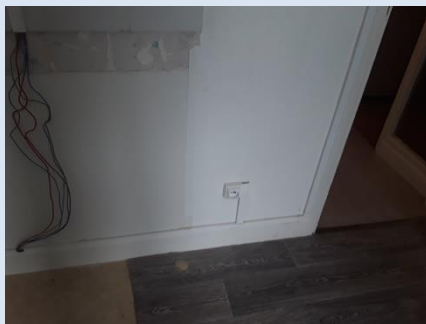
| PRELEVEMENT : 64LAA0203P001 | | | |
|---|---|---|---|
| Mur D | | Amiante détecté (Chrysotile) | |

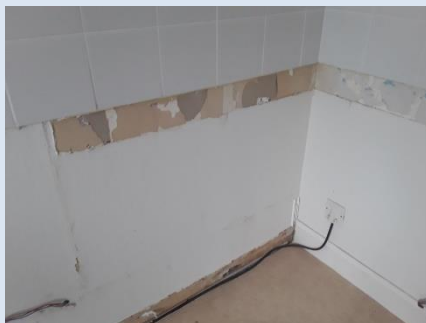
| PRELEVEMENT : 64LAA0203P002 | | | |

| PRELEVEMENT : 64LAA0203P002 | | | |
|---|---|---|---|
| Mur C | | Amiante non détecté | |

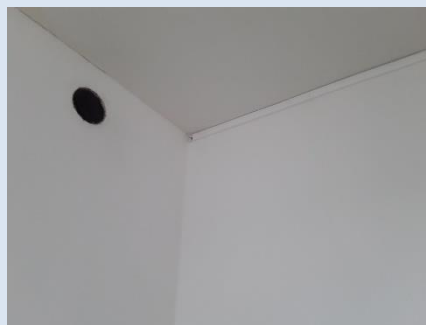
| PRELEVEMENT : 64LAA0203P003 | | | |

| PRELEVEMENT : 64LAA0203P003 | | | |
|---|--|---|---|
| Plafond | | Amiante détecté (Chrysotile) | |

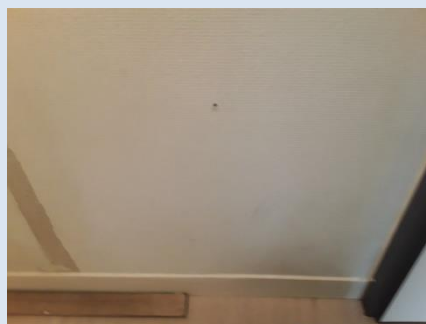
| PRELEVEMENT : 64LAA0203P004 | | | |

| PRELEVEMENT : 64LAA0203P004 | | | |
|---|---|---|---|
| Mur F | | Amiante détecté (Chrysotile) | |

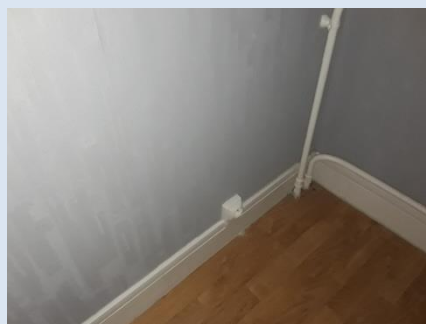
| PRELEVEMENT : 64LAA0203P005 | | | |

| PRELEVEMENT : 64LAA0203P005 | | | |
|---|--|---|---|
| Mur A | | Amiante non détecté | |

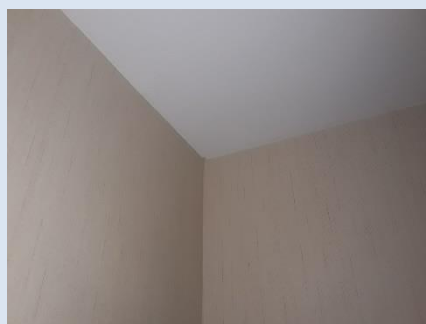
| PRELEVEMENT : 64LAA0203P006 | | | |

| PRELEVEMENT : 64LAA0203P006 | | | |
|---|--|---|---|
| Plafond | | Amiante détecté (Chrysotile) | |

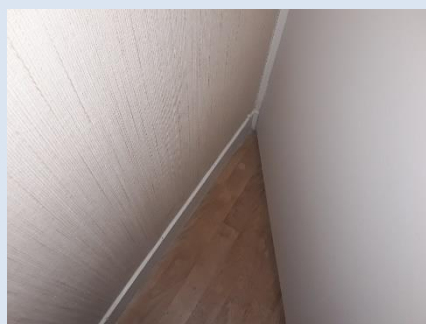
| PRELEVEMENT : 64LAA0203P007 | | | |

| PRELEVEMENT : 64LAA0203P007 | | | |
|---|--|---|---|
| Sol | | Fr1:Amiante non détecté | |

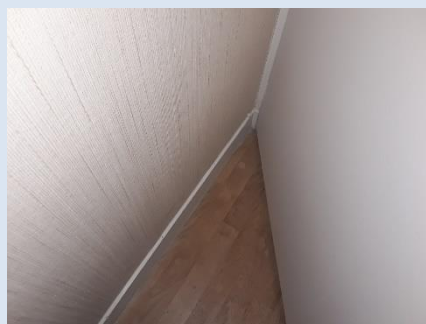
| PRELEVEMENT : 64LAA0203P007 | | | |

| PRELEVEMENT : 64LAA0203P007 | | | |
|---|--|---|---|
| Sol | | Fr2:Amiante détecté (Chrysotile) | |

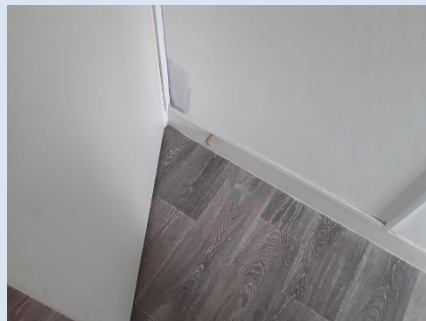
| PRELEVEMENT : 64LAA0203P008 | | | |

| PRELEVEMENT : 64LAA0203P008 | | | |
|---|---|---|---|
| Sol | | Fr1:Amiante non détecté | |

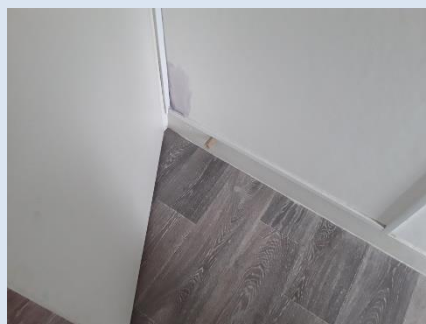
| PRELEVEMENT : 64LAA0203P008 | | | |

| PRELEVEMENT : 64LAA0203P008 | | | |
|---|---|---|---|
| Sol | | Fr2:Amiante non détecté | |

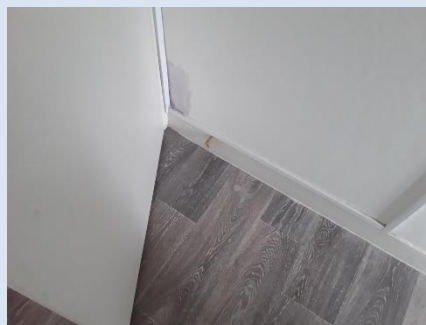
| PRELEVEMENT : 64LAA0203P008 | | | |

| PIECE | ETAGE | ELEMENTS | DESCRIPTIF LABORATOIRE | REPERAGE | Echantillon | METHODE | ETAT | RESULTAT |
|---|---|---|--|---|---|---|---|---|
| Cuisine | RC | Revêtement souple | Revêtement bicouche souple beige et rouge + colle polymère jaune non séparable + ragréage rose en vrac non séparable + peinture en faible quantité non séparable | Sol | 64LAA0203P008 | RESULTAT ANALYSE | DEGRADATION PARTIELLE | Fr3:Amiante détecté (Chrysotile) |

| PRELEVEMENT : 64LAA0203P008 | | | |
|---|--|---|---|
| Sol | | Fr3:Amiante détecté (Chrysotile) | |

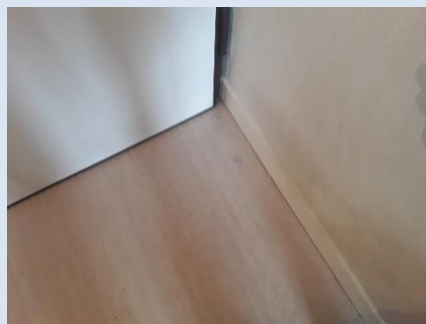
| PRELEVEMENT : 64LAA0203P009 | | | |

| PRELEVEMENT : 64LAA0203P009 | | | |
|---|---|---|---|
| Sol | | Fr1:Amiante non détecté | |

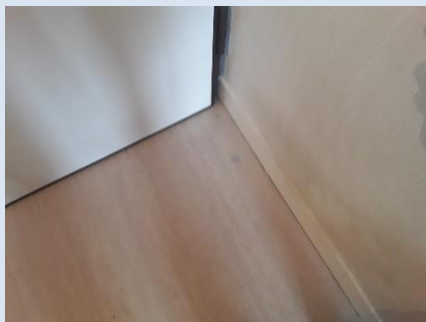
| PRELEVEMENT : 64LAA0203P009 | | | |

| PRELEVEMENT : 64LAA0203P009 | | | |
|---|--|---|---|
| Sol | | Fr2:Amiante détecté (Chrysotile) | |
