Rapport de mission de repérage des matériaux et produits contenant de l'amiante avant réalisation de travaux

2 SQUARE DU CHEVAL BLANC LGT 1

77720 MORMANT

RAPPORT N° :	64LAB0001	Laboratoire d'Analyses :	ITGA
Repérage réalisé le :	21/02/2018	Adresse laboratoire :	3 RUE ARMAND HERPIN LACROIX - CS 46537 35065 RENNES CEDEX
Accompagnateur :		Numéro d'accréditation :	1-5967
Par :	Mickaël JULIEN	Organisme d'assurance professionnelle :	AXA France
N° certificat :	CPDI 4129	Adresse assurance :	313 Terrasses de l'Arche 92727 NANTERRE CEDEX
Date d'obtention :	01/01/2017	N° de contrat d'assurance :	10063271004
Organisme certificateur	I.CERT Parc Edonia - Bâtiment G - Rue de la Terre Victoria - 35760 SAINT-GREGOIRE	Date de validité :	31/12/2018

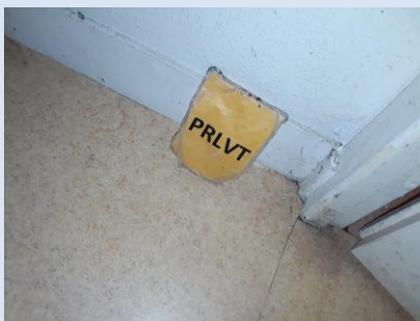
PRELEVEMENT : 64LAB0001P001			
NOM DU CLIENT	NUMERO DU DOSSIER		PIECE OU LOCAL
OPH77	64LAB0001 21/02/2018		Placard 1
ELEMENT	DESCRIPTIF DU LABORATOIRE	DATE DE PRELEVEMENT	NOM DE L'OPERATEUR
Enduit / Peinture plaque de plâtre	Enduit plâtreux blanc en vrac	21/02/2018	JULIEN Mickaël
LOCALISATION		RESULTAT	
Mur C		Fr1:Amiante non détecté

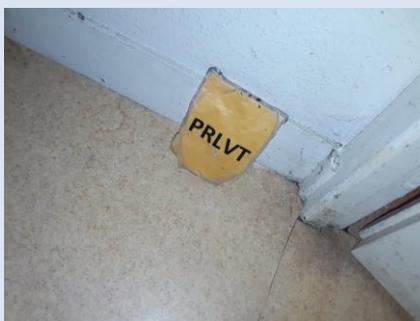
PRELEVEMENT : 64LAB0001P001			
NOM DU CLIENT	NUMERO DU DOSSIER		PIECE OU LOCAL
OPH77	64LAB0001 21/02/2018		Placard 1
ELEMENT	DESCRIPTIF DU LABORATOIRE	DATE DE PRELEVEMENT	NOM DE L'OPERATEUR
Enduit / Peinture plaque de plâtre	Carton + matériau plâtreux beige non séparable + peinture non séparable	21/02/2018	JULIEN Mickaël
LOCALISATION		RESULTAT	
Mur C		Fr2:Amiante détecté (Chrysotile)

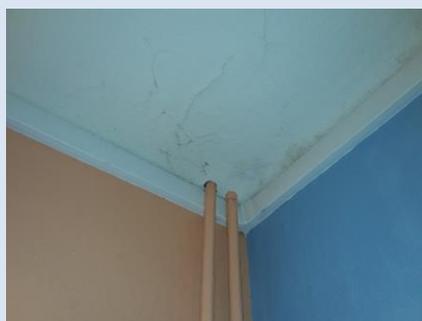
PRELEVEMENT : 64LAB0001P002

NOM DU CLIENT	NUMERO DU DOSSIER	PIECE OU LOCAL	
OPH77	64LAB0001 21/02/2018	Entrée	
ELEMENT	DESCRIPTIF DU LABORATOIRE	DATE DE PRELEVEMENT	NOM DE L'OPERATEUR
Enduit béton	Enduit plâtreux blanc en vrac + peinture non séparable	21/02/2018	JULIEN Mickaël
LOCALISATION		RESULTAT	
Plafond		Amiante non détecté

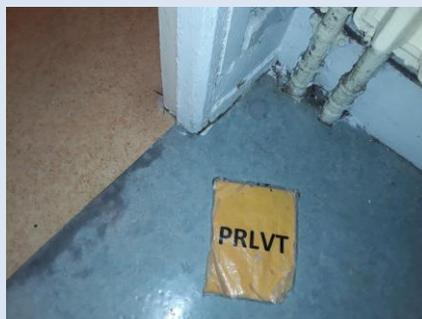
PRELEVEMENT : 64LAB0001P003

NOM DU CLIENT	NUMERO DU DOSSIER	PIECE OU LOCAL	
OPH77	64LAB0001 21/02/2018	Salle de bains et WC	
ELEMENT	DESCRIPTIF DU LABORATOIRE	DATE DE PRELEVEMENT	NOM DE L'OPERATEUR
Revêtement souple	Revêtement souple vert + colle polymère jaune + revêtement souple beige + ragréage gris non séparable + matériau compact gris hétérogène non séparable	21/02/2018	JULIEN Mickaël
LOCALISATION		RESULTAT	
Sol		Fr1:Amiante non détecté

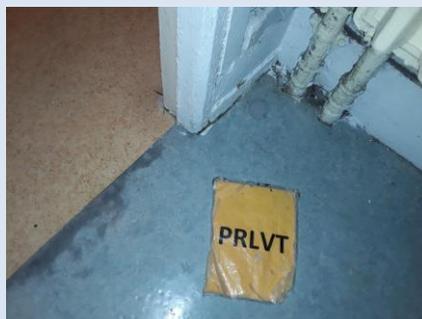
PRELEVEMENT : 64LAB0001P003

NOM DU CLIENT	NUMERO DU DOSSIER	PIECE OU LOCAL	
OPH77	64LAB0001 21/02/2018	Salle de bains et WC	
ELEMENT	DESCRIPTIF DU LABORATOIRE	DATE DE PRELEVEMENT	NOM DE L'OPERATEUR
Revêtement souple	Colle bitumineuse noire	21/02/2018	JULIEN Mickaël
LOCALISATION		RESULTAT	
Sol		Fr2:Amiante détecté (Chrysotile)

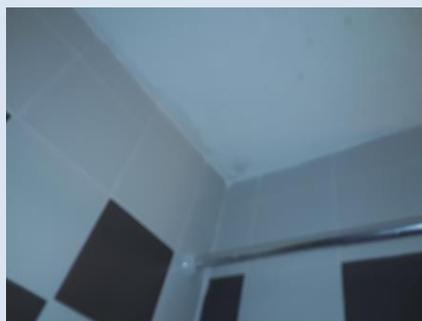
PRELEVEMENT : 64LAB0001P004

NOM DU CLIENT	NUMERO DU DOSSIER	PIECE OU LOCAL	
OPH77	64LAB0001 21/02/2018	Salle de bains et WC	
ELEMENT	DESCRIPTIF DU LABORATOIRE	DATE DE PRELEVEMENT	NOM DE L'OPERATEUR
Enduit béton	Enduit plâtreux blanc en vrac + peinture non séparable	21/02/2018	JULIEN Mickaël
LOCALISATION		RESULTAT	
Plafond		Amiante non détecté

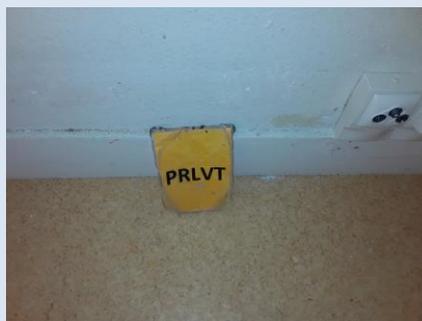
PRELEVEMENT : 64LAB0001P006			
NOM DU CLIENT	NUMERO DU DOSSIER	PIECE OU LOCAL	
OPH77	64LAB0001 21/02/2018	Chambre	
ELEMENT	DESCRIPTIF DU LABORATOIRE	DATE DE PRELEVEMENT	NOM DE L'OPERATEUR
Enduit / Peinture plaque de plâtre	Enduit plâtreux blanc en vrac + peintures multiples non séparable + carton non séparable + papier en faible quantité non séparable	21/02/2018	JULIEN Mickaël
LOCALISATION		RESULTAT	
Mur C		Amiante non détecté

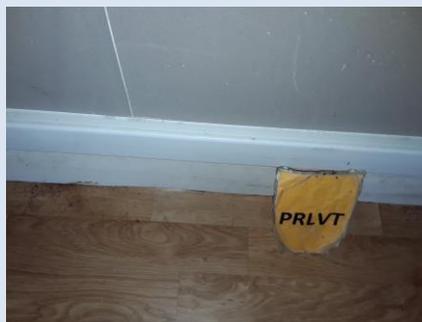
PRELEVEMENT : 64LAB0001P008			
NOM DU CLIENT	NUMERO DU DOSSIER	PIECE OU LOCAL	
OPH77	64LAB0001 21/02/2018	Séjour	
ELEMENT	DESCRIPTIF DU LABORATOIRE	DATE DE PRELEVEMENT	NOM DE L'OPERATEUR
Enduit béton	Enduit plâtreux blanc en vrac + toile fibreuse blanche non séparable + peinture non séparable	21/02/2018	JULIEN Mickaël
LOCALISATION		RESULTAT	
Mur C		Amiante non détecté

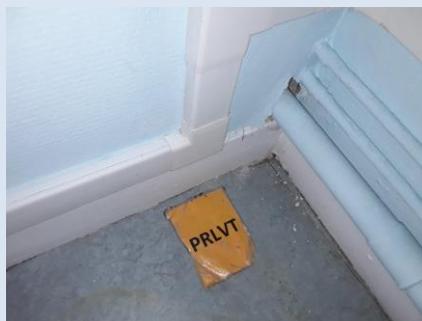
PRELEVEMENT : 64LAB0001P009			
NOM DU CLIENT	NUMERO DU DOSSIER	PIECE OU LOCAL	
OPH77	64LAB0001 21/02/2018	Cuisine	
ELEMENT	DESCRIPTIF DU LABORATOIRE	DATE DE PRELEVEMENT	NOM DE L'OPERATEUR
Enduit / Peinture plaque de plâtre	Enduit plâtreux blanc en vrac + carton non séparable + matériau plâtreux beige non séparable + peinture non séparable	21/02/2018	JULIEN Mickaël
LOCALISATION		RESULTAT	
Mur D		Amiante détecté (Chrysotile)

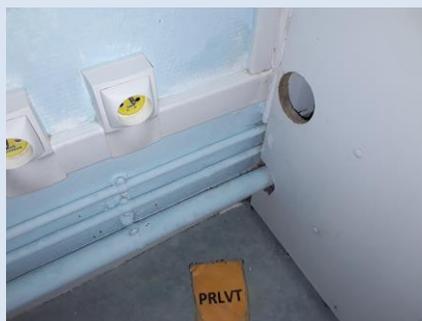
PRELEVEMENT : 64LAB0001P010

NOM DU CLIENT	NUMERO DU DOSSIER	PIECE OU LOCAL	
OPH77	64LAB0001 21/02/2018	Cuisine	
ELEMENT	DESCRIPTIF DU LABORATOIRE	DATE DE PRELEVEMENT	NOM DE L'OPERATEUR
Enduit béton	Enduit plâtreux blanc en vrac + toile fibreuse blanche non séparable + peintures multiples non séparable	21/02/2018	JULIEN Mickaël
LOCALISATION		RESULTAT	
Mur A		Amiante non détecté

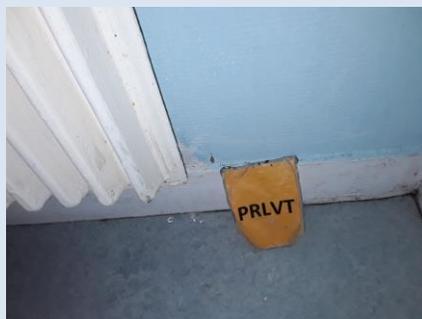
PRELEVEMENT : 64LAB0001P011

NOM DU CLIENT	NUMERO DU DOSSIER	PIECE OU LOCAL	
OPH77	64LAB0001 21/02/2018	Cuisine	
ELEMENT	DESCRIPTIF DU LABORATOIRE	DATE DE PRELEVEMENT	NOM DE L'OPERATEUR
Enduit plaque de plâtre	Enduit plâtreux blanc en vrac + carton non séparable + toile fibreuse blanche non séparable + peintures multiples non séparable	21/02/2018	JULIEN Mickaël
LOCALISATION		RESULTAT	
Mur B		Amiante non détecté
