## Rapport de mission de repérage des matériaux et produits contenant de l'amiante avant réalisation de travaux

Norme NF X 46-020 V .2017

2 Square du Cheval - Logement 2 - ESC AB - R+2

RAPPORT N° :	64LAB0202	Laboratoire d'Analyses :	ITGA
Repérage réalisé le :	10/12/2019	Adresse laboratoire :	3 RUE ARMAND HERPIN LACROIX - CS 46537 35065 RENNES CEDEX
Accompagnateur :		Numéro d'accréditation :	1-5967
Par :	Mickaël JULIEN	Organisme d'assurance professionnelle :	AXA France
N° certificat :	CPDI 4129	Adresse assurance :	313 Terrasses de l'Arche 92727 NANTERRE CEDEX
Date d'obtention :	01/01/2017	N° de contrat d'assurance :	10158549604
Organisme certificateur	I.CERT Parc Edonia - Bâtiment G - Rue de la Terre Victoria - 35760 SAINT-GREGOIRE	Date de validité :	31/12/2019

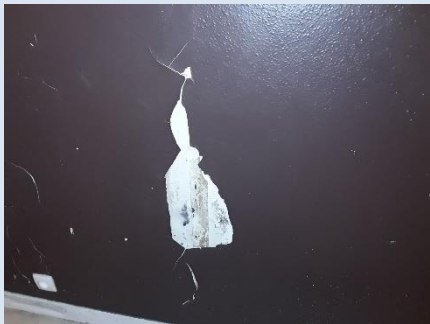
PRELEVEMENT : 64LAB0202P001			
NOM DU CLIENT	NUMERO DU DOSSIER		PIECE OU LOCAL
HABITAT 77-OPH DE SEINE ET MARNE	64LAB0202 10/12/2019		Chambre 1 (R+2)
ELEMENT	DESCRIPTIF DU LABORATOIRE	DATE DE PRELEVEMENT	NOM DE L'OPERATEUR
Enduit / Peinture plaque de plâtre	Peintures multiples + matériau plâtreux blanc en vrac non séparable + carton non séparable	10/12/2019	JULIEN Mickaël
LOCALISATION		RESULTAT	
Mur A		Amiante détecté (Chrysotile)	
EMPLACEMENT

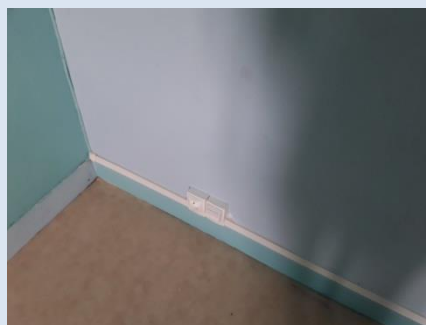
PRELEVEMENT : 64LAB0202P003			
NOM DU CLIENT	NUMERO DU DOSSIER	PIECE OU LOCAL	
HABITAT 77-OPH DE SEINE ET MARNE	64LAB0202 10/12/2019	Chambre 2 (R+2)	
ELEMENT	DESCRIPTIF DU LABORATOIRE	DATE DE PRELEVEMENT	NOM DE L'OPERATEUR
Enduit / Peinture plaque de plâtre	Peinture non séparable + carton non séparable + enduit plâtreux blanc	10/12/2019	JULIEN Mickaël
LOCALISATION		RESULTAT	
Mur D		Amiante non détecté

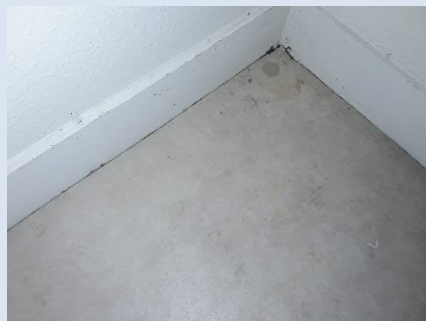
PRELEVEMENT : 64LAB0202P004			
NOM DU CLIENT	NUMERO DU DOSSIER	PIECE OU LOCAL	
HABITAT 77-OPH DE SEINE ET MARNE	64LAB0202 10/12/2019	Débarras (R+2)	
ELEMENT	DESCRIPTIF DU LABORATOIRE	DATE DE PRELEVEMENT	NOM DE L'OPERATEUR
Revêtement souple	Revêtement souple beige	10/12/2019	JULIEN Mickaël
LOCALISATION		RESULTAT	
Sol		Fr1:Amiante non détecté

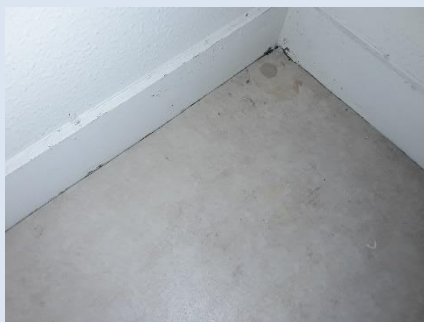
PRELEVEMENT : 64LAB0202P004			
NOM DU CLIENT	NUMERO DU DOSSIER	PIECE OU LOCAL	
HABITAT 77-OPH DE SEINE ET MARNE	64LAB0202 10/12/2019	Débarras (R+2)	
ELEMENT	DESCRIPTIF DU LABORATOIRE	DATE DE PRELEVEMENT	NOM DE L'OPERATEUR
Revêtement souple	Colle polymère jaune + peinture non séparable	10/12/2019	JULIEN Mickaël
LOCALISATION		RESULTAT	
Sol		Fr2:Amiante non détecté

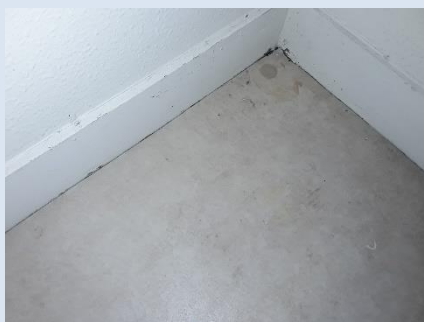
PRELEVEMENT : 64LAB0202P004			
NOM DU CLIENT	NUMERO DU DOSSIER	PIECE OU LOCAL	
HABITAT 77-OPH DE SEINE ET MARNE	64LAB0202 10/12/2019	Débarras (R+2)	
ELEMENT	DESCRIPTIF DU LABORATOIRE	DATE DE PRELEVEMENT	NOM DE L'OPERATEUR
Revêtement souple	Colle polymère jaune avec poussières non séparable + colle bitumineuse noire + peinture non séparable + ragréage gris non séparable + couche blanche non séparable	10/12/2019	JULIEN Mickaël
LOCALISATION		RESULTAT	
Sol		Fr3:Amiante détecté (Chrysotile)

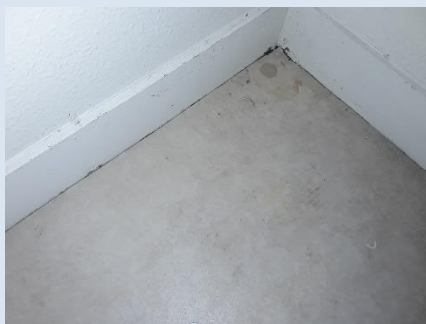
PRELEVEMENT : 64LAB0202P004			
NOM DU CLIENT	NUMERO DU DOSSIER	PIECE OU LOCAL	
HABITAT 77-OPH DE SEINE ET MARNE	64LAB0202 10/12/2019	Débarras (R+2)	
ELEMENT	DESCRIPTIF DU LABORATOIRE	DATE DE PRELEVEMENT	NOM DE L'OPERATEUR
Revêtement souple	Revêtement souple blanc	10/12/2019	JULIEN Mickaël
LOCALISATION		RESULTAT	
Sol		Fr4:Amiante non détecté

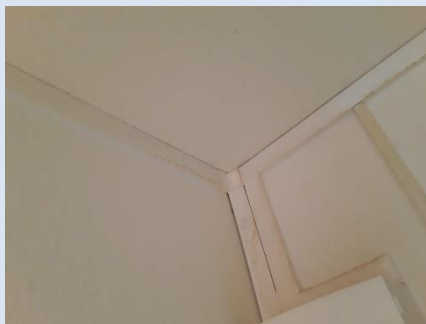
PRELEVEMENT : 64LAB0202P005			
NOM DU CLIENT	NUMERO DU DOSSIER	PIECE OU LOCAL	
HABITAT 77-OPH DE SEINE ET MARNE	64LAB0202 10/12/2019	Entrée (R+2)	
ELEMENT	DESCRIPTIF DU LABORATOIRE	DATE DE PRELEVEMENT	NOM DE L'OPERATEUR
Enduit béton	Peinture + enduit plâtreux blanc en vrac non séparable	10/12/2019	JULIEN Mickaël
LOCALISATION		RESULTAT	
Plafond		Amiante détecté (Chrysotile)

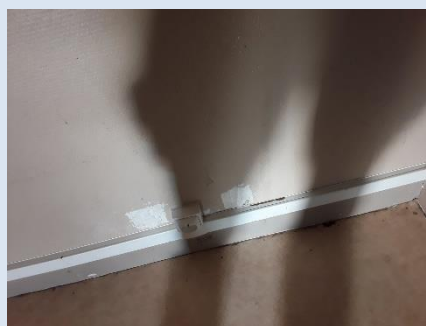
PRELEVEMENT : 64LAB0202P006			
NOM DU CLIENT	NUMERO DU DOSSIER	PIECE OU LOCAL	
HABITAT 77-OPH DE SEINE ET MARNE	64LAB0202 10/12/2019	Balcon (R+2)	
ELEMENT	DESCRIPTIF DU LABORATOIRE	DATE DE PRELEVEMENT	NOM DE L'OPERATEUR
Enduit béton	Peintures multiples non séparable + toile fibreuse blanche non séparable + enduit plâtreux blanc en vrac	10/12/2019	JULIEN Mickaël
LOCALISATION		RESULTAT	
Mur A		Amiante non détecté

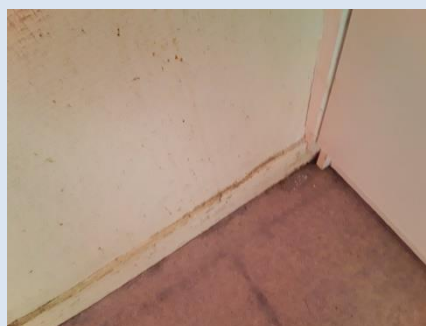
PRELEVEMENT : 64LAB0202P009			
NOM DU CLIENT	NUMERO DU DOSSIER	PIECE OU LOCAL	
HABITAT 77-OPH DE SEINE ET MARNE	64LAB0202 10/12/2019	Cuisine (R+2)	
ELEMENT	DESCRIPTIF DU LABORATOIRE	DATE DE PRELEVEMENT	NOM DE L'OPERATEUR
Enduit plaque de plâtre	Peintures multiples + toile fibreuse blanche non séparable + carton non séparable + enduit plâtreux blanc en faible quantité non séparable	10/12/2019	JULIEN Mickaël
LOCALISATION		RESULTAT	
Mur B		Amiante non détecté

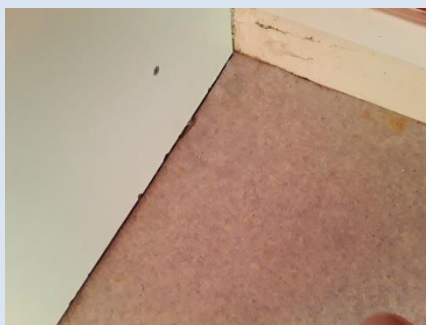
PRELEVEMENT : 64LAB0202P011			
NOM DU CLIENT	NUMERO DU DOSSIER	PIECE OU LOCAL	
HABITAT 77-OPH DE SEINE ET MARNE	64LAB0202 10/12/2019	Cuisine (R+2)	
ELEMENT	DESCRIPTIF DU LABORATOIRE	DATE DE PRELEVEMENT	NOM DE L'OPERATEUR
Revêtement souple	Revêtement souple beige + colle polymère jaune non séparable	10/12/2019	JULIEN Mickaël
LOCALISATION		RESULTAT	
Sol		Fr1:Amiante non détecté	
EMPLACEMENT

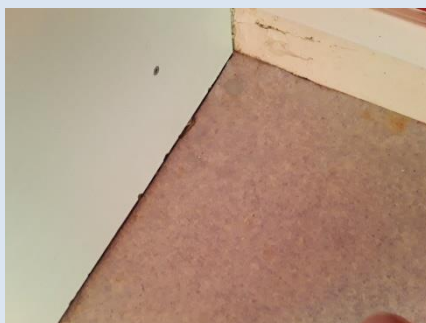
PRELEVEMENT : 64LAB0202P011			
NOM DU CLIENT	NUMERO DU DOSSIER	PIECE OU LOCAL	
HABITAT 77-OPH DE SEINE ET MARNE	64LAB0202 10/12/2019	Cuisine (R+2)	
ELEMENT	DESCRIPTIF DU LABORATOIRE	DATE DE PRELEVEMENT	NOM DE L'OPERATEUR
Revêtement souple	Revêtement bicouche souple beige et rouge	10/12/2019	JULIEN Mickaël
LOCALISATION		RESULTAT	
Sol		Fr2:Amiante non détecté	
EMPLACEMENT

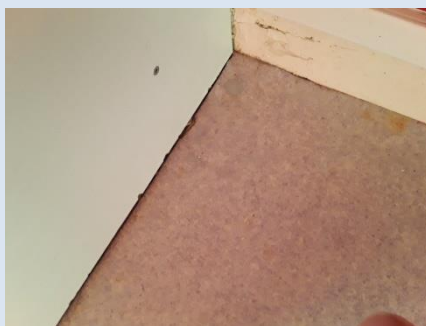
PRELEVEMENT : 64LAB0202P011			
NOM DU CLIENT	NUMERO DU DOSSIER	PIECE OU LOCAL	
HABITAT 77-OPH DE SEINE ET MARNE	64LAB0202 10/12/2019	Cuisine (R+2)	
ELEMENT	DESCRIPTIF DU LABORATOIRE	DATE DE PRELEVEMENT	NOM DE L'OPERATEUR
Revêtement souple	Colle polymère jaune non séparable + ragréage rose en vrac non séparable + colle bitumineuse noire + ragréage gris non séparable + couche blanche non séparable	10/12/2019	JULIEN Mickaël
LOCALISATION		RESULTAT	
Sol		Fr3:Amiante détecté (Chrysotile)

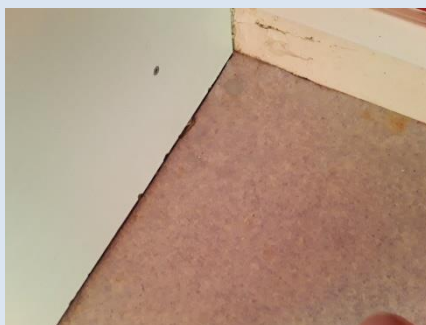
PRELEVEMENT : 64LAB0202P011			
NOM DU CLIENT	NUMERO DU DOSSIER	PIECE OU LOCAL	
HABITAT 77-OPH DE SEINE ET MARNE	64LAB0202 10/12/2019	Cuisine (R+2)	
ELEMENT	DESCRIPTIF DU LABORATOIRE	DATE DE PRELEVEMENT	NOM DE L'OPERATEUR
Revêtement souple	Matériau compact gris hétérogène	10/12/2019	JULIEN Mickaël
LOCALISATION		RESULTAT	
Sol		Fr4:Amiante non détecté
