# Rapport de repérage des matériaux et produits contenant de l'amiante avant réalisation de travaux dans un immeuble bâti

2  
3, Square du Cheval Blanc - Logement 2  
ESC AC  
77720 MORMANT

**Référence du dossier :** Diffus OPH77

64LAC0002 23/09/2020 - 02:14

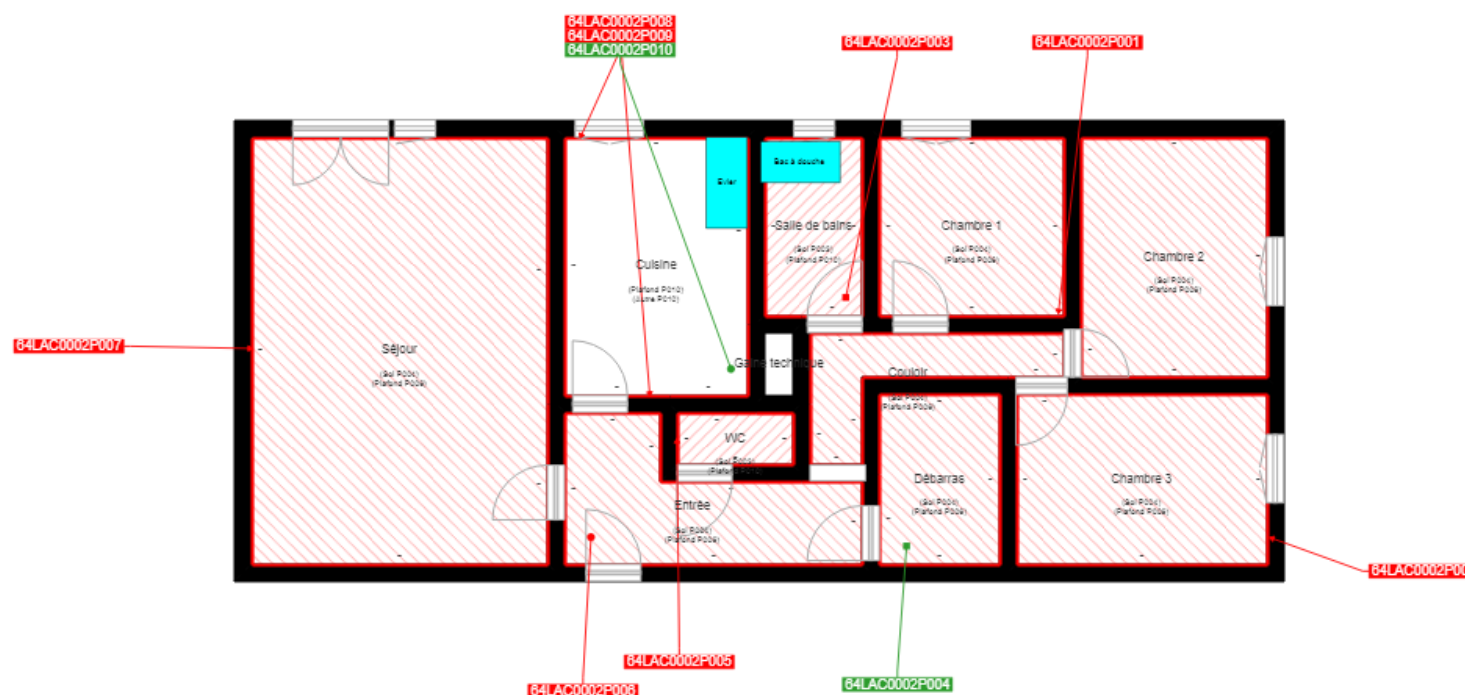
### Légende des prélèvements :

- Prélèvement de sol amianté
- Prélèvement de sol non amianté
- Prélèvement de plafond amianté
- Prélèvement de plafond non amianté
- Prélèvement de mur amianté
- Prélèvement de mur non amianté
- Autre type de prélèvement amianté
- Autre type de prélèvement non amianté
- Sols amiantés
- Plafonds amiantés
- Sols et plafonds amiantés
