Rapport de mission de repérage des matériaux et produits contenant de l'amiante avant réalisation de travaux

4 SQUARE DU CHEVAL BLANC

77720 MORMANT

RAPPORT N° :	64LAD0203	Laboratoire d'Analyses :	ITGA
Repérage réalisé le :	20/11/2018	Adresse laboratoire :	3 RUE ARMAND HERPIN LACROIX - CS 46537 35065 RENNES CEDEX
Accompagnateur :		Numéro d'accréditation :	1-5967
Par :	Romain DOMART	Organisme d'assurance professionnelle :	AXA France
N° certificat :	C008-SE07-2018	Adresse assurance :	313 Terrasses de l'Arche 92727 NANTERRE CEDEX
Date d'obtention :	29/06/2018	N° de contrat d'assurance :	10063271004
Organisme certificateur	16 rue villars - 57100 THONVILLE	Date de validité :	31/12/2018

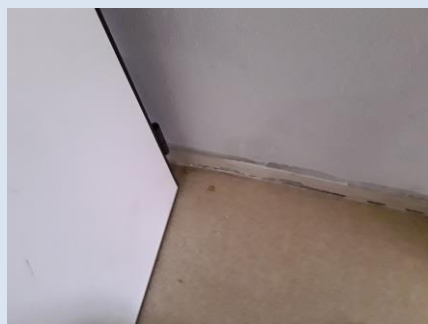
PRELEVEMENT : 64LAD0203P001			
NOM DU CLIENT	NUMERO DU DOSSIER		PIECE OU LOCAL
OPH77	64LAD0203 20/11/2018		Entrée (RC)
ELEMENT	DESCRIPTIF DU LABORATOIRE	DATE DE PRELEVEMENT	NOM DE L'OPERATEUR
Dalle de sol	Revêtement souple beige + colle polymère jaune non séparable + ragréage gris	20/11/2018	DOMART Romain
LOCALISATION		RESULTAT	
Sol		Amiante non détecté

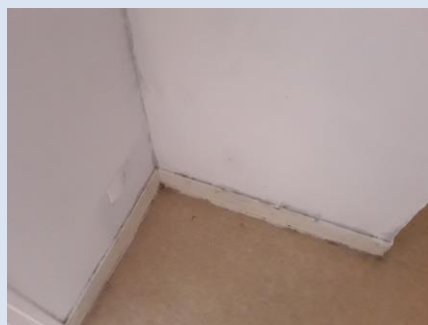
PRELEVEMENT : 64LAD0203P002			
NOM DU CLIENT	NUMERO DU DOSSIER		PIECE OU LOCAL
OPH77	64LAD0203 20/11/2018		Entrée (RC)
ELEMENT	DESCRIPTIF DU LABORATOIRE	DATE DE PRELEVEMENT	NOM DE L'OPERATEUR
Enduit / Peinture plaque de plâtre	Enduit plâtreux blanc en vrac + peintures multiples en vrac non séparable + papier en faible quantité en vrac non séparable	20/11/2018	DOMART Romain
LOCALISATION		RESULTAT	
Mur C		Amiante non détecté

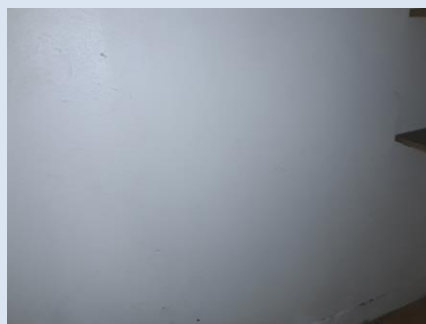
PRELEVEMENT : 64LAD0203P003			
NOM DU CLIENT	NUMERO DU DOSSIER		PIECE OU LOCAL
OPH77	64LAD0203 20/11/2018		Placard (RC)
ELEMENT	DESCRIPTIF DU LABORATOIRE	DATE DE PRELEVEMENT	NOM DE L'OPERATEUR
Enduit / Peinture plaque de plâtre	Enduit plâtreux blanc en vrac + peintures multiples non séparable + carton en faible quantité en vrac non séparable	20/11/2018	DOMART Romain
LOCALISATION		RESULTAT	
Mur B		Amiante détecté (Chrysotile)

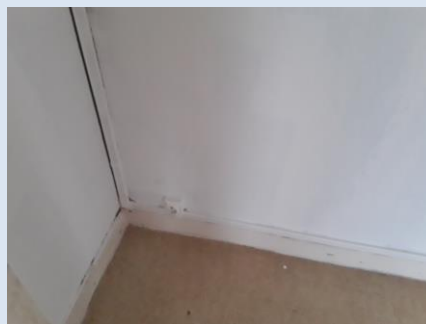
PRELEVEMENT : 64LAD0203P004			
NOM DU CLIENT	NUMERO DU DOSSIER		PIECE OU LOCAL
OPH77	64LAD0203 20/11/2018		Séjour (RC)
ELEMENT	DESCRIPTIF DU LABORATOIRE	DATE DE PRELEVEMENT	NOM DE L'OPERATEUR
Enduit / Peinture béton	Enduit plâtreux blanc en vrac + peinture non séparable + toile fibreuse blanche en vrac non séparable + matériau gris en faible quantité en vrac non séparable	20/11/2018	DOMART Romain
LOCALISATION		RESULTAT	
Mur A		Amiante détecté (Chrysotile)

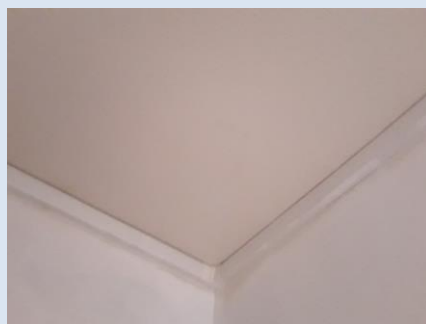
PRELEVEMENT : 64LAD0203P005			
NOM DU CLIENT	NUMERO DU DOSSIER	PIECE OU LOCAL	
OPH77	64LAD0203 20/11/2018	Entrée (RC)	
ELEMENT	DESCRIPTIF DU LABORATOIRE	DATE DE PRELEVEMENT	NOM DE L'OPERATEUR
Enduit / Peinture	Enduit plâtreux blanc en vrac + peinture non séparable + matériau gris en faible quantité en vrac non séparable	20/11/2018	DOMART Romain
LOCALISATION		RESULTAT	
Plafond		Amiante détecté (Chrysotile)

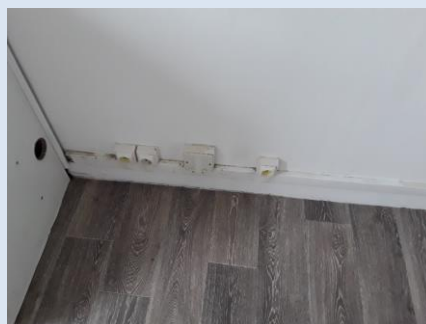
PRELEVEMENT : 64LAD0203P007			
NOM DU CLIENT	NUMERO DU DOSSIER		PIECE OU LOCAL
OPH77	64LAD0203 20/11/2018		Cuisine (RC)
ELEMENT	DESCRIPTIF DU LABORATOIRE	DATE DE PRELEVEMENT	NOM DE L'OPERATEUR
Enduit / Peinture plaque de plâtre	Enduit plâtreux blanc en vrac + peintures multiples non séparable + carton en faible quantité en vrac non séparable	20/11/2018	DOMART Romain
LOCALISATION		RESULTAT	
Mur C		Amiante non détecté

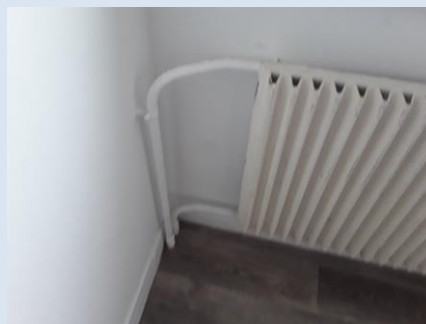
PRELEVEMENT : 64LAD0203P008			
NOM DU CLIENT	NUMERO DU DOSSIER		PIECE OU LOCAL
OPH77	64LAD0203 20/11/2018		Cuisine (RC)
ELEMENT	DESCRIPTIF DU LABORATOIRE	DATE DE PRELEVEMENT	NOM DE L'OPERATEUR
Enduit / Peinture plaque de plâtre	Enduit plâtreux blanc en vrac non séparable + peinture non séparable + papier en faible quantité en vrac	20/11/2018	DOMART Romain
LOCALISATION		RESULTAT	
Mur B		Amiante non détecté

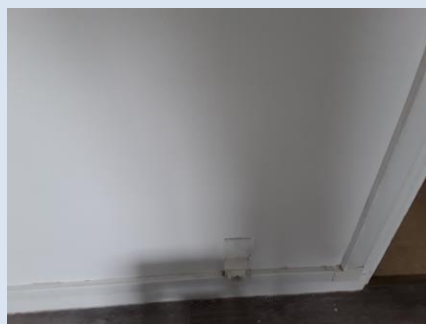
PRELEVEMENT : 64LAD0203P009			
NOM DU CLIENT	NUMERO DU DOSSIER	PIECE OU LOCAL	
OPH77	64LAD0203 20/11/2018	Cuisine (RC)	
ELEMENT	DESCRIPTIF DU LABORATOIRE	DATE DE PRELEVEMENT	NOM DE L'OPERATEUR
Enduit / Peinture béton	Enduit plâtreux blanc en vrac + peintures multiples en vrac non séparable + matériau gris en faible quantité non séparable	20/11/2018	DOMART Romain
LOCALISATION		RESULTAT	
Mur D		Amiante détecté (Chrysotile)

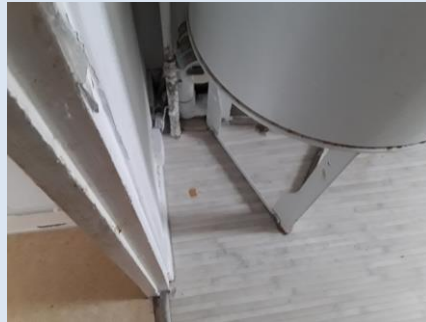
PRELEVEMENT : 64LAD0203P011			
NOM DU CLIENT	NUMERO DU DOSSIER	PIECE OU LOCAL	
OPH77	64LAD0203 20/11/2018	Salle de bains (RC)	
ELEMENT	DESCRIPTIF DU LABORATOIRE	DATE DE PRELEVEMENT	NOM DE L'OPERATEUR
Revêtement souple	Revêtement souple beige + revêtement souple gris avec couche fibreuse et poussières + colle polymère jaune non séparable	20/11/2018	DOMART Romain
LOCALISATION		RESULTAT	
Sol		Amiante non détecté
