Rapport de mission de repérage des matériaux et produits contenant de l'amiante avant réalisation de travaux

6 SQUARE DU CHEVAL BLANC

77720 MORMANT

RAPPORT N° :	64LAF0102	Laboratoire d'Analyses :	ITGA
Repérage réalisé le :	10/09/2018	Adresse laboratoire :	3 RUE ARMAND HERPIN LACROIX - CS 46537 35065 RENNES CEDEX
Accompagnateur :		Numéro d'accréditation :	1-5967
Par :	Gaetan BEDEL	Organisme d'assurance professionnelle :	AXA France
N° certificat :	CPDI3869	Adresse assurance :	313 Terrasses de l'Arche 92727 NANTERRE CEDEX
Date d'obtention :	22/04/2016	N° de contrat d'assurance :	10063271004
Organisme certificateur	I.CERT PARC EDONIA - BAT G - RUE DE LA TERRE VICTORIA - 35760 SAINT GREGOIRE	Date de validité :	31/12/2018

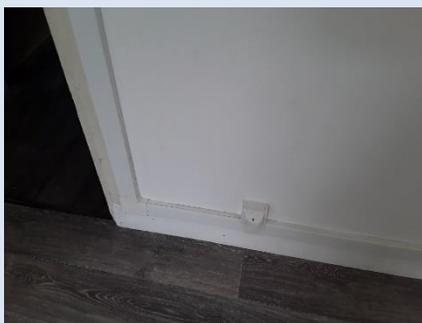
PRELEVEMENT : 64LAF0102P001			
NOM DU CLIENT	NUMERO DU DOSSIER		PIECE OU LOCAL
OPH77	64LAF0102 10/09/2018		Cuisine
ELEMENT	DESCRIPTIF DU LABORATOIRE	DATE DE PRELEVEMENT	NOM DE L'OPERATEUR
Enduit / Peinture béton	Enduit plâtreux blanc en vrac + peinture non séparable	10/09/2018	BEDEL Gaetan
LOCALISATION		RESULTAT	
Mur D		Amiante non détecté

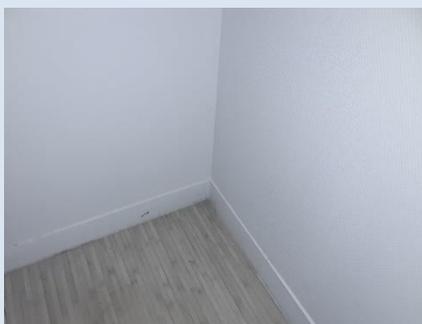
PRELEVEMENT : 64LAF0102P002			
NOM DU CLIENT	NUMERO DU DOSSIER		PIECE OU LOCAL
OPH77	64LAF0102 10/09/2018		WC
ELEMENT	DESCRIPTIF DU LABORATOIRE	DATE DE PRELEVEMENT	NOM DE L'OPERATEUR
Enduit / Peinture plaque de plâtre	Enduit plâtreux blanc en vrac + carton en faible quantité non séparable + peinture non séparable	10/09/2018	BEDEL Gaetan
LOCALISATION		RESULTAT	
Mur C		Amiante non détecté

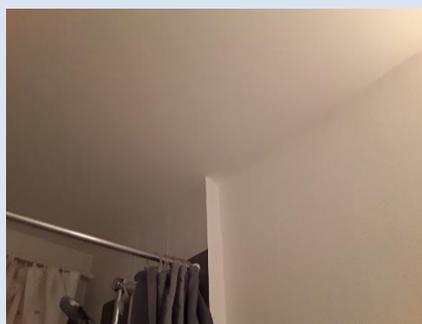
PRELEVEMENT : 64LAF0102P003			
NOM DU CLIENT	NUMERO DU DOSSIER	PIECE OU LOCAL	
OPH77	64LAF0102 10/09/2018	Salle de bains	
ELEMENT	DESCRIPTIF DU LABORATOIRE	DATE DE PRELEVEMENT	NOM DE L'OPERATEUR
Enduit / Peinture béton	Enduit plâtreux blanc en vrac + peinture non séparable	10/09/2018	BEDEL Gaetan
LOCALISATION		RESULTAT	
Plafond		Amiante non détecté

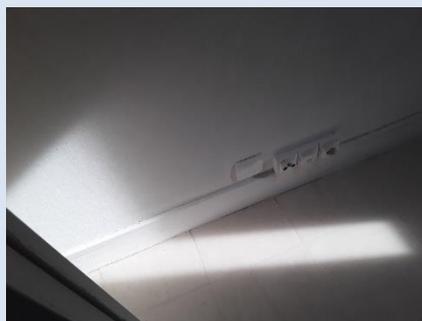
PRELEVEMENT : 64LAF0102P004			
NOM DU CLIENT	NUMERO DU DOSSIER	PIECE OU LOCAL	
OPH77	64LAF0102 10/09/2018	Chambre 2	
ELEMENT	DESCRIPTIF DU LABORATOIRE	DATE DE PRELEVEMENT	NOM DE L'OPERATEUR
Enduit / Peinture béton	Enduit plâtreux blanc en vrac + peinture non séparable	10/09/2018	BEDEL Gaetan
LOCALISATION		RESULTAT	
Mur A		Amiante non détecté

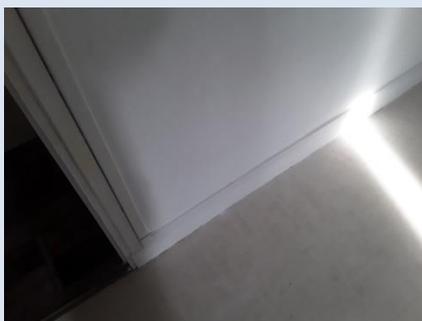
PRELEVEMENT : 64LAF0102P005			
NOM DU CLIENT	NUMERO DU DOSSIER	PIECE OU LOCAL	
OPH77	64LAF0102 10/09/2018	Chambre 1	
ELEMENT	DESCRIPTIF DU LABORATOIRE	DATE DE PRELEVEMENT	NOM DE L'OPERATEUR
Enduit / Peinture plaque de plâtre	Enduit plâtreux blanc en vrac + carton non séparable + papier non séparable + peinture non séparable	10/09/2018	BEDEL Gaetan
LOCALISATION		RESULTAT	
Mur D		Amiante non détecté

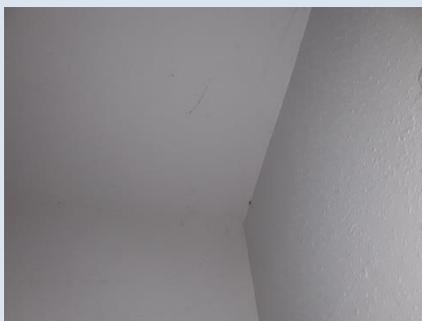
PRELEVEMENT : 64LAF0102P006			
NOM DU CLIENT	NUMERO DU DOSSIER	PIECE OU LOCAL	
OPH77	64LAF0102 10/09/2018	Cellier	
ELEMENT	DESCRIPTIF DU LABORATOIRE	DATE DE PRELEVEMENT	NOM DE L'OPERATEUR
Enduit / Peinture béton	Enduit plâtreux blanc en vrac + peinture en faible quantité non séparable	10/09/2018	BEDEL Gaetan
LOCALISATION		RESULTAT	
Plafond		Amiante non détecté

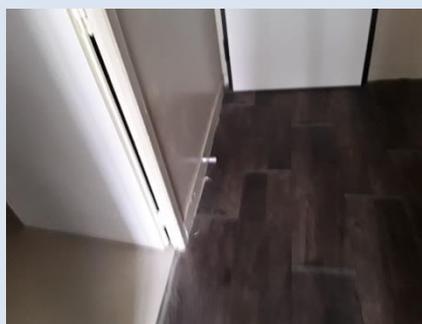
PIECE	ETAGE	ELEMENTS	DESCRIPTIF LABORATOIRE	REPERAGE	Echantillon	METHODE	ETAT	RESULTAT
Entrée		Revêtement souple	Colle bitumineuse noire + ragréage gris en faible quantité non séparable	Sol	64LAF0102P007	RESULTAT ANALYSE	DEGRADATION PARTIELLE	Fr1:Amiante détecté (Chrysotile)
Chambre 1		Dalle de sol	Colle polymère jaune non séparable + dalle dure cassante grise en faible quantité + colle bitumineuse noire en faible quantité non séparable	Sol	64LAF0102P008	RESULTAT ANALYSE	DEGRADATION PARTIELLE	Fr1:Amiante détecté (Chrysotile)
Entrée		Revêtement souple	Colle bitumineuse noire + ragréage gris en faible quantité non séparable	Sol	64LAF0102P007	ZSO	DEGRADATION PARTIELLE	Fr1:Amiante détecté (Chrysotile)
Chambre 2		Dalle de sol	Colle polymère jaune non séparable + dalle dure cassante grise en faible quantité + colle bitumineuse noire en faible quantité non séparable	Sol	64LAF0102P008	ZSO	DEGRADATION PARTIELLE	Fr1:Amiante détecté (Chrysotile)

PRELEVEMENT : 64LAF0102P007			
NOM DU CLIENT	NUMERO DU DOSSIER	PIECE OU LOCAL	
OPH77	64LAF0102 10/09/2018	Entrée	
ELEMENT	DESCRIPTIF DU LABORATOIRE	DATE DE PRELEVEMENT	NOM DE L'OPERATEUR
Revêtement souple	Colle bitumineuse noire + ragréage gris en faible quantité non séparable	10/09/2018	BEDEL Gaetan
LOCALISATION		RESULTAT	
Sol		Fr1:Amiante détecté (Chrysotile)

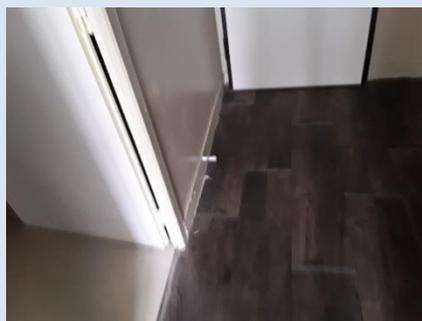
PRELEVEMENT : 64LAF0102P007			
NOM DU CLIENT	NUMERO DU DOSSIER	PIECE OU LOCAL	
OPH77	64LAF0102 10/09/2018	Entrée	
ELEMENT	DESCRIPTIF DU LABORATOIRE	DATE DE PRELEVEMENT	NOM DE L'OPERATEUR
Revêtement souple	Revêtement souple marron	10/09/2018	BEDEL Gaetan
LOCALISATION		RESULTAT	
Sol		Fr2:Amiante non détecté
