Rapport de mission de repérage des matériaux et produits contenant de l'amiante dans les immeubles bâtis avant réalisation de travaux

Numéro de dossier : RAT_64LAD0003
Date du repérage : 29/09/2022

Immeuble bâti visité	
Adresse	Rue : 4 SQ DU CHEVAL BLANC (64LAD0003) Bât., escalier, niveau, appartement n°, lot n°: Bat. 4; Etage RDC; Porte 3, Lot numéro 64LAD0003 Code postal, ville : . 77720 MORMANT
Périmètre de repérage :
Type de logement : Appartement - T3
Fonction principale du bâtiment : Habitation (partie privative d'immeuble)
Date de construction : < 1997

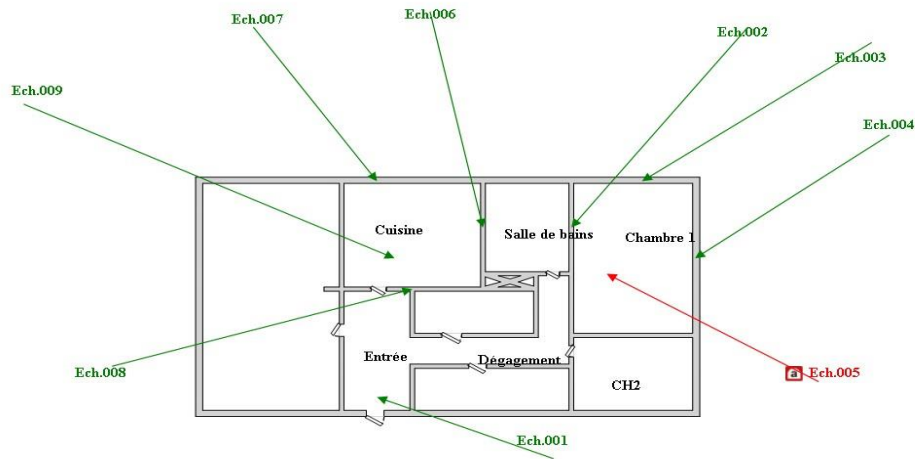
Bâtiment – Niveau : Croquis 1

Mat.005 : Enduit à base de plâtre lissé ou taloché					
Pièces : Chambre 1					
Localisation	n° de sondage	Description	Echantillon	N° Echantillon	Photo
Chambre 1	1	Identifiant : Mat.005 Description : Enduit à base de plâtre lissé ou taloché Résultat : Présence d'amiante	Oui Chambre 1 : Plafond	Ech.005

PLAFOND AMIANTE
