Rapport de mission de repérage des matériaux et produits contenant de l'amiante avant réalisation de travaux

Norme NF X 46-020 V .2017

2 SQUARE DU CHEVAL BLANC

LOGEMENT 3
77720 MORMANT

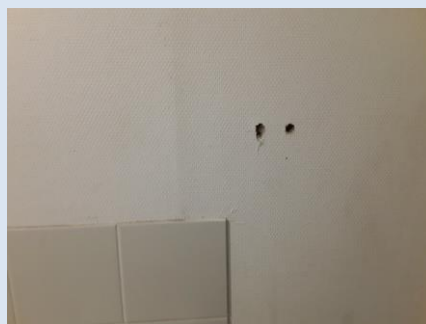
PRELEVEMENT : 64LAB0203P002			
NOM DU CLIENT	NUMERO DU DOSSIER	PIECE OU LOCAL	
OPH77	64LAB0203 18/06/2019	Salle de bains (R+2)	
ELEMENT	DESCRIPTIF DU LABORATOIRE	DATE DE PRELEVEMENT	NOM DE L'OPERATEUR
Enduit / Peinture plaque de plâtre	Peintures multiples non séparable + enduit plâtreux blanc en vrac + carton non séparable + toile fibreuse blanche non séparable	18/06/2019	RHENZOUR Abdessamad
LOCALISATION		RESULTAT	
Mur A		Amiante non détecté

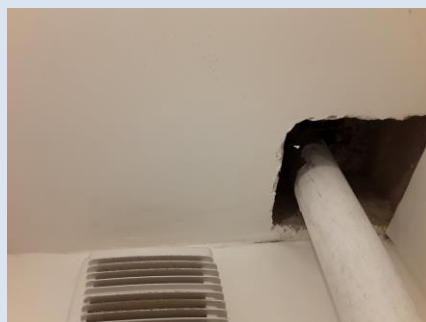
PRELEVEMENT : 64LAB0203P003			
NOM DU CLIENT	NUMERO DU DOSSIER	PIECE OU LOCAL	
OPH77	64LAB0203 18/06/2019	WC (R+2)	
ELEMENT	DESCRIPTIF DU LABORATOIRE	DATE DE PRELEVEMENT	NOM DE L'OPERATEUR
Enduit / Peinture béton	Peinture non séparable + enduit plâtreux blanc en vrac avec poussières	18/06/2019	RHENZOUR Abdessamad
LOCALISATION		RESULTAT	
Plafond		Amiante non détecté
