Rapport de mission de repérage des matériaux et produits contenant de l'amiante avant réalisation de travaux

17 SQUARE DES ERABLES

77000 VAUX LE PENIL

RAPPORT N° :	65PAQ0000	Laboratoire d'Analyses :	ITGA
Repérage réalisé le :	15/01/2018	Adresse laboratoire :	3 RUE ARMAND HERPIN LACROIX - CS 46537 35065 RENNES CEDEX
Accompagnateur :		Numéro d'accréditation :	1-5967
Par :	Gaetan BEDEL	Organisme d'assurance professionnelle :	ALLIANZ
N° certificat :	CPDI3869	Adresse assurance :	Direction Opérations Entreprises 5C Esplanade Charles de Gaulle 33081 BORDEAUX CEDEX
Date d'obtention :	22/04/2016	N° de contrat d'assurance :	55832566
Organisme certificateur	I.CERT PARC EDONIA - BAT G - RUE DE LA TERRE VICTORIA - 35760 SAINT GREGOIRE	Date de validité :	31/12/2018

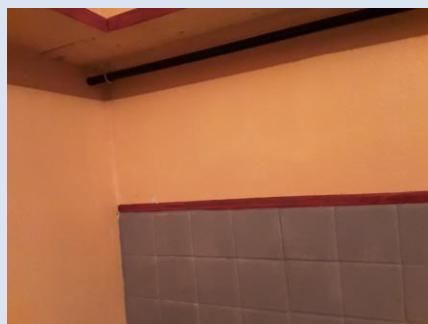
PRELEVEMENT : 65PAQ0000P001			
NOM DU CLIENT	NUMERO DU DOSSIER		PIECE OU LOCAL
OPH77	65PAQ0000 15/01/2018		Cuisine
ELEMENT	DESCRIPTIF DU LABORATOIRE	DATE DE PRELEVEMENT	NOM DE L'OPERATEUR
Enduit / Peinture béton	Enduit plâtreux blanc en vrac + peinture non séparable	15/01/2018	BEDEL Gaetan
LOCALISATION		RESULTAT	
Mur B		Amiante détecté (Chrysotile)

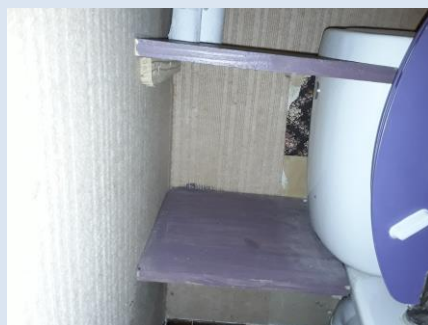
PRELEVEMENT : 65PAQ0000P002			
NOM DU CLIENT	NUMERO DU DOSSIER		PIECE OU LOCAL
OPH77	65PAQ0000 15/01/2018		WC
ELEMENT	DESCRIPTIF DU LABORATOIRE	DATE DE PRELEVEMENT	NOM DE L'OPERATEUR
Enduit / Peinture plaque de plâtre	Enduit plâtreux blanc en vrac + peinture en faible quantité non séparable + papier en faible quantité non séparable	15/01/2018	BEDEL Gaetan
LOCALISATION		RESULTAT	
Mur A		Amiante non détecté

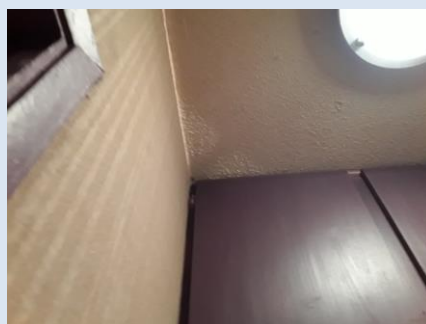
PRELEVEMENT : 65PAQ0000P003			
NOM DU CLIENT	NUMERO DU DOSSIER		PIECE OU LOCAL
OPH77	65PAQ0000 15/01/2018		WC
ELEMENT	DESCRIPTIF DU LABORATOIRE	DATE DE PRELEVEMENT	NOM DE L'OPERATEUR
Enduit / Peinture béton	Enduit beige en vrac + peinture en faible quantité non séparable	15/01/2018	BEDEL Gaetan
LOCALISATION		RESULTAT	
Plafonds		Amiante détecté (Chrysotile)

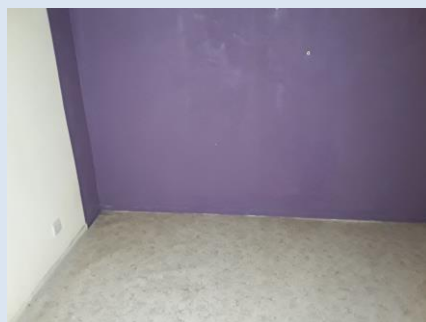
PRELEVEMENT : 65PAQ0000P004			
NOM DU CLIENT	NUMERO DU DOSSIER		PIECE OU LOCAL
OPH77	65PAQ0000 15/01/2018		Séjour
ELEMENT	DESCRIPTIF DU LABORATOIRE	DATE DE PRELEVEMENT	NOM DE L'OPERATEUR
Enduit / Peinture béton	Enduit plâtreux blanc en vrac + peintures multiples non séparable + papier en faible quantité non séparable	15/01/2018	BEDEL Gaetan
LOCALISATION		RESULTAT	
Mur A		Amiante non détecté

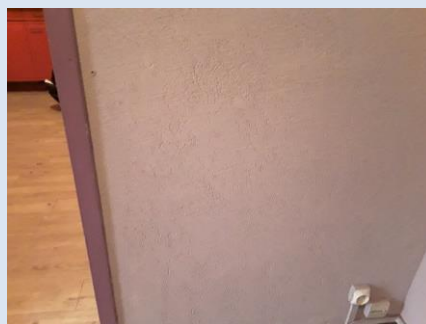
PRELEVEMENT : 65PAQ0000P005			
NOM DU CLIENT	NUMERO DU DOSSIER		PIECE OU LOCAL
OPH77	65PAQ0000 15/01/2018		Entrée
ELEMENT	DESCRIPTIF DU LABORATOIRE	DATE DE PRELEVEMENT	NOM DE L'OPERATEUR
Enduit / Peinture plaque de plâtre	Enduit plâtreux blanc en vrac + peinture non séparable + papier en faible quantité non séparable	15/01/2018	BEDEL Gaetan
LOCALISATION		RESULTAT	
Mur A		Amiante détecté (Chrysotile)

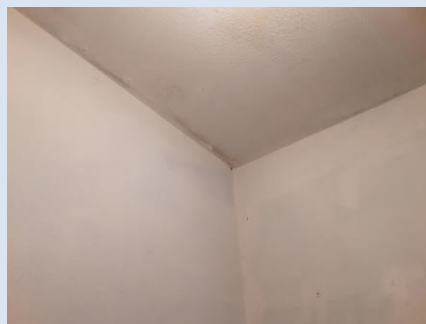
PRELEVEMENT : 65PAQ0000P006			
NOM DU CLIENT	NUMERO DU DOSSIER		PIECE OU LOCAL
OPH77	65PAQ0000 15/01/2018		Cellier
ELEMENT	DESCRIPTIF DU LABORATOIRE	DATE DE PRELEVEMENT	NOM DE L'OPERATEUR
Enduit / Peinture béton	Enduit plâtreux blanc en vrac + peintures multiples non séparable + matériau gris en faible quantité non séparable	15/01/2018	BEDEL Gaetan
LOCALISATION		RESULTAT	
Plafonds		Amiante non détecté

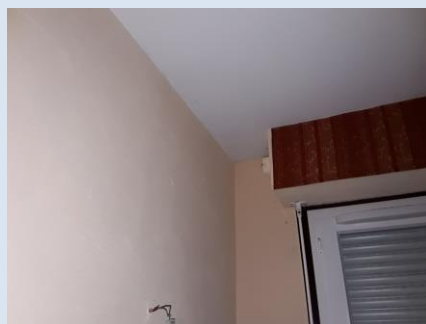
PRELEVEMENT : 65PAQ0000P007			
NOM DU CLIENT	NUMERO DU DOSSIER	PIECE OU LOCAL	
OPH77	65PAQ0000 15/01/2018	Chambre 1	
ELEMENT	DESCRIPTIF DU LABORATOIRE	DATE DE PRELEVEMENT	NOM DE L'OPERATEUR
Enduit / Peinture plaque de plâtre	Enduit plâtreux blanc en vrac + peintures multiples non séparable + matériau orange en faible quantité non séparable	15/01/2018	BEDEL Gaetan
LOCALISATION		RESULTAT	
Plafonds		Amiante non détecté

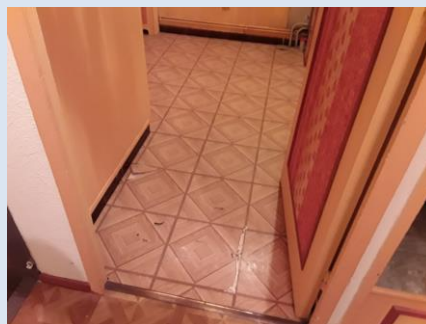
PRELEVEMENT : 65PAQ0000P008			
NOM DU CLIENT	NUMERO DU DOSSIER	PIECE OU LOCAL	
OPH77	65PAQ0000 15/01/2018	Salle de bains	
ELEMENT	DESCRIPTIF DU LABORATOIRE	DATE DE PRELEVEMENT	NOM DE L'OPERATEUR
Dalle de sol	Revêtement cassant marron + colle polymère incolore non séparable + revêtement cassant beige + colle polymère incolore non séparable	15/01/2018	BEDEL Gaetan
LOCALISATION		RESULTAT	
Sol		Amiante non détecté

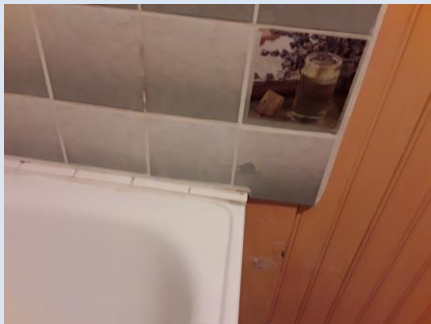
PRELEVEMENT : 65PAQ0000P009			
NOM DU CLIENT	NUMERO DU DOSSIER		PIECE OU LOCAL
OPH77	65PAQ0000 15/01/2018		Salle de bains
ELEMENT	DESCRIPTIF DU LABORATOIRE	DATE DE PRELEVEMENT	NOM DE L'OPERATEUR
Faïence 1	Colle beige en vrac + carrelage	15/01/2018	BEDEL Gaetan
LOCALISATION		RESULTAT	
Mur F		Amiante non détecté	
EMPLACEMENT

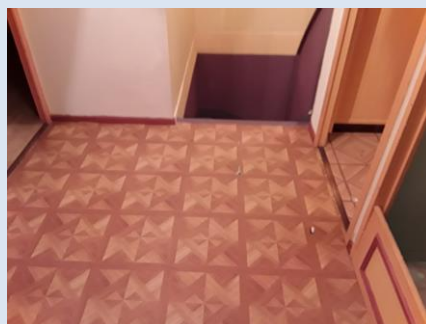
PRELEVEMENT : 65PAQ0000P010			
NOM DU CLIENT	NUMERO DU DOSSIER		PIECE OU LOCAL
OPH77	65PAQ0000 15/01/2018		Palier
ELEMENT	DESCRIPTIF DU LABORATOIRE	DATE DE PRELEVEMENT	NOM DE L'OPERATEUR
Dalle de sol	Revêtement cassant marron + colle polymère incolore non séparable	15/01/2018	BEDEL Gaetan
LOCALISATION		RESULTAT	
Sols		Fr1:Amiante non détecté	
EMPLACEMENT

PRELEVEMENT : 65PAQ0000P010			
NOM DU CLIENT	NUMERO DU DOSSIER	PIECE OU LOCAL	
OPH77	65PAQ0000 15/01/2018	Palier	
ELEMENT	DESCRIPTIF DU LABORATOIRE	DATE DE PRELEVEMENT	NOM DE L'OPERATEUR
Dalle de sol	Colle polymère jaune non séparable + dalle dure cassante grise + colle bitumineuse noire non séparable	15/01/2018	BEDEL Gaetan
LOCALISATION		RESULTAT	
Sols		Fr2:Amiante détecté (Chrysotile)

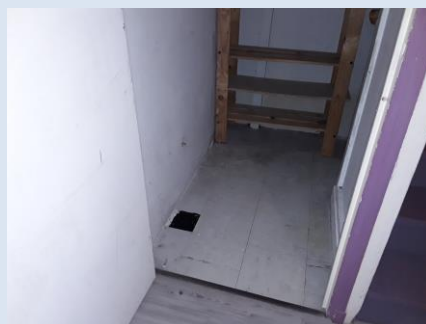
PRELEVEMENT : 65PAQ0000P011			
NOM DU CLIENT	NUMERO DU DOSSIER	PIECE OU LOCAL	
OPH77	65PAQ0000 15/01/2018	Placard	
ELEMENT	DESCRIPTIF DU LABORATOIRE	DATE DE PRELEVEMENT	NOM DE L'OPERATEUR
Dalle de sol	Dalle dure cassante grise	15/01/2018	BEDEL Gaetan
LOCALISATION		RESULTAT	
Sol		Fr1:Amiante détecté (Chrysotile)

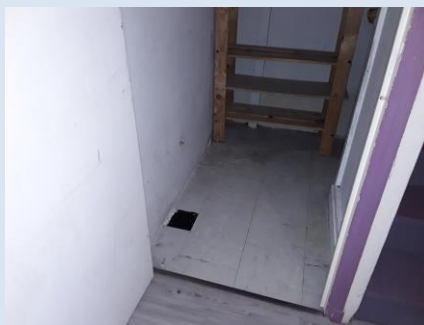
PRELEVEMENT : 65PAQ0000P011

NOM DU CLIENT	NUMERO DU DOSSIER	PIECE OU LOCAL	
OPH77	65PAQ0000 15/01/2018	Placard	
ELEMENT	DESCRIPTIF DU LABORATOIRE	DATE DE PRELEVEMENT	NOM DE L'OPERATEUR
Dalle de sol	Colle bitumineuse noire non séparable + ragréage gris + peinture non séparable	15/01/2018	BEDEL Gaetan
LOCALISATION		RESULTAT	
Sol		Fr2:Amiante détecté (Chrysotile)

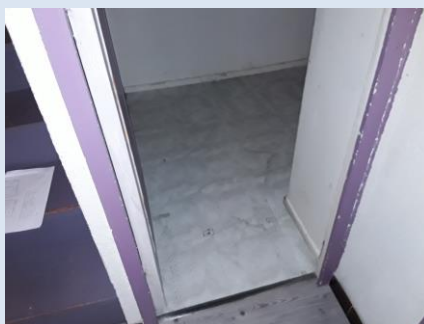
PRELEVEMENT : 65PAQ0000P012

NOM DU CLIENT	NUMERO DU DOSSIER	PIECE OU LOCAL	
OPH77	65PAQ0000 15/01/2018	Cellier	
ELEMENT	DESCRIPTIF DU LABORATOIRE	DATE DE PRELEVEMENT	NOM DE L'OPERATEUR
Dalle de sol	Dalle dure cassante grise	15/01/2018	BEDEL Gaetan
LOCALISATION		RESULTAT	
Sol		Fr1:Amiante détecté (Chrysotile)

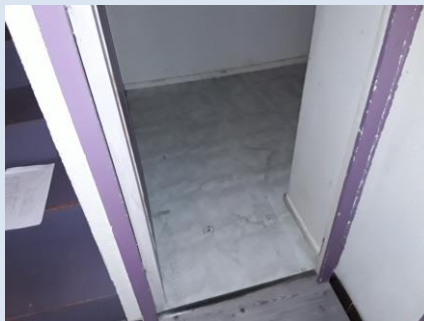
PRELEVEMENT : 65PAQ0000P012

NOM DU CLIENT	NUMERO DU DOSSIER	PIECE OU LOCAL	
OPH77	65PAQ0000 15/01/2018	Cellier	
ELEMENT	DESCRIPTIF DU LABORATOIRE	DATE DE PRELEVEMENT	NOM DE L'OPERATEUR
Dalle de sol	Colle bitumineuse noire	15/01/2018	BEDEL Gaetan
LOCALISATION		RESULTAT	
Sol		Fr2:Amiante détecté (Chrysotile)

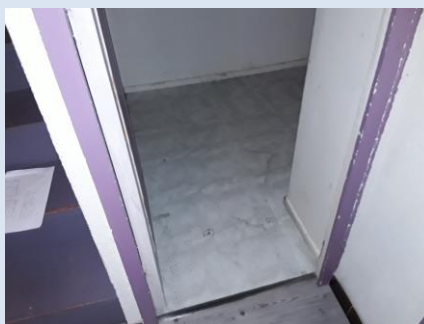
PRELEVEMENT : 65PAQ0000P012

NOM DU CLIENT	NUMERO DU DOSSIER	PIECE OU LOCAL	
OPH77	65PAQ0000 15/01/2018	Cellier	
ELEMENT	DESCRIPTIF DU LABORATOIRE	DATE DE PRELEVEMENT	NOM DE L'OPERATEUR
Dalle de sol	Revêtement cassant gris + colle polymère incolore non séparable	15/01/2018	BEDEL Gaetan
LOCALISATION		RESULTAT	
Sol		Fr3:Amiante non détecté

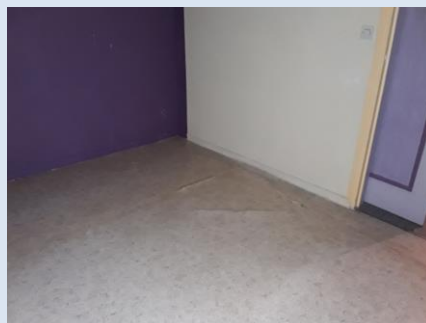
PRELEVEMENT : 65PAQ0000P013

NOM DU CLIENT	NUMERO DU DOSSIER	PIECE OU LOCAL	
OPH77	65PAQ0000 15/01/2018	Séjour	
ELEMENT	DESCRIPTIF DU LABORATOIRE	DATE DE PRELEVEMENT	NOM DE L'OPERATEUR
Revêtement souple	Dalle dure cassante beige	15/01/2018	BEDEL Gaetan
LOCALISATION		RESULTAT	
Sol		Fr1:Amiante détecté (Chrysotile)

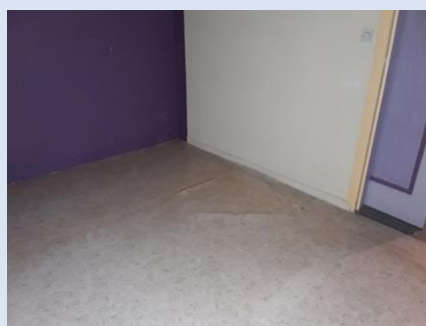
PRELEVEMENT : 65PAQ0000P013

NOM DU CLIENT	NUMERO DU DOSSIER	PIECE OU LOCAL	
OPH77	65PAQ0000 15/01/2018	Séjour	
ELEMENT	DESCRIPTIF DU LABORATOIRE	DATE DE PRELEVEMENT	NOM DE L'OPERATEUR
Revêtement souple	Colle bitumineuse noire	15/01/2018	BEDEL Gaetan
LOCALISATION		RESULTAT	
Sol		Fr2:Amiante détecté (Chrysotile)

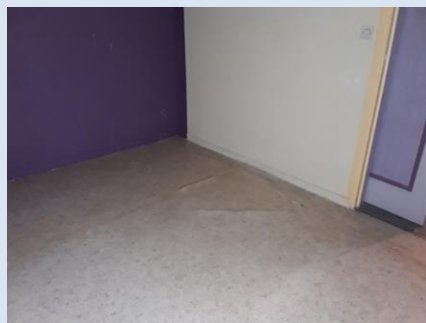
PRELEVEMENT : 65PAQ0000P013

NOM DU CLIENT	NUMERO DU DOSSIER	PIECE OU LOCAL	
OPH77	65PAQ0000 15/01/2018	Séjour	
ELEMENT	DESCRIPTIF DU LABORATOIRE	DATE DE PRELEVEMENT	NOM DE L'OPERATEUR
Revêtement souple	Revêtement souple beige avec couche fibreuse	15/01/2018	BEDEL Gaetan
LOCALISATION		RESULTAT	
Sol		Fr3:Amiante non détecté

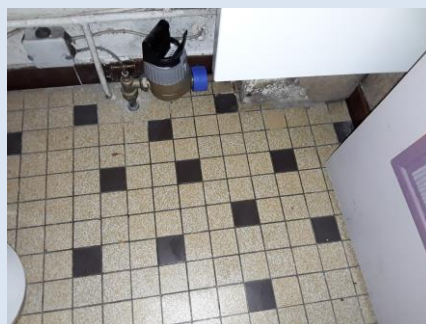
PRELEVEMENT : 65PAQ0000P014

NOM DU CLIENT	NUMERO DU DOSSIER	PIECE OU LOCAL	
OPH77	65PAQ0000 15/01/2018	WC	
ELEMENT	DESCRIPTIF DU LABORATOIRE	DATE DE PRELEVEMENT	NOM DE L'OPERATEUR
Carrelage	Colle grise + matériau compact gris hétérogène non séparable + couche plâtrée blanche en faible quantité non séparable + carrelage	15/01/2018	BEDEL Gaetan
LOCALISATION		RESULTAT	
Sol		Amiante non détecté

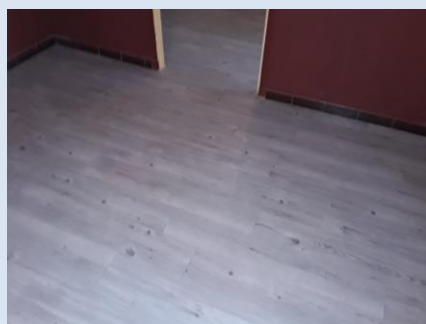
PRELEVEMENT : 65PAQ0000P015

NOM DU CLIENT	NUMERO DU DOSSIER	PIECE OU LOCAL	
OPH77	65PAQ0000 15/01/2018	Cuisine	
ELEMENT	DESCRIPTIF DU LABORATOIRE	DATE DE PRELEVEMENT	NOM DE L'OPERATEUR
Dalle de sol	Revêtement cassant marron + colle polymère incolore non séparable	15/01/2018	BEDEL Gaetan
LOCALISATION		RESULTAT	
Sol		Amiante non détecté

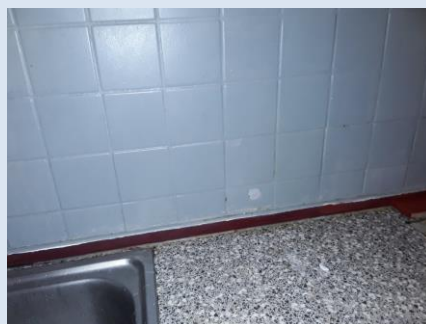
PRELEVEMENT : 65PAQ0000P016

NOM DU CLIENT	NUMERO DU DOSSIER	PIECE OU LOCAL	
OPH77	65PAQ0000 15/01/2018	Cuisine	
ELEMENT	DESCRIPTIF DU LABORATOIRE	DATE DE PRELEVEMENT	NOM DE L'OPERATEUR
Faïence 2	Colle beige + carrelage	15/01/2018	BEDEL Gaetan
LOCALISATION		RESULTAT	
Mur B		Amiante non détecté

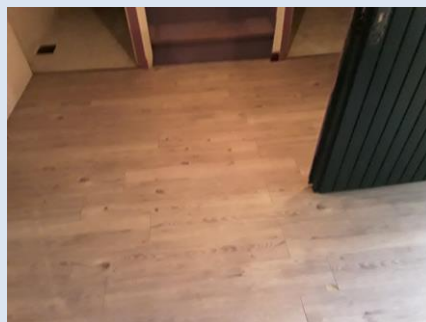
PRELEVEMENT : 65PAQ0000P017			
NOM DU CLIENT	NUMERO DU DOSSIER		PIECE OU LOCAL
OPH77	65PAQ0000 15/01/2018		Entrée
ELEMENT	DESCRIPTIF DU LABORATOIRE	DATE DE PRELEVEMENT	NOM DE L'OPERATEUR
Dalle de sol	Revêtement cassant gris + colle polymère incolore non séparable	15/01/2018	BEDEL Gaetan
LOCALISATION		RESULTAT	
Sol		Amiante non détecté
