Rapport de mission de repérage des matériaux et produits contenant de l'amiante avant réalisation de travaux

Norme NF X 46-020 V .2017

17 SQUARE DES CHARMILLES

RAPPORT N° :	65PBE0000	Laboratoire d'Analyses :	ITGA
Repérage réalisé le :	29/08/2019	Adresse laboratoire :	3 RUE ARMAND HERPIN LACROIX - CS 46537 35065 RENNES CEDEX
Accompagnateur :		Numéro d'accréditation :	1-5967
Par :	Lyes IZABACHENE	Organisme d'assurance professionnelle :	AXA France
N° certificat :	1378	Adresse assurance :	313 Terrasses de l'Arche 92727 NANTERRE CEDEX
Date d'obtention :	03/09/2015	N° de contrat d'assurance :	10158549604
Organisme certificateur	CEBTP ZAC La Clef Saint Pierre - 12 Avenue Gay Lussac - 78990 ELANCOURT	Date de validité :	31/12/2019

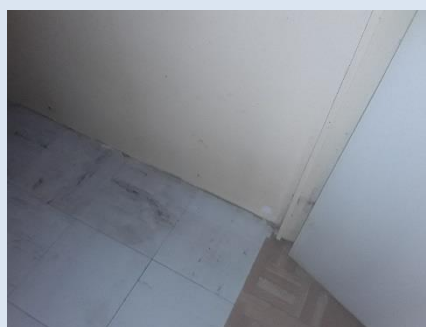
EMPLACEMENT

PRELEVEMENT : 65PBE0000P001			
NOM DU CLIENT	NUMERO DU DOSSIER		PIECE OU LOCAL
OPH77	65PBE0000 29/08/2019		Débarras (RC)
ELEMENT	DESCRIPTIF DU LABORATOIRE	DATE DE PRELEVEMENT	NOM DE L'OPERATEUR
Enduit / Peinture béton	Peinture non séparable + enduit plâtreux blanc en vrac avec poussières + enduit compact gris avec poussières non séparable	29/08/2019	IZABACHENE Lyes
LOCALISATION		RESULTAT	
Mur C		Amiante détecté (Chrysotile)

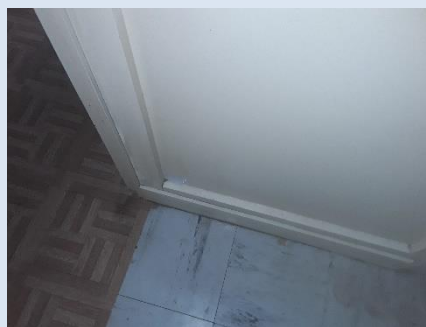
EMPLACEMENT

PRELEVEMENT : 65PBE0000P002			
NOM DU CLIENT	NUMERO DU DOSSIER		PIECE OU LOCAL
OPH77	65PBE0000 29/08/2019		Débarras (RC)
ELEMENT	DESCRIPTIF DU LABORATOIRE	DATE DE PRELEVEMENT	NOM DE L'OPERATEUR
Enduit / Calicot	Enduit plâtreux blanc avec couche cartonnée et poussières + peinture non séparable	29/08/2019	IZABACHENE Lyes
LOCALISATION		RESULTAT	
Mur A		Amiante détecté (Chrysotile)

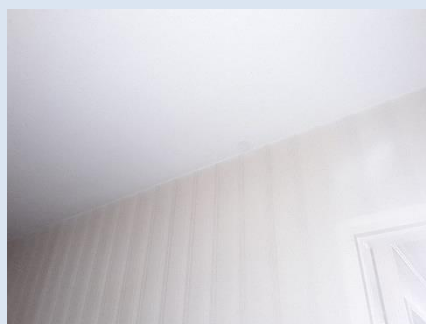
EMPLACEMENT

PRELEVEMENT : 65PBE0000P003			
NOM DU CLIENT	NUMERO DU DOSSIER	PIECE OU LOCAL	
OPH77	65PBE0000 29/08/2019	Séjour / Salon (RC)	
ELEMENT	DESCRIPTIF DU LABORATOIRE	DATE DE PRELEVEMENT	NOM DE L'OPERATEUR
Enduit / Peinture béton	Enduit compact gris en vrac avec poussières + peinture non séparable	29/08/2019	IZABACHENE Lyes
LOCALISATION		RESULTAT	
Plafond		Amiante détecté (Chrysotile)

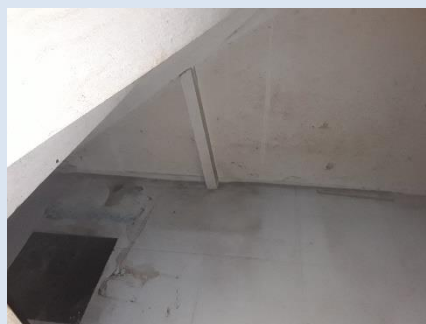
EMPLACEMENT

PRELEVEMENT : 65PBE0000P004			
NOM DU CLIENT	NUMERO DU DOSSIER	PIECE OU LOCAL	
OPH77	65PBE0000 29/08/2019	Débarras (RC)	
ELEMENT	DESCRIPTIF DU LABORATOIRE	DATE DE PRELEVEMENT	NOM DE L'OPERATEUR
Dalle de sol	Dalle dure cassante grise	29/08/2019	IZABACHENE Lyes
LOCALISATION		RESULTAT	
Sol		Fr1:Amiante détecté (Chrysotile)

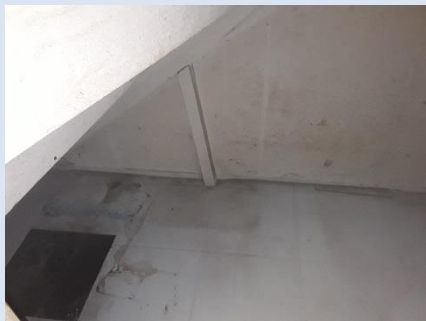
EMPLACEMENT

PRELEVEMENT : 65PBE0000P004			
NOM DU CLIENT	NUMERO DU DOSSIER		PIECE OU LOCAL
OPH77	65PBE0000 29/08/2019		Débarras (RC)
ELEMENT	DESCRIPTIF DU LABORATOIRE	DATE DE PRELEVEMENT	NOM DE L'OPERATEUR
Dalle de sol	Colle bitumineuse noire	29/08/2019	IZABACHENE Lyes
LOCALISATION		RESULTAT	
Sol		Fr2:Amiante détecté (Chrysotile)

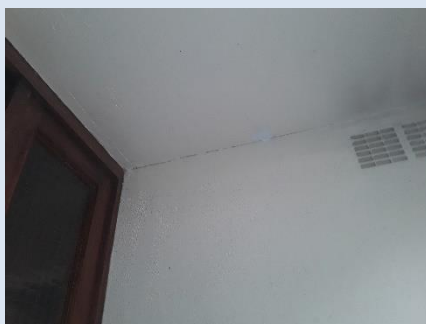
EMPLACEMENT

PRELEVEMENT : 65PBE0000P005			
NOM DU CLIENT	NUMERO DU DOSSIER		PIECE OU LOCAL
OPH77	65PBE0000 29/08/2019		Entrée 1 (RC)
ELEMENT	DESCRIPTIF DU LABORATOIRE	DATE DE PRELEVEMENT	NOM DE L'OPERATEUR
Enduit / Calicot	Enduit plâtreux blanc avec couche cartonnée et poussières + peinture non séparable	29/08/2019	IZABACHENE Lyes
LOCALISATION		RESULTAT	
Plafond		Amiante détecté (Chrysotile)

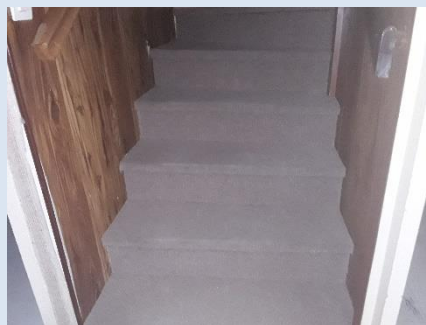
EMPLACEMENT

PRELEVEMENT : 65PBE0000P006			
NOM DU CLIENT	NUMERO DU DOSSIER		PIECE OU LOCAL
OPH77	65PBE0000 29/08/2019		Escalier (RC)
ELEMENT	DESCRIPTIF DU LABORATOIRE	DATE DE PRELEVEMENT	NOM DE L'OPERATEUR
Moquette	Moquette avec couche en toile et poussières + colle polymère jaune non séparable	29/08/2019	IZABACHENE Lyes
LOCALISATION		RESULTAT	
Sol		Amiante non détecté

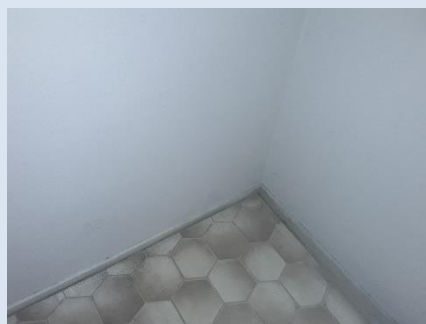
EMPLACEMENT

PRELEVEMENT : 65PBE0000P007			
NOM DU CLIENT	NUMERO DU DOSSIER		PIECE OU LOCAL
OPH77	65PBE0000 29/08/2019		Cuisine (RC)
ELEMENT	DESCRIPTIF DU LABORATOIRE	DATE DE PRELEVEMENT	NOM DE L'OPERATEUR
Enduit / Peinture béton	Peinture non séparable + enduit plâtreux blanc en vrac avec poussières	29/08/2019	IZABACHENE Lyes
LOCALISATION		RESULTAT	
Mur A		Amiante détecté (Chrysotile)

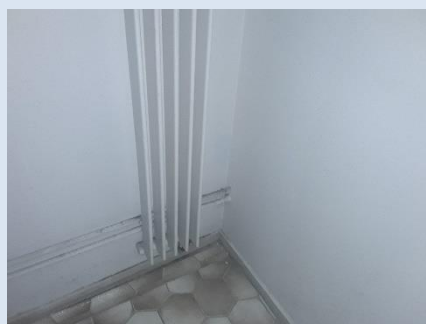
EMPLACEMENT

PRELEVEMENT : 65PBE0000P008			
NOM DU CLIENT	NUMERO DU DOSSIER		PIECE OU LOCAL
OPH77	65PBE0000 29/08/2019		Cuisine (RC)
ELEMENT	DESCRIPTIF DU LABORATOIRE	DATE DE PRELEVEMENT	NOM DE L'OPERATEUR
Enduit / Calicot	Enduit plâtreux blanc avec couche cartonnée et poussières + peinture non séparable	29/08/2019	IZABACHENE Lyes
LOCALISATION		RESULTAT	
Mur C		Amiante détecté (Chrysotile)

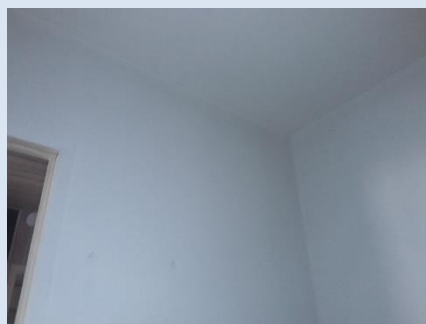
EMPLACEMENT

PRELEVEMENT : 65PBE0000P009			
NOM DU CLIENT	NUMERO DU DOSSIER		PIECE OU LOCAL
OPH77	65PBE0000 29/08/2019		Cuisine (RC)
ELEMENT	DESCRIPTIF DU LABORATOIRE	DATE DE PRELEVEMENT	NOM DE L'OPERATEUR
Enduit / Peinture béton	Enduit compact beige avec poussières + peinture non séparable	29/08/2019	IZABACHENE Lyes
LOCALISATION		RESULTAT	
Plafond		Amiante détecté (Chrysotile)

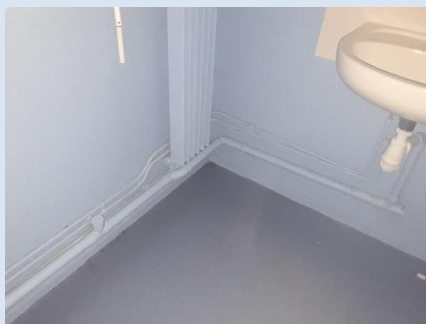
EMPLACEMENT

PRELEVEMENT : 65PBE0000P011			
NOM DU CLIENT	NUMERO DU DOSSIER	PIECE OU LOCAL	
OPH77	65PBE0000 29/08/2019	Salle de bains (R+1)	
ELEMENT	DESCRIPTIF DU LABORATOIRE	DATE DE PRELEVEMENT	NOM DE L'OPERATEUR
Revêtement de sols	Colle bitumineuse noire non séparable + ragréage gris avec poussières + sous couche de ragréage blanche avec poussières non séparable	29/08/2019	IZABACHENE Lyes
LOCALISATION		RESULTAT	
Sol		Amiante détecté (Chrysotile)

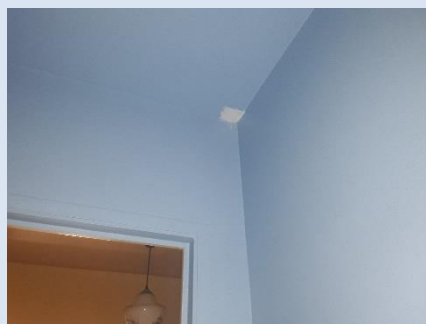
EMPLACEMENT

PRELEVEMENT : 65PBE0000P012			
NOM DU CLIENT	NUMERO DU DOSSIER		PIECE OU LOCAL
OPH77	65PBE0000 29/08/2019		Salle de bains (R+1)
ELEMENT	DESCRIPTIF DU LABORATOIRE	DATE DE PRELEVEMENT	NOM DE L'OPERATEUR
Enduit / Calicot	Enduit plâtreux blanc avec couche cartonnée et poussières + peinture avec couche en toile non séparable	29/08/2019	IZABACHENE Lyes
LOCALISATION		RESULTAT	
Plafond		Amiante détecté (Chrysotile)

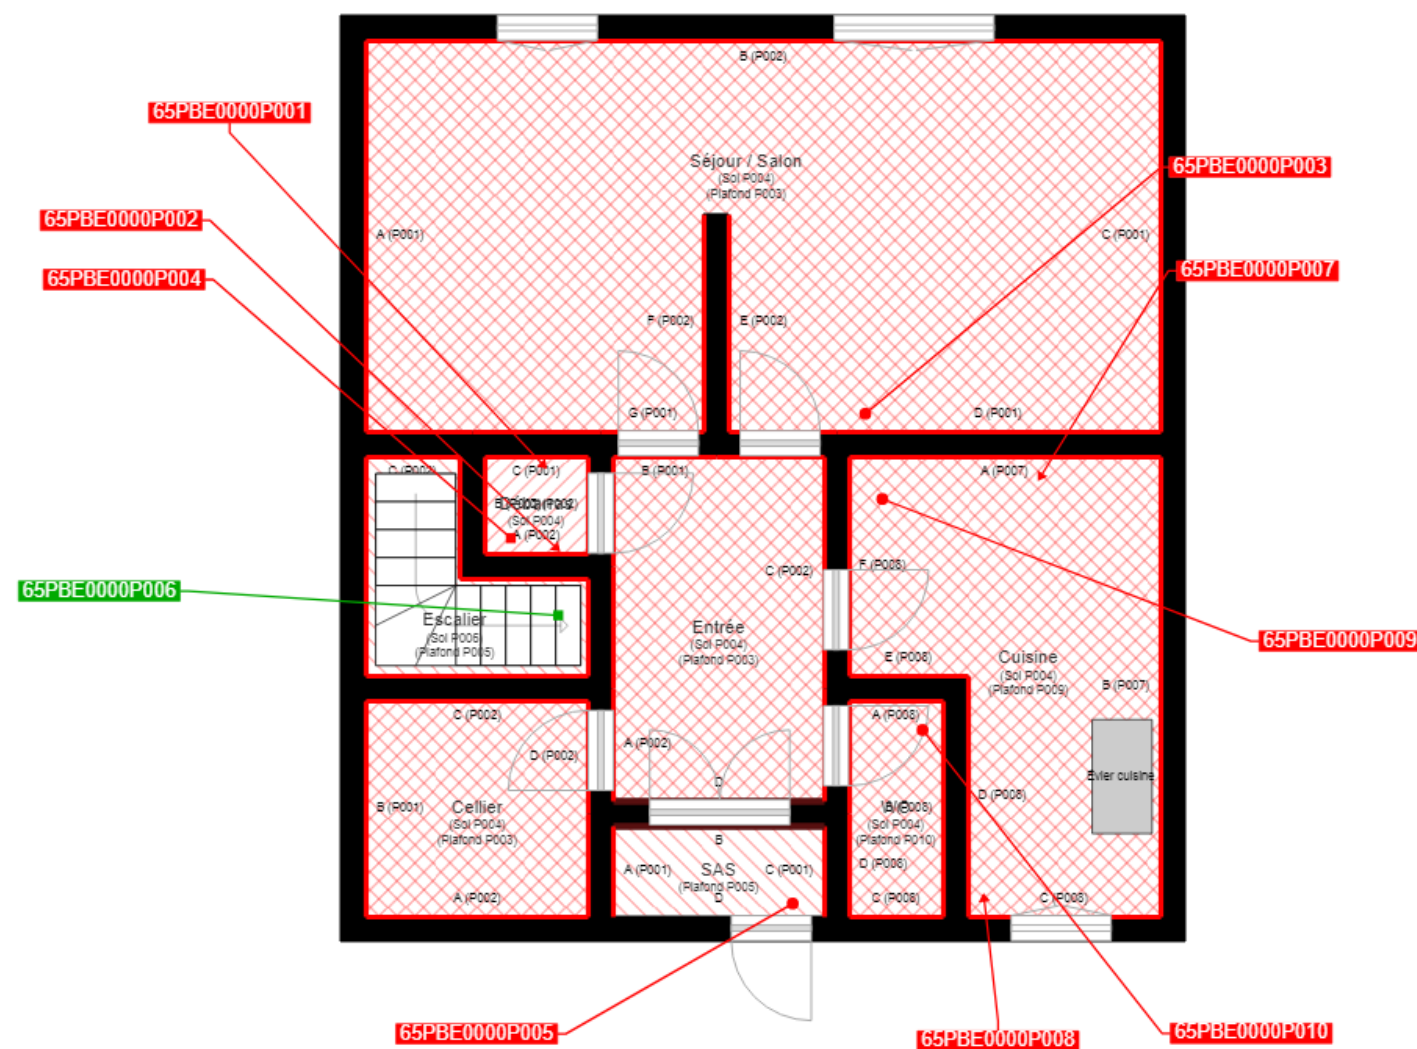
RDC

PLANCHE DE REPÉRAGE	Zone : RC	Vue de dessus
Auteur : IZABACHENE Lyes	Bien : 65PBE0000 - 17 SQUARE DES CHARMILLES 77000 VAUX LE PENIL	Chaque support/équipement identifié a fait l'objet d'un sondage par le technicien

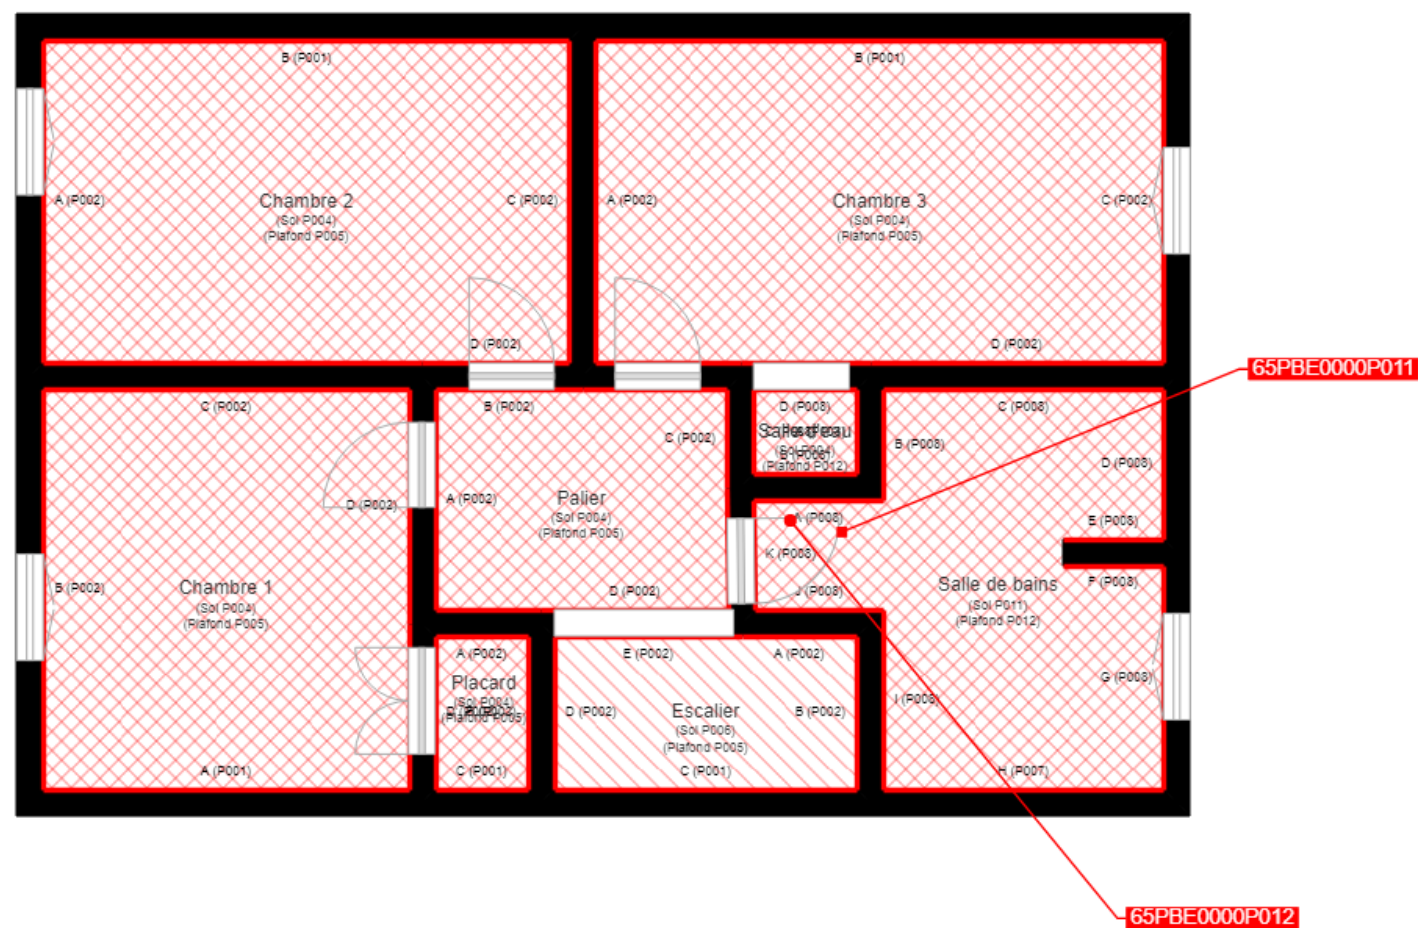
PLANCHE DE REPÉRAGE	Zone : R+1	Vue de dessus
Auteur : IZABACHENE Lyes	Bien : 65PBE0000 - 17 SQUARE DES CHARMILLES 77000 VAUX LE PENIL	Chaque support/équipement identifié a fait l'objet d'un sondage par le technicien
