Rapport de mission de repérage des matériaux et produits contenant de l'amiante avant réalisation de travaux

8 ALLEE DES NOISETIERS

77000 VAUX LE PENIL

RAPPORT N° :	65PBN0000	Laboratoire d'Analyses :	ITGA
Repérage réalisé le :	22/12/2017	Adresse laboratoire :	3 RUE ARMAND HERPIN LACROIX - CS 46537 35065 RENNES CEDEX
Accompagnateur :		Numéro d'accréditation :	1-5967
Par :	Gaetan BEDEL	Organisme d'assurance professionnelle :	ALLIANZ
N° certificat :	CPDI3869	Adresse assurance :	Direction Opérations Entreprises 5C Esplanade Charles de Gaulle 33081 BORDEAUX CEDEX
Date d'obtention :	22/04/2016	N° de contrat d'assurance :	55897385
Organisme certificateur	I.CERT PARC EDONIA - BAT G - RUE DE LA TERRE VICTORIA - 35760 SAINT GREGOIRE	Date de validité :	31/12/2017

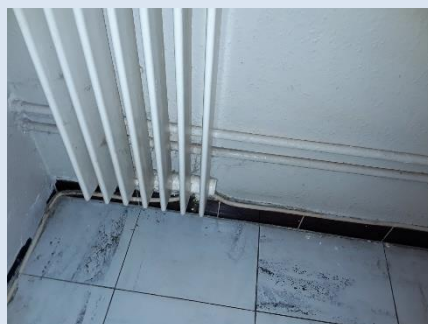
PRELEVEMENT : 65PBN0000P001			
NOM DU CLIENT	NUMERO DU DOSSIER		PIECE OU LOCAL
OPH77	65PBN0000 22/12/2017		Cuisine
ELEMENT	DESCRIPTIF DU LABORATOIRE	DATE DE PRELEVEMENT	NOM DE L'OPERATEUR
Enduit / Peinture béton	Enduit plâtreux blanc en vrac + carton non séparable + peinture non séparable	22/12/2017	BEDEL Gaetan
LOCALISATION		RESULTAT	
Mur C		Amiante détecté (Chrysotile)

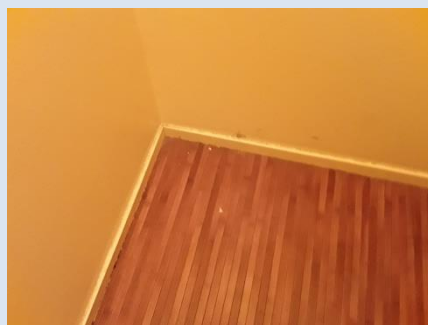
PRELEVEMENT : 65PBN0000P002			
NOM DU CLIENT	NUMERO DU DOSSIER		PIECE OU LOCAL
OPH77	65PBN0000 22/12/2017		WC
ELEMENT	DESCRIPTIF DU LABORATOIRE	DATE DE PRELEVEMENT	NOM DE L'OPERATEUR
Enduit / Peinture plaque de plâtre	Enduit plâtreux blanc en vrac + carton en vrac non séparable + papier non séparable + peintures multiples non séparable	22/12/2017	BEDEL Gaetan
LOCALISATION		RESULTAT	
Mur C		Amiante non détecté

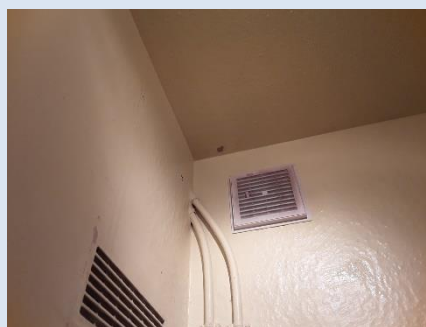
PRELEVEMENT : 65PBN0000P003			
NOM DU CLIENT	NUMERO DU DOSSIER		PIECE OU LOCAL
OPH77	65PBN0000 22/12/2017		WC
ELEMENT	DESCRIPTIF DU LABORATOIRE	DATE DE PRELEVEMENT	NOM DE L'OPERATEUR
Enduit / Peinture béton	Enduit plâtreux beige en vrac + peintures multiples non séparable	22/12/2017	BEDEL Gaetan
LOCALISATION		RESULTAT	
Plafonds		Amiante détecté (Chrysotile)

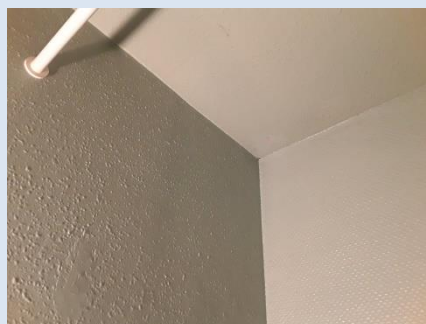
PRELEVEMENT : 65PBN0000P004			
NOM DU CLIENT	NUMERO DU DOSSIER		PIECE OU LOCAL
OPH77	65PBN0000 22/12/2017		Salle de bains
ELEMENT	DESCRIPTIF DU LABORATOIRE	DATE DE PRELEVEMENT	NOM DE L'OPERATEUR
Enduit / Peinture plaque de plâtre	Enduit plâtreux blanc en vrac + peintures multiples non séparable	22/12/2017	BEDEL Gaetan
LOCALISATION		RESULTAT	
Plafonds		Amiante détecté (Chrysotile)

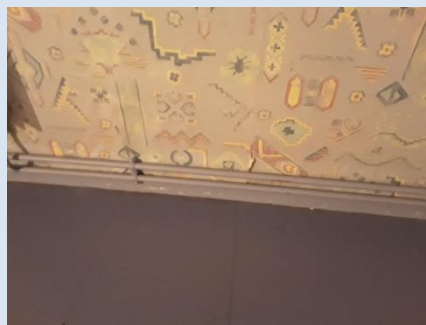
PRELEVEMENT : 65PBN0000P005			
NOM DU CLIENT	NUMERO DU DOSSIER		PIECE OU LOCAL
OPH77	65PBN0000 22/12/2017		Chambre 1
ELEMENT	DESCRIPTIF DU LABORATOIRE	DATE DE PRELEVEMENT	NOM DE L'OPERATEUR
Enduit / Peinture béton	Enduit plâtreux blanc en vrac + papier peint non séparable + peinture non séparable	22/12/2017	BEDEL Gaetan
LOCALISATION		RESULTAT	
Mur B		Amiante détecté (Chrysotile)

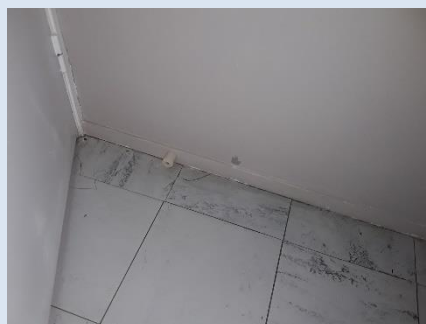
PRELEVEMENT : 65PBN0000P006			
NOM DU CLIENT	NUMERO DU DOSSIER		PIECE OU LOCAL
OPH77	65PBN0000 22/12/2017		Chambre 2
ELEMENT	DESCRIPTIF DU LABORATOIRE	DATE DE PRELEVEMENT	NOM DE L'OPERATEUR
Enduit / Peinture plaque de plâtre	Enduit plâtreux blanc en vrac + carton non séparable + peinture non séparable	22/12/2017	BEDEL Gaetan
LOCALISATION		RESULTAT	
Mur A		Amiante non détecté

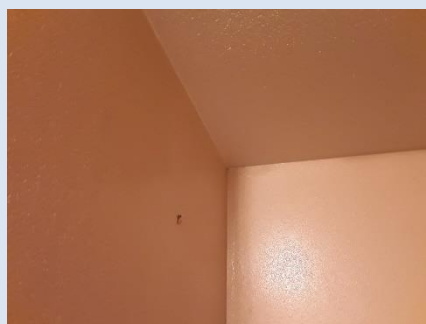
PRELEVEMENT : 65PBN0000P007			
NOM DU CLIENT	NUMERO DU DOSSIER		PIECE OU LOCAL
OPH77	65PBN0000 22/12/2017		Palier
ELEMENT	DESCRIPTIF DU LABORATOIRE	DATE DE PRELEVEMENT	NOM DE L'OPERATEUR
Enduit / Peinture plaque de plâtre	Enduit plâtreux blanc en vrac + peintures multiples non séparable	22/12/2017	BEDEL Gaetan
LOCALISATION		RESULTAT	
Plafonds		Amiante détecté (Chrysotile)

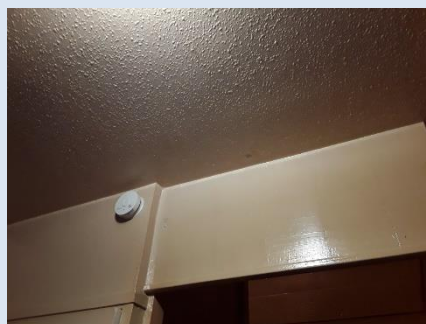
PRELEVEMENT : 65PBN0000P008			
NOM DU CLIENT	NUMERO DU DOSSIER		PIECE OU LOCAL
OPH77	65PBN0000 22/12/2017		Entrée
ELEMENT	DESCRIPTIF DU LABORATOIRE	DATE DE PRELEVEMENT	NOM DE L'OPERATEUR
Enduit / Peinture béton	Enduit plâtreux blanc en vrac + peintures multiples non séparable	22/12/2017	BEDEL Gaetan
LOCALISATION		RESULTAT	
Plafonds		Amiante détecté (Chrysotile)

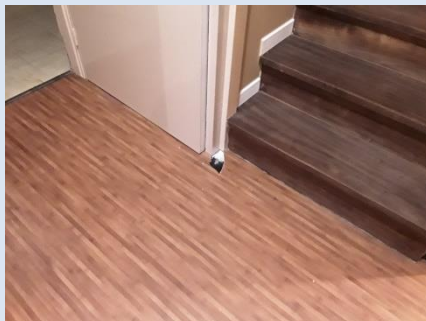
PRELEVEMENT : 65PBN0000P010			
NOM DU CLIENT	NUMERO DU DOSSIER	PIECE OU LOCAL	
OPH77	65PBN0000 22/12/2017	Entrée	
ELEMENT	DESCRIPTIF DU LABORATOIRE	DATE DE PRELEVEMENT	NOM DE L'OPERATEUR
Revêtement souple	Revêtement souple marron	22/12/2017	BEDEL Gaetan
LOCALISATION		RESULTAT	
Sols		Fr1:Amiante non détecté

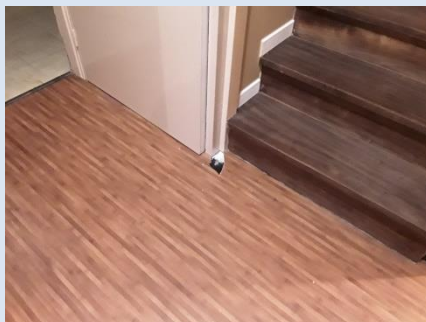
PRELEVEMENT : 65PBN0000P010			
NOM DU CLIENT	NUMERO DU DOSSIER	PIECE OU LOCAL	
OPH77	65PBN0000 22/12/2017	Entrée	
ELEMENT	DESCRIPTIF DU LABORATOIRE	DATE DE PRELEVEMENT	NOM DE L'OPERATEUR
Revêtement souple	Colle bitumineuse noire + ragréage gris non séparable	22/12/2017	BEDEL Gaetan
LOCALISATION		RESULTAT	
Sols		Fr2:Amiante détecté (Chrysotile)

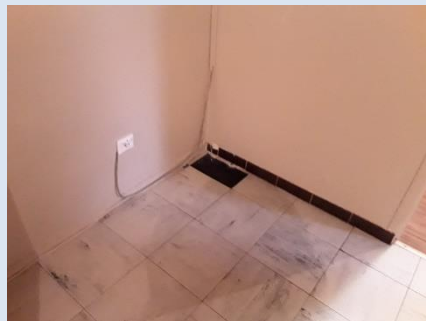
PRELEVEMENT : 65PBN0000P011			
NOM DU CLIENT	NUMERO DU DOSSIER	PIECE OU LOCAL	
OPH77	65PBN0000 22/12/2017	Cuisine	
ELEMENT	DESCRIPTIF DU LABORATOIRE	DATE DE PRELEVEMENT	NOM DE L'OPERATEUR
Dalle de sol	Colle bitumineuse noire	22/12/2017	BEDEL Gaetan
LOCALISATION		RESULTAT	
Sol		Fr2:Amiante détecté (Chrysotile)

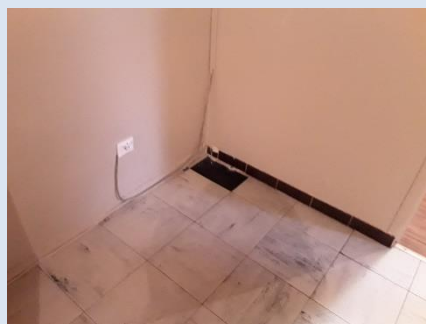
PRELEVEMENT : 65PBN0000P011			
NOM DU CLIENT	NUMERO DU DOSSIER	PIECE OU LOCAL	
OPH77	65PBN0000 22/12/2017	Cuisine	
ELEMENT	DESCRIPTIF DU LABORATOIRE	DATE DE PRELEVEMENT	NOM DE L'OPERATEUR
Dalle de sol	Dalle dure cassante grise avec poussières	22/12/2017	BEDEL Gaetan
LOCALISATION		RESULTAT	
Sol		Fr1:Amiante détecté (Chrysotile)

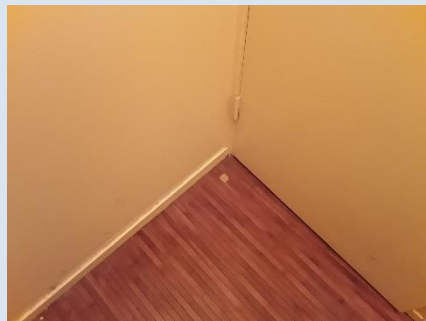
PRELEVEMENT : 65PBN0000P012			
NOM DU CLIENT	NUMERO DU DOSSIER	PIECE OU LOCAL	
OPH77	65PBN0000 22/12/2017	WC	
ELEMENT	DESCRIPTIF DU LABORATOIRE	DATE DE PRELEVEMENT	NOM DE L'OPERATEUR
Revêtement souple	Revêtement souple marron	22/12/2017	BEDEL Gaetan
LOCALISATION		RESULTAT	
Sols		Fr1:Amiante non détecté

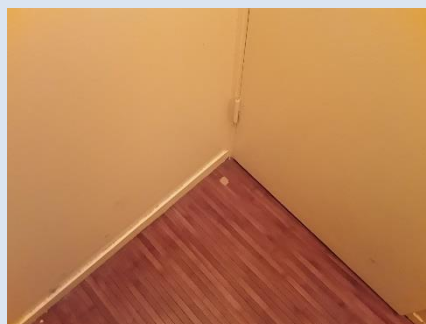
PRELEVEMENT : 65PBN0000P012			
NOM DU CLIENT	NUMERO DU DOSSIER	PIECE OU LOCAL	
OPH77	65PBN0000 22/12/2017	WC	
ELEMENT	DESCRIPTIF DU LABORATOIRE	DATE DE PRELEVEMENT	NOM DE L'OPERATEUR
Revêtement souple	Colle polymère jaune non séparable + colle bitumineuse noire + peinture en faible quantité non séparable	22/12/2017	BEDEL Gaetan
LOCALISATION		RESULTAT	
Sols		Fr2:Amiante détecté (Chrysotile)

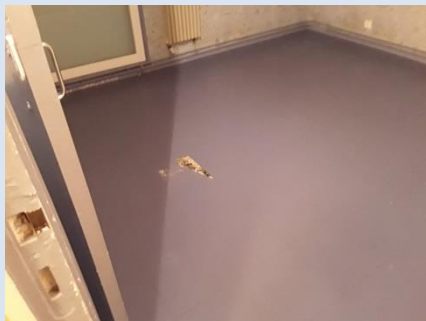
PRELEVEMENT : 65PBN0000P013			
NOM DU CLIENT	NUMERO DU DOSSIER	PIECE OU LOCAL	
OPH77	65PBN0000 22/12/2017	Chambre 1	
ELEMENT	DESCRIPTIF DU LABORATOIRE	DATE DE PRELEVEMENT	NOM DE L'OPERATEUR
Dalle de sol	Revêtement souple bleu	22/12/2017	BEDEL Gaetan
LOCALISATION		RESULTAT	
Sol		Fr1:Amiante non détecté

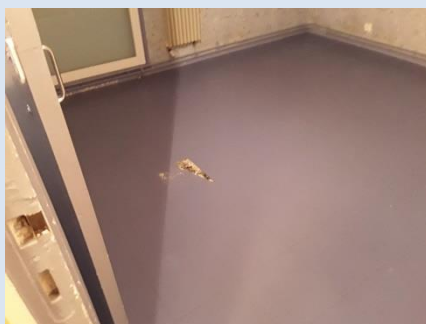
PRELEVEMENT : 65PBN0000P013			
NOM DU CLIENT	NUMERO DU DOSSIER	PIECE OU LOCAL	
OPH77	65PBN0000 22/12/2017	Chambre 1	
ELEMENT	DESCRIPTIF DU LABORATOIRE	DATE DE PRELEVEMENT	NOM DE L'OPERATEUR
Dalle de sol	Colle polymère jaune non séparable + colle bitumineuse noire + ragréage gris en faible quantité + peinture non séparable	22/12/2017	BEDEL Gaetan
LOCALISATION		RESULTAT	
Sol		Fr2:Amiante détecté (Chrysotile)

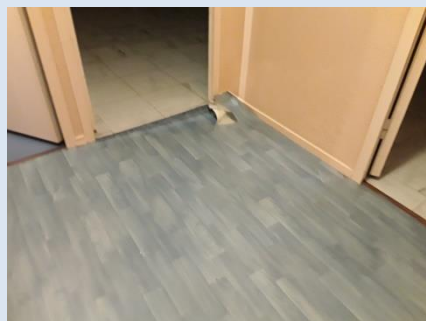
PRELEVEMENT : 65PBN0000P014			
NOM DU CLIENT	NUMERO DU DOSSIER	PIECE OU LOCAL	
OPH77	65PBN0000 22/12/2017	Palier	
ELEMENT	DESCRIPTIF DU LABORATOIRE	DATE DE PRELEVEMENT	NOM DE L'OPERATEUR
Revêtement souple	Revêtement souple bleu	22/12/2017	BEDEL Gaetan
LOCALISATION		RESULTAT	
Sol		Fr1:Amiante non détecté

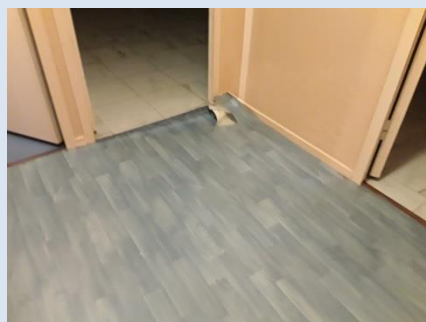
PRELEVEMENT : 65PBN0000P014			
NOM DU CLIENT	NUMERO DU DOSSIER	PIECE OU LOCAL	
OPH77	65PBN0000 22/12/2017	Palier	
ELEMENT	DESCRIPTIF DU LABORATOIRE	DATE DE PRELEVEMENT	NOM DE L'OPERATEUR
Revêtement souple	Peinture en faible quantité avec poussières non séparable + colle bitumineuse noire + ragréage gris en faible quantité non séparable	22/12/2017	BEDEL Gaetan
LOCALISATION		RESULTAT	
Sol		Fr2:Amiante détecté (Chrysotile)

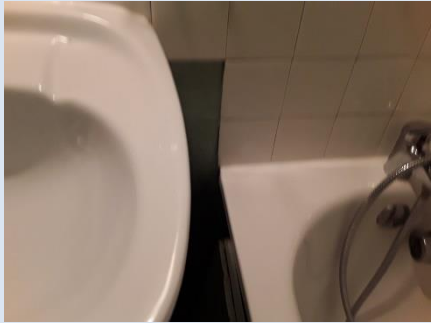
PRELEVEMENT : 65PBN0000P015			
NOM DU CLIENT	NUMERO DU DOSSIER	PIECE OU LOCAL	
OPH77	65PBN0000 22/12/2017	Salle de bains	
ELEMENT	DESCRIPTIF DU LABORATOIRE	DATE DE PRELEVEMENT	NOM DE L'OPERATEUR
Faïence 1	Colle beige + couche plâtréuse blanche avec couche cartonnée non séparable + carrelage	22/12/2017	BEDEL Gaetan
LOCALISATION		RESULTAT	
Mur D		Amiante non détecté	
EMPLACEMENT

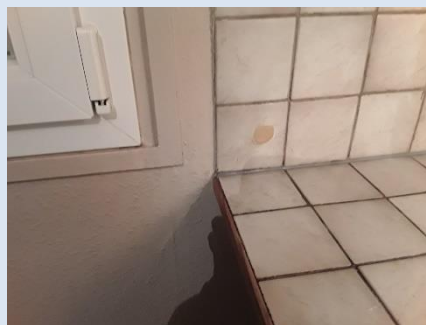
PRELEVEMENT : 65PBN0000P016			
NOM DU CLIENT	NUMERO DU DOSSIER	PIECE OU LOCAL	
OPH77	65PBN0000 22/12/2017	Cuisine	
ELEMENT	DESCRIPTIF DU LABORATOIRE	DATE DE PRELEVEMENT	NOM DE L'OPERATEUR
Faïence 2	Colle beige avec couche cartonnée + peinture non séparable + carrelage	22/12/2017	BEDEL Gaetan
LOCALISATION		RESULTAT	
Mur C		Amiante non détecté

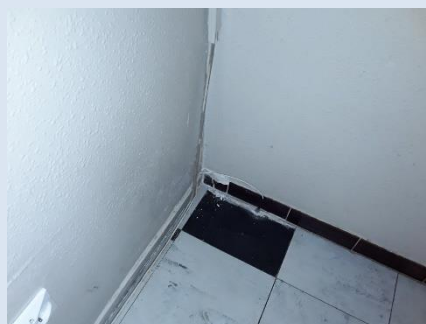
PRELEVEMENT : 65PBN0000P017			
NOM DU CLIENT	NUMERO DU DOSSIER	PIECE OU LOCAL	
OPH77	65PBN0000 22/12/2017	Cuisine	
ELEMENT	DESCRIPTIF DU LABORATOIRE	DATE DE PRELEVEMENT	NOM DE L'OPERATEUR
Plinthes	Colle beige + joint cassant beige non séparable + peintures multiples non séparable + carrelage	22/12/2017	BEDEL Gaetan
LOCALISATION		RESULTAT	
Mur F		Amiante non détecté
