Rapport de mission de repérage des matériaux et produits contenant de l'amiante avant réalisation de travaux

Norme NF X 46-020 V .2017

13 SQUARE DES SORBIERS

RAPPORT N° :	65PCW0000	Laboratoire d'Analyses :	ITGA
Repérage réalisé le :	14/11/2019	Adresse laboratoire :	3 RUE ARMAND HERPIN LACROIX - CS 46537 35065 RENNES CEDEX
Accompagnateur :		Numéro d'accréditation :	1-5967
Par :	Abdessamad RHENZOUR	Organisme d'assurance professionnelle :	AXA France
N° certificat :	DTI3342	Adresse assurance :	313 Terrasses de l'Arche 92727 NANTERRE CEDEX
Date d'obtention :	23/11/2017	N° de contrat d'assurance :	10158549604
Organisme certificateur	DEKRA 5 avenue Garlande - 92220 BAGNEUX	Date de validité :	31/12/2019

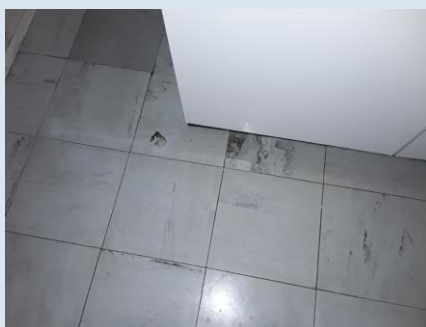
PRELEVEMENT : 65PCW0000P001			
NOM DU CLIENT	NUMERO DU DOSSIER		PIECE OU LOCAL
HABITAT 77-OPH DE SEINE ET MARNE	65PCW0000 14/11/2019		Cuisine (RC)
ELEMENT	DESCRIPTIF DU LABORATOIRE	DATE DE PRELEVEMENT	NOM DE L'OPERATEUR
Dalle de sol	Dalle dure cassante beige	14/11/2019	RHENZOUR Abdessamad
LOCALISATION		RESULTAT	
Sol		Fr1:Amiante détecté (Chrysotile)

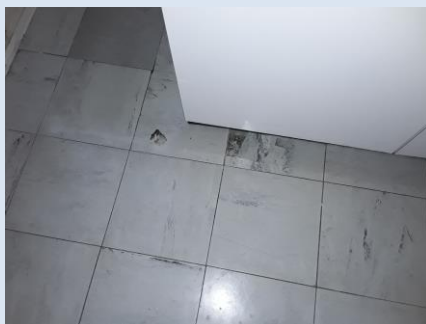
PRELEVEMENT : 65PCW0000P001			
NOM DU CLIENT	NUMERO DU DOSSIER		PIECE OU LOCAL
HABITAT 77-OPH DE SEINE ET MARNE	65PCW0000 14/11/2019		Cuisine (RC)
ELEMENT	DESCRIPTIF DU LABORATOIRE	DATE DE PRELEVEMENT	NOM DE L'OPERATEUR
Dalle de sol	Colle bitumineuse noire + ragréage gris non séparable	14/11/2019	RHENZOUR Abdessamad
LOCALISATION		RESULTAT	
Sol		Fr2:Amiante détecté (Chrysotile)

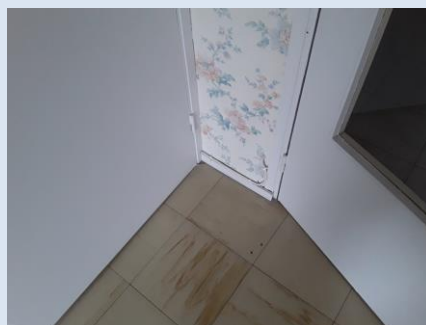
PRELEVEMENT : 65PCW0000P002			
NOM DU CLIENT	NUMERO DU DOSSIER	PIECE OU LOCAL	
HABITAT 77-OPH DE SEINE ET MARNE	65PCW0000 14/11/2019	Séjour / Salon (RC)	
ELEMENT	DESCRIPTIF DU LABORATOIRE	DATE DE PRELEVEMENT	NOM DE L'OPERATEUR
Dalle de sol	Peinture en faible quantité non séparable + dalle dure cassante beige	14/11/2019	RHENZOUR Abdessamad
LOCALISATION		RESULTAT	
Sol		Fr1:Amiante détecté (Chrysotile)

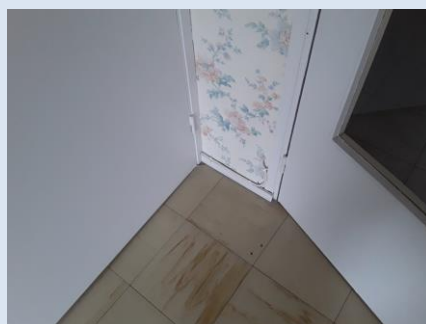
PRELEVEMENT : 65PCW0000P002			
NOM DU CLIENT	NUMERO DU DOSSIER	PIECE OU LOCAL	
HABITAT 77-OPH DE SEINE ET MARNE	65PCW0000 14/11/2019	Séjour / Salon (RC)	
ELEMENT	DESCRIPTIF DU LABORATOIRE	DATE DE PRELEVEMENT	NOM DE L'OPERATEUR
Dalle de sol	Colle bitumineuse noire + ragréage gris non séparable	14/11/2019	RHENZOUR Abdessamad
LOCALISATION		RESULTAT	
Sol		Fr2:Amiante détecté (Chrysotile)

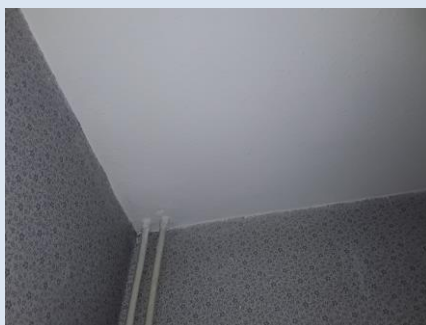
PRELEVEMENT : 65PCW0000P003			
NOM DU CLIENT	NUMERO DU DOSSIER	PIECE OU LOCAL	
HABITAT 77-OPH DE SEINE ET MARNE	65PCW0000 14/11/2019	WC (RC)	
ELEMENT	DESCRIPTIF DU LABORATOIRE	DATE DE PRELEVEMENT	NOM DE L'OPERATEUR
Enduit / Peinture béton	Peinture non séparable + enduit plâtreux blanc en vrac	14/11/2019	RHENZOUR Abdessamad
LOCALISATION		RESULTAT	
Plafond		Amiante non détecté	
EMPLACEMENT

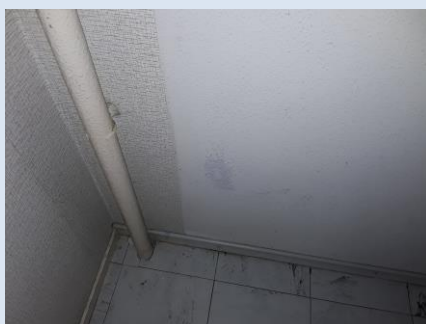
PRELEVEMENT : 65PCW0000P004			
NOM DU CLIENT	NUMERO DU DOSSIER	PIECE OU LOCAL	
HABITAT 77-OPH DE SEINE ET MARNE	65PCW0000 14/11/2019	Cellier (RC)	
ELEMENT	DESCRIPTIF DU LABORATOIRE	DATE DE PRELEVEMENT	NOM DE L'OPERATEUR
Enduit / Peinture béton	Peinture non séparable + enduit plâtreux blanc en vrac	14/11/2019	RHENZOUR Abdessamad
LOCALISATION		RESULTAT	
Mur B		Amiante détecté (Chrysotile)	
EMPLACEMENT

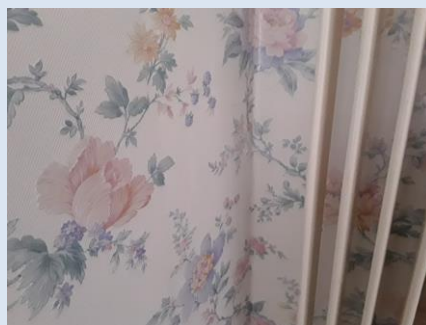
PRELEVEMENT : 65PCW0000P005			
NOM DU CLIENT	NUMERO DU DOSSIER	PIECE OU LOCAL	
HABITAT 77-OPH DE SEINE ET MARNE	65PCW0000 14/11/2019	Séjour / Salon (RC)	
ELEMENT	DESCRIPTIF DU LABORATOIRE	DATE DE PRELEVEMENT	NOM DE L'OPERATEUR
Enduit / Peinture plaque de plâtre	Papier peint non séparable + matériau plâtreux blanc + carton non séparable	14/11/2019	RHENZOUR Abdessamad
LOCALISATION		RESULTAT	
Mur B		Amiante détecté (Chrysotile)

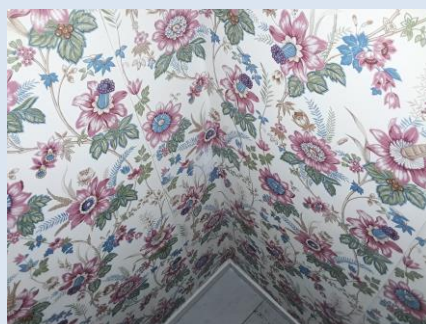
PRELEVEMENT : 65PCW0000P006			
NOM DU CLIENT	NUMERO DU DOSSIER	PIECE OU LOCAL	
HABITAT 77-OPH DE SEINE ET MARNE	65PCW0000 14/11/2019	Chambre 3 (RC)	
ELEMENT	DESCRIPTIF DU LABORATOIRE	DATE DE PRELEVEMENT	NOM DE L'OPERATEUR
Enduit / Peinture plaque de plâtre	Peinture non séparable + matériau plâtreux blanc + papier peint non séparable	14/11/2019	RHENZOUR Abdessamad
LOCALISATION		RESULTAT	
Mur D		Amiante détecté (Chrysotile)

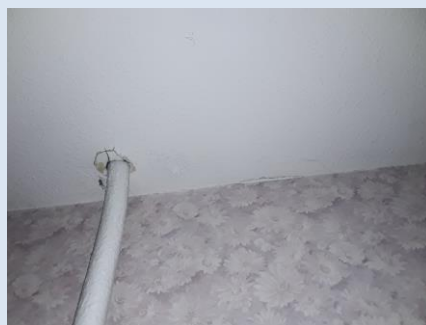
PRELEVEMENT : 65PCW0000P007			
NOM DU CLIENT	NUMERO DU DOSSIER	PIECE OU LOCAL	
HABITAT 77-OPH DE SEINE ET MARNE	65PCW0000 14/11/2019	Salle de bains (RC)	
ELEMENT	DESCRIPTIF DU LABORATOIRE	DATE DE PRELEVEMENT	NOM DE L'OPERATEUR
Enduit / Peinture plaque de plâtre	Peinture non séparable + matériau plâtreux blanc + carton non séparable	14/11/2019	RHENZOUR Abdessamad
LOCALISATION		RESULTAT	
Plafond		Amiante détecté (Chrysotile)	
EMPLACEMENT
