# Rapport de Repérage Amiante Avant réalisation de travaux dans un immeuble bâti

Numéro de dossier : M2351737  
Date d'intervention : 17/09/2021

65PC00000  
17 SQUARE DES SORBIERS  
77000 VAUX LE PENIL  
Bat. N/A; Etage 0; Porte 0

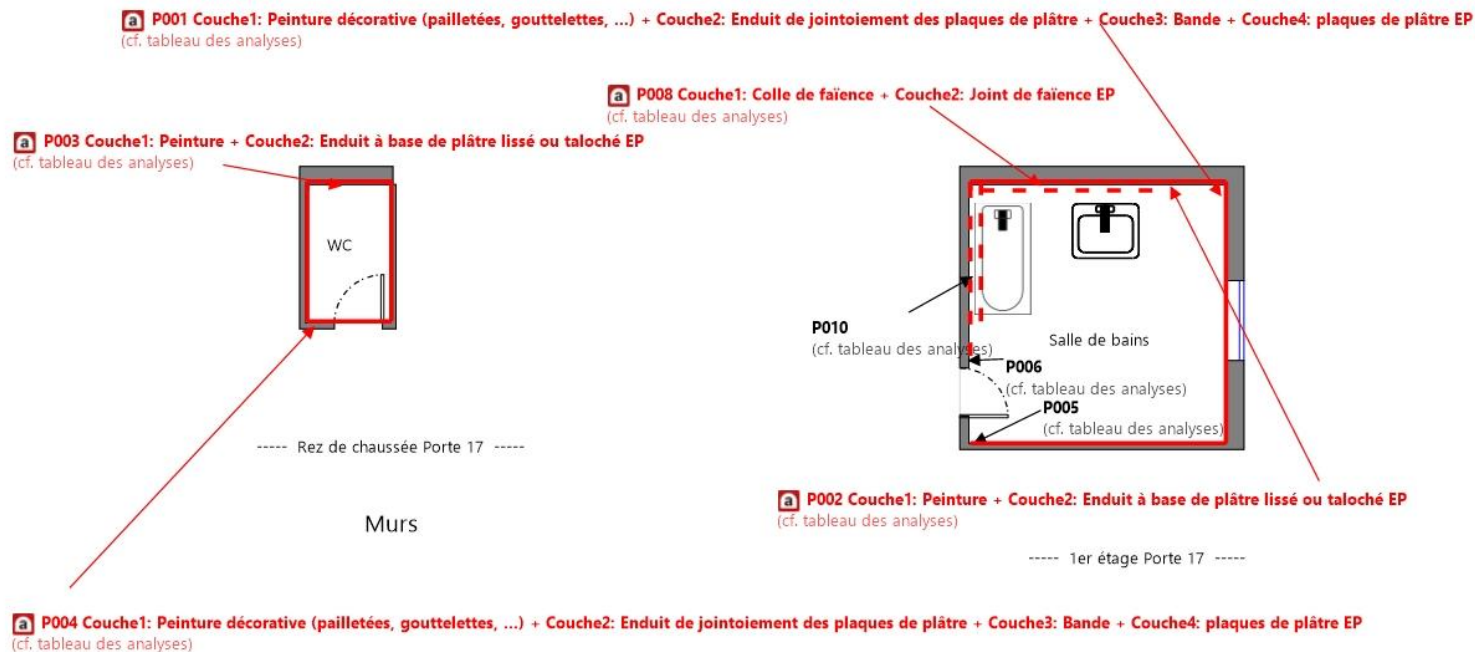
<b>Planche de repérage des matériaux et produits amiantés</b>
Affaire	M2351737
Opération	BENDERDOUCH ala eddine
Site	65PC00000
	17 SQUARE DES SORBIERS
	77000 VAUX LE PENIL
Date de réalisation	23/09/2021
<b>Matériaux et produits contenant de l'amiante</b>	
	Surface amianté
	Linéaire / paroi amianté (type 1)
	Linéaire / paroi amianté (type 2)
	Conduit amianté
<b>Sondages destructifs / Prélèvements</b>	
	Px Prélèvement Positif
	Px Prélèvement négatif
	S Sondage destructif
<b>Types de murs</b>	
	Mur Porteur
	Mur Cloison (type 1)
	Mur Cloison (type 2)
	Gaine technique
<b>Éléments ou pièces non visités</b>	
	Local non visitée
	Élément non visité

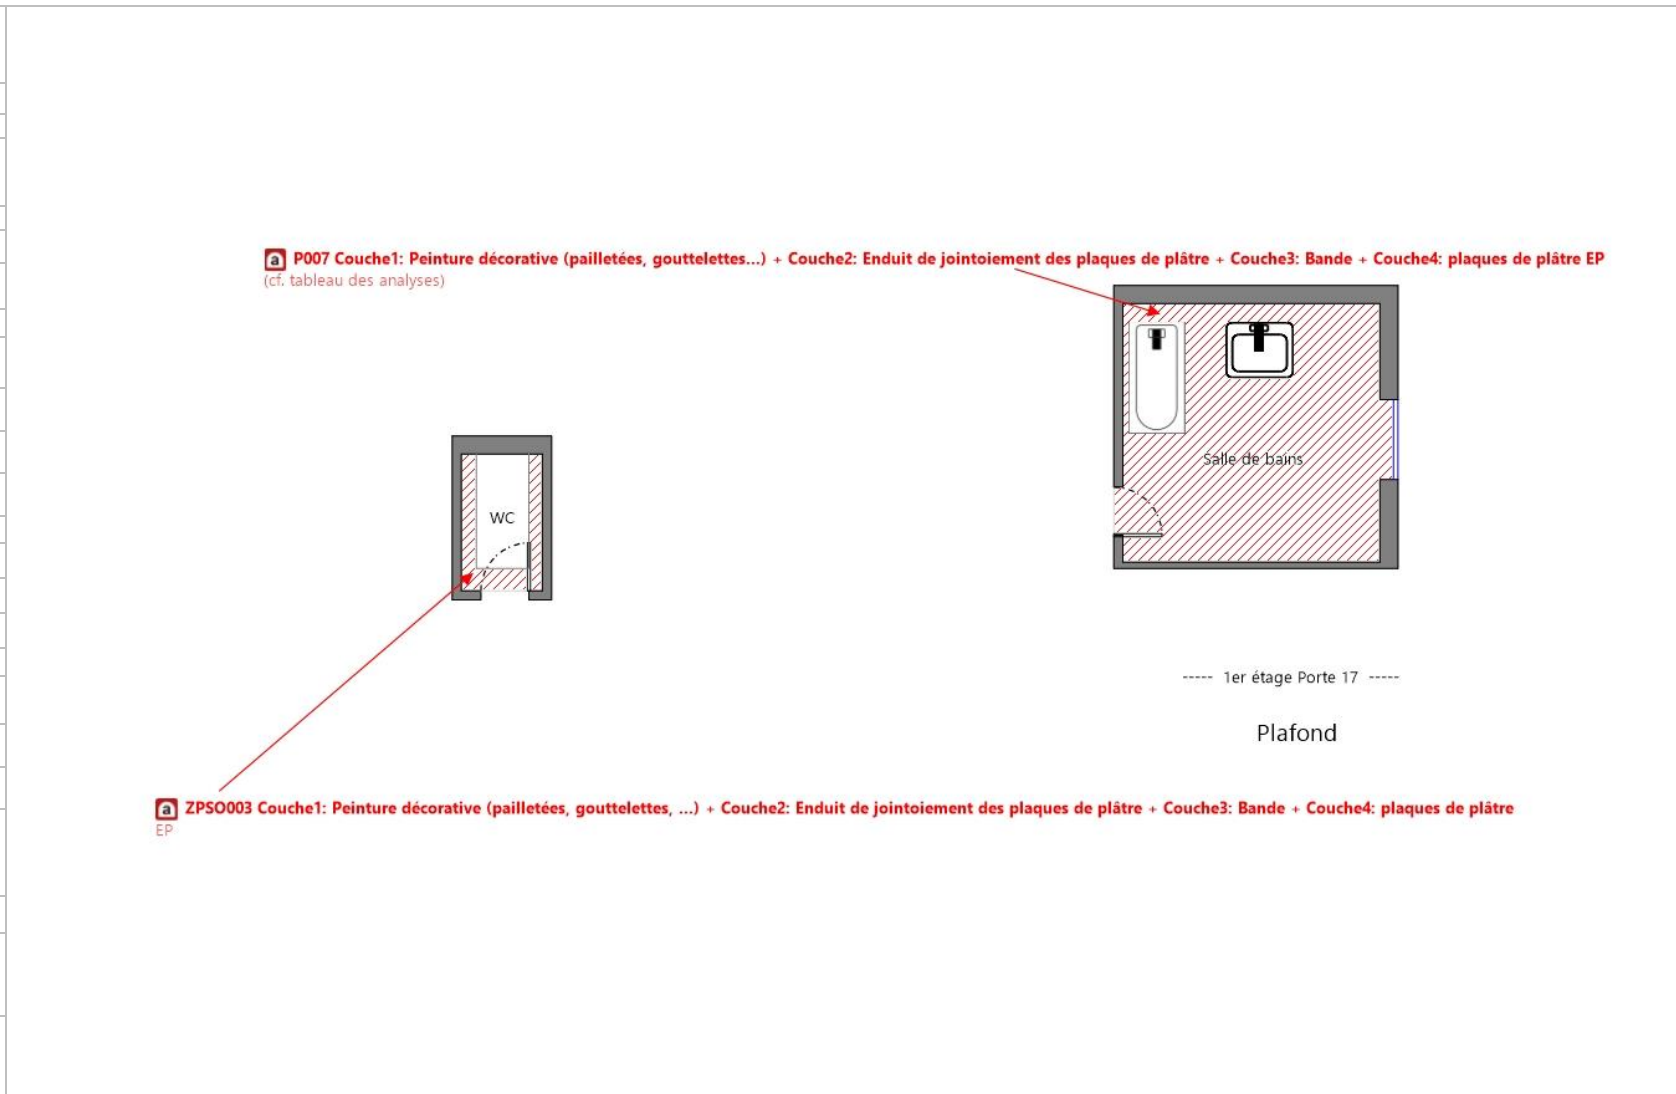
<b>Planche de repérage des matériaux et produits amiantés</b>
Affaire	M2351737
Opération	BENDERDOUCH ala eddine
Site	65PC00000
	17 SQUARE DES SORBIERS
	77000 VAUX LE PENIL
Date de réalisation	23/09/2021
<b>Matériaux et produits contenant de l'amiante</b>	
	Surface amianté
	Linéaire / paroi amianté (type 1)
	Linéaire / paroi amianté (type 2)
	Conduit amianté
<b>Sondages destructifs / Prélèvements</b>	
	Px Prélèvement Positif
	Px Prélèvement négatif
	S Sondage destructif
<b>Types de murs</b>	
	Mur Porteur
	Mur Cloison (type 1)
	Mur Cloison (type 2)
	Gaine technique
<b>Eléments ou pièces non visités</b>	
	Local non visitée
	Elément non visité
