Rapport de repérage des matériaux et produits contenant de l'amiante avant réalisation de travaux dans un immeuble bâti

LGT 0
24 SQUARE DES ERABLES
77000 VAUX LE PENIL

Date du rapport : 10/10/2020

65PAX0000 10/10/2020 - 05:15

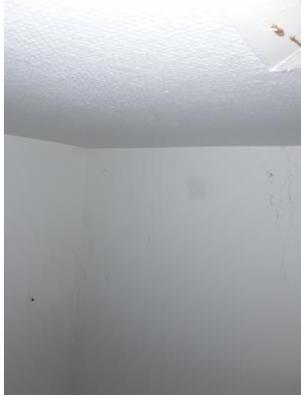
Identification : P008

Pièce et étage : WC RC

Localisation : Plafond

Parties d'ouvrages ou de composants : Plafonds (Enduits à base de plâtre projetés, lissés ou talochés)

Descriptif Laboratoire : Matériau plâtreux blanc en vrac avec couche en toile et poussières + peinture en vrac non séparable + matériau plâtreux blanc en vrac avec couche cartonnée et poussières non séparable

Résultat (justification) : Amiante détecté (RESULTAT ANALYSE)
