RAPPORT DE REPERAGE DES MATERIAUX ET PRODUITS DE LA LISTE A A INTEGRER AU DOSSIER AMIANTE - PARTIES PRIVATIVES

PROGRAMME 67LAG0804

45 RUE LAVOISIER APPT. 804

MELUN

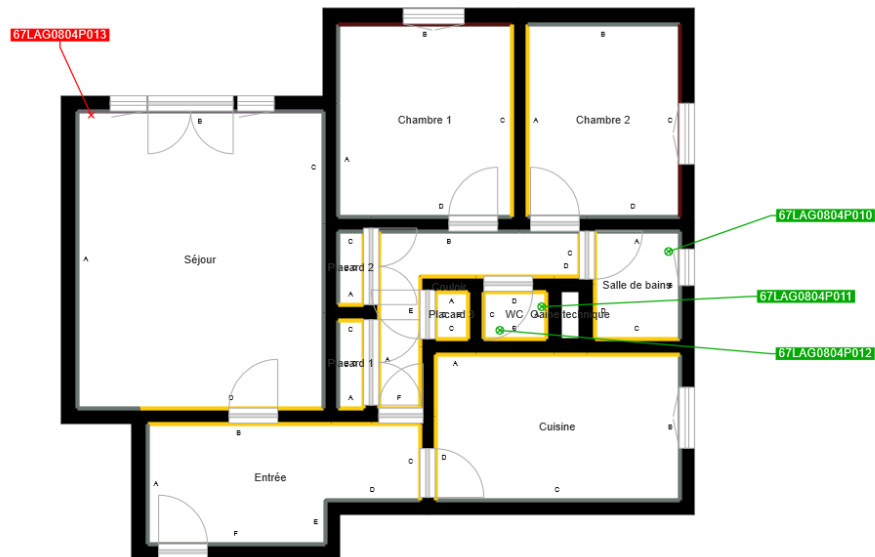
ANNEXE 2 – CROQUIS DE LOCALISATION DE PRELEVEMENTS

PIECE	ETAGE	ELEMENT A PRELEVER	DESCRIPTIF LABORATOIRE	Echantillon	REPERAGE	ETAT	RESULTAT	METHODE
Séjour	RC	Plaque type 'glasal'		67LAG0804P 013	Mur B	BON ETAT	Amiante détectée	JP
