## Rapport de mission de repérage des matériaux et produits listes A et B à intégrer au dossier technique «amiante»

PROGRAMME DTA\_36LAVOISIER

36 RUE LAVOISIER

RAPPORT N° :	OPH77 DTA_36LAVOISIER	Laboratoire d'Analyses :	ITGA
Le repérage a été réalisé le :	14/05/2019	Adresse laboratoire :	3 RUE ARMAND HERPIN LACROIX - CS 46537 35065 RENNES CEDEX
Accompagnateur :		Numéro d'accréditation :	1-5967
Par :	Abdessamad RHENZOUR	Organisme d'assurance professionnelle :	AXA France
N° certificat :	DTI3342	Adresse assurance :	<b>313 Terrasses de l'Arche 92727 NANTERRE CEDEX</b>
Date d'obtention :	23/11/2017	N° de contrat d'assurance :	10158549604
Organisme certificateur :	DEKRA 5 avenue Garlande - 92220 BAGNEUX	Date de validité :	31/12/2019

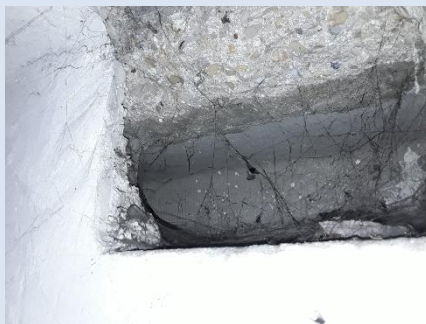
PRELEVEMENT : DTA_36LAVOISIERP001			
NOM DU CLIENT	NUMERO DU DOSSIER		PIECE OU LOCAL
OPH77	DTA_36LAVOISIER 14/05/2019		Locaux vide-ordures (RC)
ELEMENT	DESCRIPTIF DU LABORATOIRE	DATE DE PRELEVEMENT	NOM DE L'OPERATEUR
Conduit Amiante ciment		14/05/2019	RHENZOUR Abdessamad
LOCALISATION		RESULTAT	
Conduits		Amiante détectée

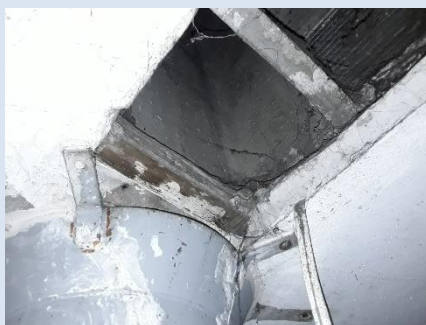
PRELEVEMENT : DTA_36LAVOISIERP002			
NOM DU CLIENT	NUMERO DU DOSSIER		PIECE OU LOCAL
OPH77	DTA_36LAVOISIER 14/05/2019		Locaux vide-ordures (RC)
ELEMENT	DESCRIPTIF DU LABORATOIRE	DATE DE PRELEVEMENT	NOM DE L'OPERATEUR
Conduit Béton		14/05/2019	RHENZOUR Abdessamad
LOCALISATION		RESULTAT	
Conduits		Amiante non détectée

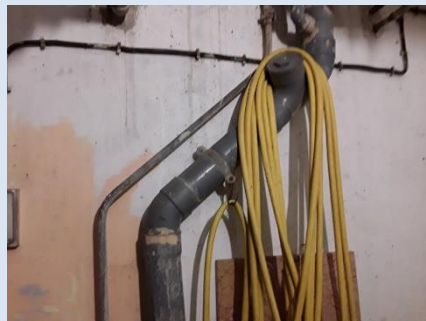
PRELEVEMENT : DTA_36LAVOISIERP003			
NOM DU CLIENT	NUMERO DU DOSSIER		PIECE OU LOCAL
OPH77	DTA_36LAVOISIER 14/05/2019		Locaux vide-ordures (RC)
ELEMENT	DESCRIPTIF DU LABORATOIRE	DATE DE PRELEVEMENT	NOM DE L'OPERATEUR
Conduit PVC		14/05/2019	RHENZOUR Abdessamad
LOCALISATION		RESULTAT	
Conduits		Amiante non détectée

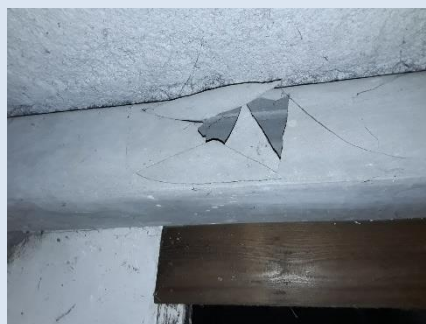
PRELEVEMENT : DTA_36LAVOISIERP004			
NOM DU CLIENT	NUMERO DU DOSSIER		PIECE OU LOCAL
OPH77	DTA_36LAVOISIER 14/05/2019		Dégagement 2 (R-1)
ELEMENT	DESCRIPTIF DU LABORATOIRE	DATE DE PRELEVEMENT	NOM DE L'OPERATEUR
Conduit Amiante ciment		14/05/2019	RHENZOUR Abdessamad
LOCALISATION		RESULTAT	
Conduits		Amiante détectée

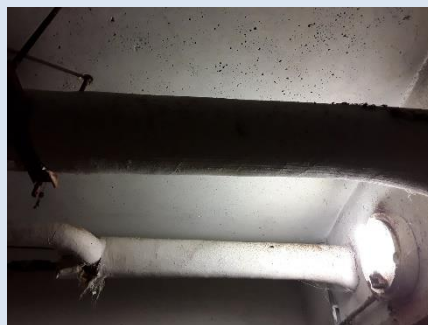
PRELEVEMENT : DTA_36LAVOISIERP005			
NOM DU CLIENT	NUMERO DU DOSSIER		PIECE OU LOCAL
OPH77	DTA_36LAVOISIER 14/05/2019		Locaux vide-ordures (RC)
ELEMENT	DESCRIPTIF DU LABORATOIRE	DATE DE PRELEVEMENT	NOM DE L'OPERATEUR
Calorifugeage	Matériau fibreux jaune avec poussières + toile beige plâtrée en vrac non séparable	14/05/2019	RHENZOUR Abdessamad
LOCALISATION		RESULTAT	
Conduits		Amiante non détecté

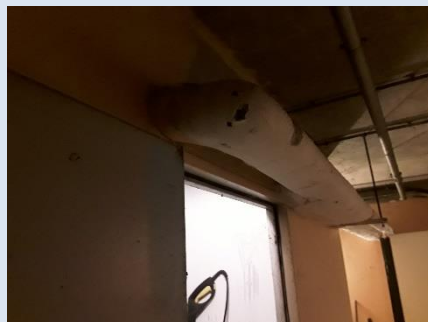
PRELEVEMENT : DTA_36LAVOISIERP006			
NOM DU CLIENT	NUMERO DU DOSSIER		PIECE OU LOCAL
OPH77	DTA_36LAVOISIER 14/05/2019		Dégagement 1 (R-1)
ELEMENT	DESCRIPTIF DU LABORATOIRE	DATE DE PRELEVEMENT	NOM DE L'OPERATEUR
Calorifugeage	Matériau fibreux jaune + toile fibreuse blanche non séparable + matériau plâtreux blanc non séparable	14/05/2019	RHENZOUR Abdessamad
LOCALISATION		RESULTAT	
Conduits		Amiante non détecté

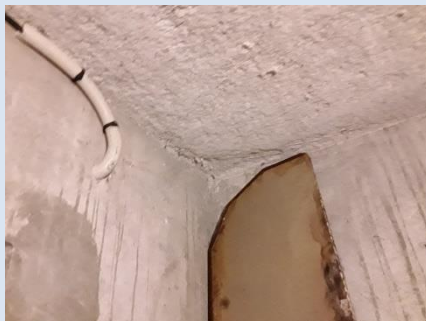
PRELEVEMENT : DTA_36LAVOISIERP007			
NOM DU CLIENT	NUMERO DU DOSSIER		PIECE OU LOCAL
OPH77	DTA_36LAVOISIER 14/05/2019		Dégagement 3 (R-1)
ELEMENT	DESCRIPTIF DU LABORATOIRE	DATE DE PRELEVEMENT	NOM DE L'OPERATEUR
Flocage	Matériau cotonneux blanc avec poussières	14/05/2019	RHENZOUR Abdessamad
LOCALISATION		RESULTAT	
Plafond		Amiante non détecté

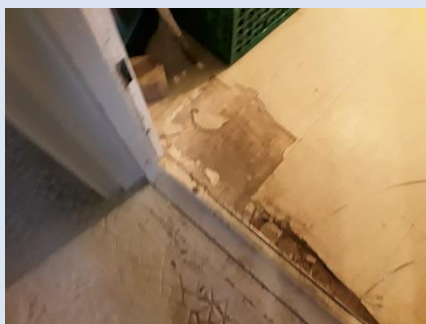
PRELEVEMENT : DTA_36LAVOISIERP008			
NOM DU CLIENT	NUMERO DU DOSSIER		PIECE OU LOCAL
OPH77	DTA_36LAVOISIER 14/05/2019		Local 1 (R-1)
ELEMENT	DESCRIPTIF DU LABORATOIRE	DATE DE PRELEVEMENT	NOM DE L'OPERATEUR
Dalle de sol	Dalle dure cassante beige + colle polymère jaune avec poussières non séparable	14/05/2019	RHENZOUR Abdessamad
LOCALISATION		RESULTAT	
Sol		Fr1:Amiante non détecté

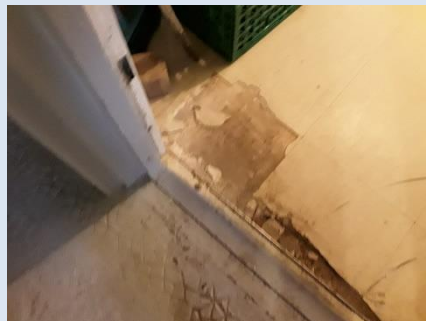
PRELEVEMENT : DTA_36LAVOISIERP008			
NOM DU CLIENT	NUMERO DU DOSSIER	PIECE OU LOCAL	
OPH77	DTA_36LAVOISIER 14/05/2019	Local 1 (R-1)	
ELEMENT	DESCRIPTIF DU LABORATOIRE	DATE DE PRELEVEMENT	NOM DE L'OPERATEUR
Dalle de sol	Matériau beige en vrac	14/05/2019	RHENZOUR Abdessamad
LOCALISATION		RESULTAT	
Sol		Fr2:Amiante non détecté

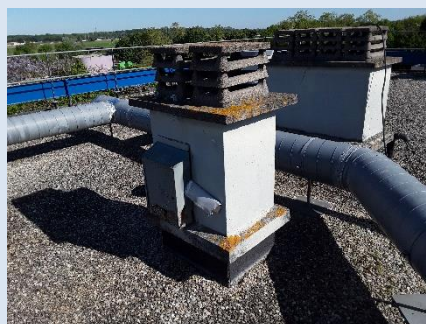
PRELEVEMENT : DTA_36LAVOISIERP009			
NOM DU CLIENT	NUMERO DU DOSSIER	PIECE OU LOCAL	
OPH77	DTA_36LAVOISIER 14/05/2019	Toiture 1 (R+4)	
ELEMENT	DESCRIPTIF DU LABORATOIRE	DATE DE PRELEVEMENT	NOM DE L'OPERATEUR
Conduit Béton		14/05/2019	RHENZOUR Abdessamad
LOCALISATION		RESULTAT	
Conduits		Amiante non détectée

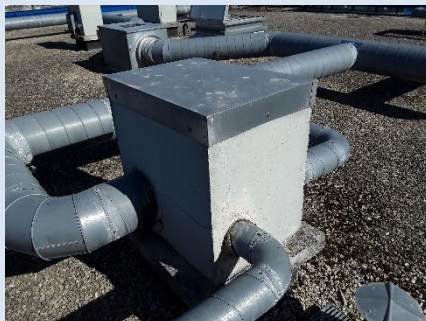
PRELEVEMENT : DTA_36LAVOISIERP010			
NOM DU CLIENT	NUMERO DU DOSSIER		PIECE OU LOCAL
OPH77	DTA_36LAVOISIER 14/05/2019		Toiture 1 (R+4)
ELEMENT	DESCRIPTIF DU LABORATOIRE	DATE DE PRELEVEMENT	NOM DE L'OPERATEUR
Conduit Béton		14/05/2019	RHENZOUR Abdessamad
LOCALISATION		RESULTAT	
Conduits		Amiante non détectée

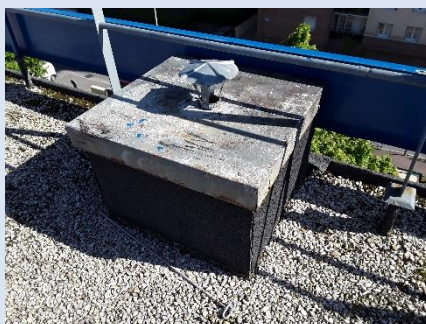
PRELEVEMENT : DTA_36LAVOISIERP011			
NOM DU CLIENT	NUMERO DU DOSSIER		PIECE OU LOCAL
OPH77	DTA_36LAVOISIER 14/05/2019		Toiture 1 (R+4)
ELEMENT	DESCRIPTIF DU LABORATOIRE	DATE DE PRELEVEMENT	NOM DE L'OPERATEUR
Conduit Béton		14/05/2019	RHENZOUR Abdessamad
LOCALISATION		RESULTAT	
Conduits		Amiante non détectée

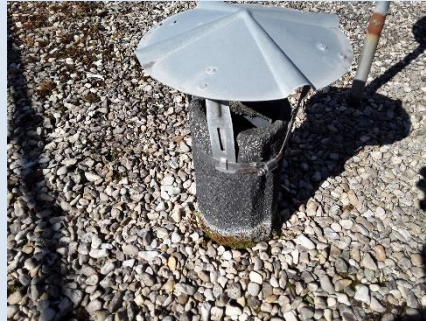
PRELEVEMENT : DTA_36LAVOISIERP012			
NOM DU CLIENT	NUMERO DU DOSSIER	PIECE OU LOCAL	
OPH77	DTA_36LAVOISIER 14/05/2019	Toiture 1 (R+4)	
ELEMENT	DESCRIPTIF DU LABORATOIRE	DATE DE PRELEVEMENT	NOM DE L'OPERATEUR
Conduit PVC		14/05/2019	RHENZOUR Abdessamad
LOCALISATION		RESULTAT	
Conduits		Amiante non détectée	
EMPLACEMENT
