## Rapport de mission de repérage des matériaux et produits listes A et B à intégrer au dossier technique «amiante»

PROGRAMME DTA\_44LAVOISIER

RUE LAVOISIER

77000 MELUN

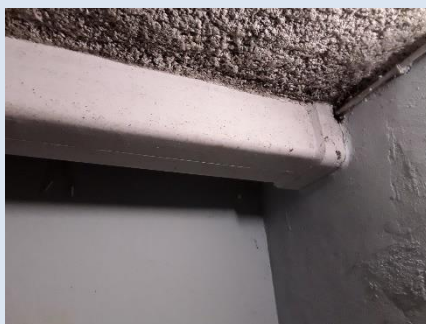
PRELEVEMENT : DTA_44LAVOISIERP001			
NOM DU CLIENT	NUMERO DU DOSSIER		PIECE OU LOCAL
OPH77	DTA_44LAVOISIER 14/05/2019		Locaux vide-ordures (RC)
ELEMENT	DESCRIPTIF DU LABORATOIRE	DATE DE PRELEVEMENT	NOM DE L'OPERATEUR
Conduit Amiante ciment		14/05/2019	RHENZOUR Abdessamad
LOCALISATION		RESULTAT	
Conduits		Amiante détectée

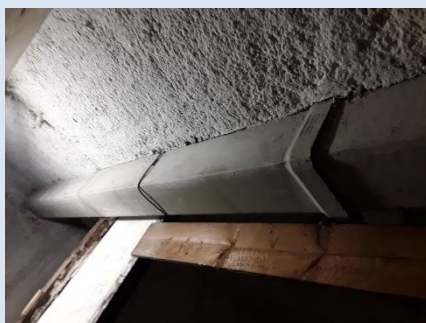
PRELEVEMENT : DTA_44LAVOISIERP002			
NOM DU CLIENT	NUMERO DU DOSSIER		PIECE OU LOCAL
OPH77	DTA_44LAVOISIER 14/05/2019		Dégagement (R-1)
ELEMENT	DESCRIPTIF DU LABORATOIRE	DATE DE PRELEVEMENT	NOM DE L'OPERATEUR
Conduit Amiante ciment		14/05/2019	RHENZOUR Abdessamad
LOCALISATION		RESULTAT	
Conduits		Amiante détectée

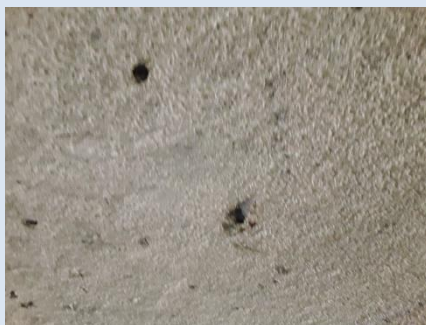
PRELEVEMENT : DTA\_44LAVOISIERP003

NOM DU CLIENT	NUMERO DU DOSSIER	PIECE OU LOCAL	
OPH77	DTA_44LAVOISIER 14/05/2019	Local poubelles (R-1)	
ELEMENT	DESCRIPTIF DU LABORATOIRE	DATE DE PRELEVEMENT	NOM DE L'OPERATEUR
Flocage	Matériau cotonneux blanc avec poussières + peintures multiples non séparable	14/05/2019	RHENZOUR Abdessamad
LOCALISATION		RESULTAT	
Plafond		Amiante non détecté

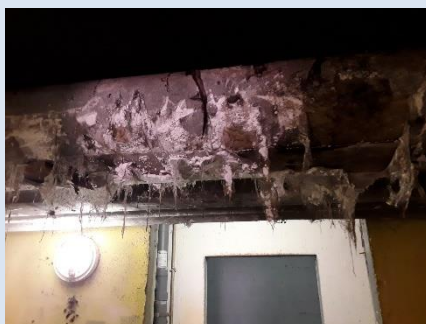
PRELEVEMENT : DTA\_44LAVOISIERP004

NOM DU CLIENT	NUMERO DU DOSSIER	PIECE OU LOCAL	
OPH77	DTA_44LAVOISIER 14/05/2019	Dégagement (R-1)	
ELEMENT	DESCRIPTIF DU LABORATOIRE	DATE DE PRELEVEMENT	NOM DE L'OPERATEUR
Calorifugeage	Matériau plâtreux blanc en vrac + toile fibreuse blanche non séparable + carton non séparable	14/05/2019	RHENZOUR Abdessamad
LOCALISATION		RESULTAT	
Conduits		Amiante non détecté

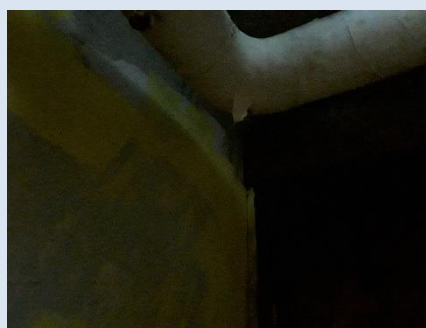
PRELEVEMENT : DTA_44LAVOISIERP005			
NOM DU CLIENT	NUMERO DU DOSSIER	PIECE OU LOCAL	
OPH77	DTA_44LAVOISIER 14/05/2019	Dégagement (R-1)	
ELEMENT	DESCRIPTIF DU LABORATOIRE	DATE DE PRELEVEMENT	NOM DE L'OPERATEUR
Calorifugeage	Matériau fibreux jaune avec poussières non séparable + toile fibreuse blanche non séparable + peinture non séparable + matériau plâtreux blanc en vrac non séparable + toile blanche enduite non séparable	14/05/2019	RHENZOUR Abdessamad
LOCALISATION		RESULTAT	
Conduits		Amiante non détecté

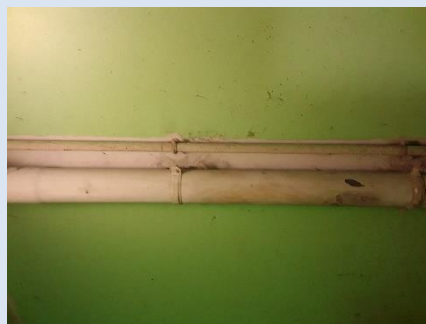
PRELEVEMENT : DTA_44LAVOISIERP006			
NOM DU CLIENT	NUMERO DU DOSSIER	PIECE OU LOCAL	
OPH77	DTA_44LAVOISIER 14/05/2019	Gaines vide-ordures (RC)	
ELEMENT	DESCRIPTIF DU LABORATOIRE	DATE DE PRELEVEMENT	NOM DE L'OPERATEUR
Conduit Béton		14/05/2019	RHENZOUR Abdessamad
LOCALISATION		RESULTAT	
Conduits		Amiante non détectée

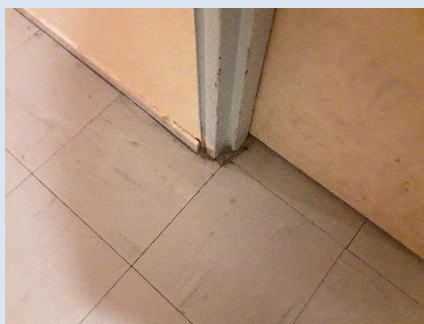
PRELEVEMENT : DTA_44LAVOISIERP007			
NOM DU CLIENT	NUMERO DU DOSSIER	PIECE OU LOCAL	
OPH77	DTA_44LAVOISIER 14/05/2019	Palier 1 (R+1)	
ELEMENT	DESCRIPTIF DU LABORATOIRE	DATE DE PRELEVEMENT	NOM DE L'OPERATEUR
Dalle de sol	Colle bitumineuse noire non séparable + ragréage gris en vrac non séparable + peinture en faible quantité non séparable	14/05/2019	RHENZOUR Abdessamad
LOCALISATION		RESULTAT	
Sol		Fr1:Amiante détecté (Chrysotile)

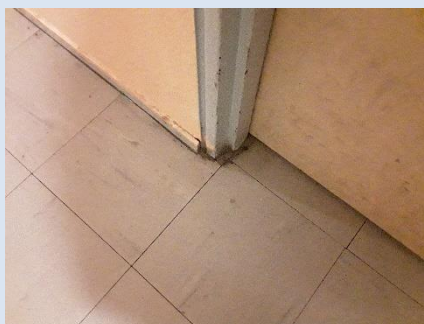
PRELEVEMENT : DTA_44LAVOISIERP007			
NOM DU CLIENT	NUMERO DU DOSSIER	PIECE OU LOCAL	
OPH77	DTA_44LAVOISIER 14/05/2019	Palier 1 (R+1)	
ELEMENT	DESCRIPTIF DU LABORATOIRE	DATE DE PRELEVEMENT	NOM DE L'OPERATEUR
Dalle de sol	Dalle dure cassante grise	14/05/2019	RHENZOUR Abdessamad
LOCALISATION		RESULTAT	
Sol		Fr2:Amiante détecté (Chrysotile)

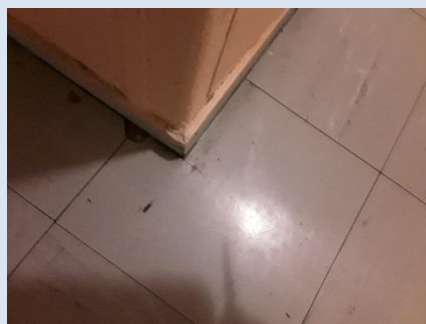
PRELEVEMENT : DTA_44LAVOISIERP008			
NOM DU CLIENT	NUMERO DU DOSSIER	PIECE OU LOCAL	
OPH77	DTA_44LAVOISIER 14/05/2019	Palier 6 (R+6)	
ELEMENT	DESCRIPTIF DU LABORATOIRE	DATE DE PRELEVEMENT	NOM DE L'OPERATEUR
Dalle de sol	Colle bitumineuse noire non séparable + ragréage gris en vrac non séparable + peinture en faible quantité en vrac non séparable	14/05/2019	RHENZOUR Abdessamad
LOCALISATION		RESULTAT	
Sol		Fr1:Amiante détecté (Chrysotile)

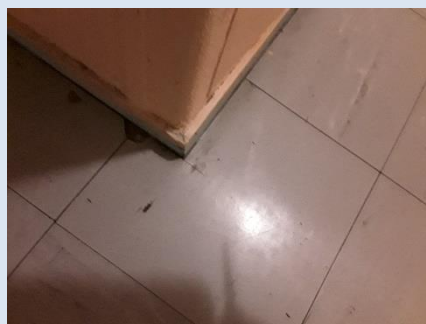
PRELEVEMENT : DTA_44LAVOISIERP008			
NOM DU CLIENT	NUMERO DU DOSSIER	PIECE OU LOCAL	
OPH77	DTA_44LAVOISIER 14/05/2019	Palier 6 (R+6)	
ELEMENT	DESCRIPTIF DU LABORATOIRE	DATE DE PRELEVEMENT	NOM DE L'OPERATEUR
Dalle de sol	Dalle dure cassante grise	14/05/2019	RHENZOUR Abdessamad
LOCALISATION		RESULTAT	
Sol		Fr2:Amiante détecté (Chrysotile)

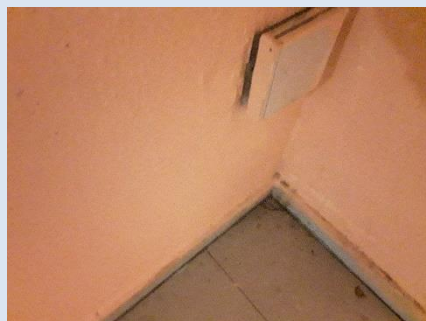
PRELEVEMENT : DTA_44LAVOISIERP009			
NOM DU CLIENT	NUMERO DU DOSSIER		PIECE OU LOCAL
OPH77	DTA_44LAVOISIER 14/05/2019		Palier 12 (R+12)
ELEMENT	DESCRIPTIF DU LABORATOIRE	DATE DE PRELEVEMENT	NOM DE L'OPERATEUR
Dalle de sol	Dalle dure cassante grise	14/05/2019	RHENZOUR Abdessamad
LOCALISATION		RESULTAT	
Sol		Fr1:Amiante détecté (Chrysotile)

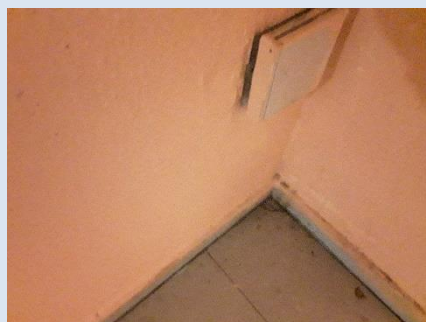
PRELEVEMENT : DTA_44LAVOISIERP009			
NOM DU CLIENT	NUMERO DU DOSSIER		PIECE OU LOCAL
OPH77	DTA_44LAVOISIER 14/05/2019		Palier 12 (R+12)
ELEMENT	DESCRIPTIF DU LABORATOIRE	DATE DE PRELEVEMENT	NOM DE L'OPERATEUR
Dalle de sol	Colle bitumineuse noire non séparable + ragréage gris en vrac non séparable	14/05/2019	RHENZOUR Abdessamad
LOCALISATION		RESULTAT	
Sol		Fr2:Amiante détecté (Chrysotile)

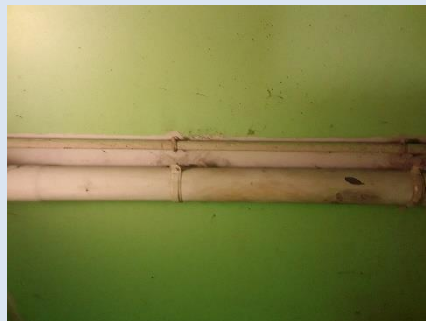
PRELEVEMENT : DTA_44LAVOISIERP010			
NOM DU CLIENT	NUMERO DU DOSSIER		PIECE OU LOCAL
OPH77	DTA_44LAVOISIER 14/05/2019		Locaux vide-ordures (RC)
ELEMENT	DESCRIPTIF DU LABORATOIRE	DATE DE PRELEVEMENT	NOM DE L'OPERATEUR
Conduit PVC		14/05/2019	RHENZOUR Abdessamad
LOCALISATION		RESULTAT	
Conduits

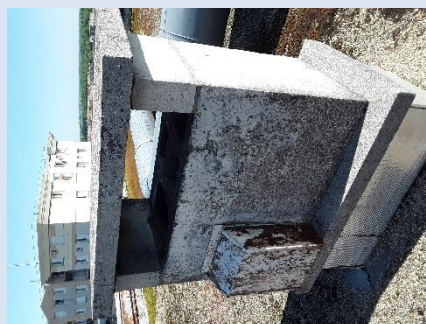
PRELEVEMENT : DTA_44LAVOISIERP011			
NOM DU CLIENT	NUMERO DU DOSSIER		PIECE OU LOCAL
OPH77	DTA_44LAVOISIER 14/05/2019		Toiture 1 (R+13)
ELEMENT	DESCRIPTIF DU LABORATOIRE	DATE DE PRELEVEMENT	NOM DE L'OPERATEUR
Conduit Béton		14/05/2019	RHENZOUR Abdessamad
LOCALISATION		RESULTAT	
Conduits		Amiante non détectée

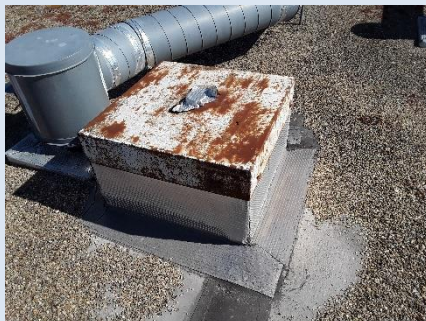
PRELEVEMENT : DTA_44LAVOISIERP012			
NOM DU CLIENT	NUMERO DU DOSSIER		PIECE OU LOCAL
OPH77	DTA_44LAVOISIER 14/05/2019		Toiture 1 (R+13)
ELEMENT	DESCRIPTIF DU LABORATOIRE	DATE DE PRELEVEMENT	NOM DE L'OPERATEUR
Conduit Béton		14/05/2019	RHENZOUR Abdessamad
LOCALISATION		RESULTAT	
Conduits		Amiante non détectée

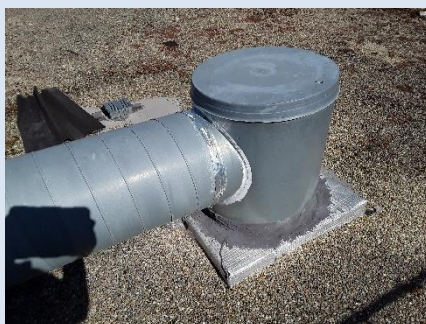
PRELEVEMENT : DTA_44LAVOISIERP013			
NOM DU CLIENT	NUMERO DU DOSSIER		PIECE OU LOCAL
OPH77	DTA_44LAVOISIER 14/05/2019		Toiture 1 (R+13)
ELEMENT	DESCRIPTIF DU LABORATOIRE	DATE DE PRELEVEMENT	NOM DE L'OPERATEUR
Conduit Metal		14/05/2019	RHENZOUR Abdessamad
LOCALISATION		RESULTAT	
Conduits		Amiante non détectée

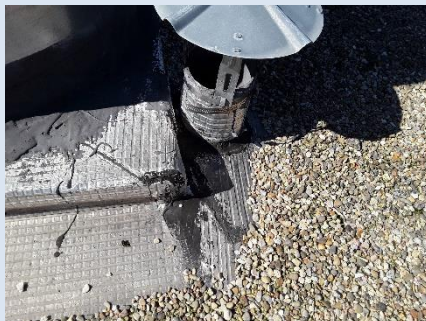
PRELEVEMENT : DTA_44LAVOISIERP014			
NOM DU CLIENT	NUMERO DU DOSSIER	PIECE OU LOCAL	
OPH77	DTA_44LAVOISIER 14/05/2019	Toiture 1 (R+13)	
ELEMENT	DESCRIPTIF DU LABORATOIRE	DATE DE PRELEVEMENT	NOM DE L'OPERATEUR
Conduit PVC		14/05/2019	RHENZOUR Abdessamad
LOCALISATION		RESULTAT	
Conduits		Amiante non détectée
