Rapport de repérage des matériaux et produits contenant de l'amiante avant réalisation de travaux dans un immeuble bâti

BATIMENT 36
36 RUE LAVOISIER

Date du rapport : 12/01/2021

Référence du dossier : 2020
4614_PROGRAMME 67_MEZEREAUX-
LAVOISIER

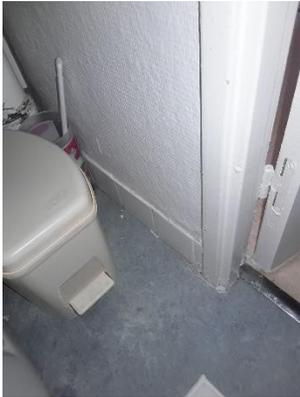
Identification : P003
Pièce et étage : WC NC
Localisation : Mur A
Parties d'ouvrages ou de composants : Murs et cloisons maçonnés (Enduits de lissage)
Descriptif Laboratoire : Peintures multiples avec couche en toile non séparable + enduit plâtreux blanc en vrac avec poussières
Résultat (justification) : Amiante non détectée (RESULTAT ANALYSE)

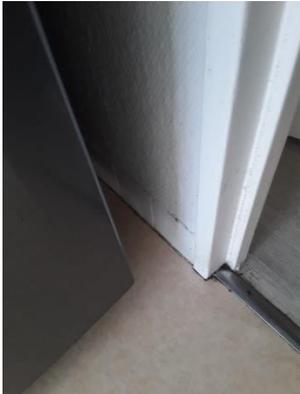
Identification : P007
Pièce et étage : Cuisine du Igt 103 NC
Localisation : Mur A
Parties d'ouvrages ou de composants : Murs et cloisons maçonnés (Enduits de lissage)
Descriptif Laboratoire : Peintures multiples avec couche en toile non séparable + enduit plâtreux blanc en vrac avec poussières
Résultat (justification) : Amiante non détectée (RESULTAT ANALYSE)

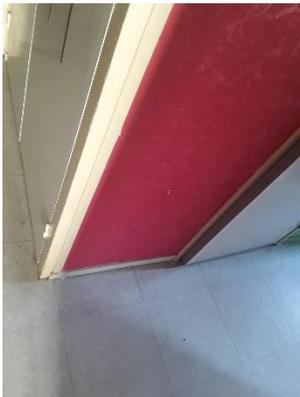
Identification : P015
Pièce et étage : Couloir du lgt 104 NC
Localisation : Mur C
Parties d'ouvrages ou de composants : Murs et cloisons maçonnés (Enduits de lissage)
Descriptif Laboratoire : Peintures multiples en vrac non séparable + enduit plâtreux blanc en vrac avec poussières
Résultat (justification) : Amiante non détectée (RESULTAT ANALYSE)

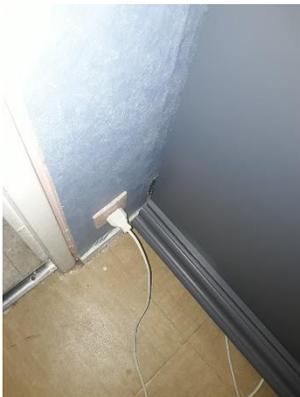
Identification : P017
Pièce et étage : Chambre 1 du lgt 104 NC
Localisation : Mur A
Parties d'ouvrages ou de composants : Murs et cloisons maçonnés (Enduits de lissage)
Descriptif Laboratoire : Peintures multiples en vrac non séparable + enduit plâtreux blanc en vrac avec poussières
Résultat (justification) : Amiante non détectée (RESULTAT ANALYSE)

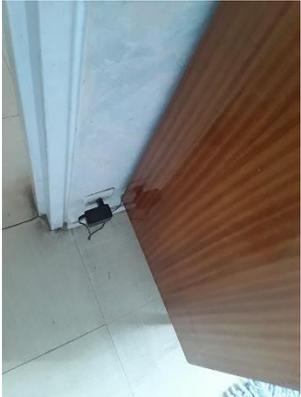
Identification : P024
Pièce et étage : Chambre 1 du lgt 404 NC
Localisation : Mur A
Parties d'ouvrages ou de composants : Murs et cloisons maçonnés (Enduits de lissage)
Descriptif Laboratoire : Peintures multiples en vrac non séparable + enduit plâtreux blanc en vrac avec couche cartonnée et poussières
Résultat (justification) : Amiante non détectée (RESULTAT ANALYSE)

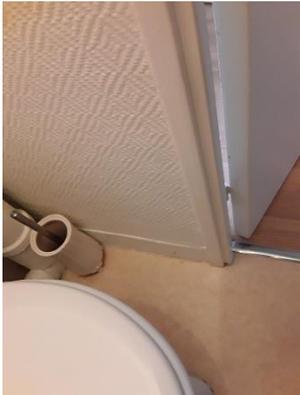
Identification : P033
Pièce et étage : Wc du lgt 401 NC
Localisation : Mur A
Parties d'ouvrages ou de composants : Murs et cloisons maçonnés (Enduits de lissage)
Descriptif Laboratoire : Peintures multiples avec couche en toile non séparable + enduit plâtreux blanc en vrac avec poussières
Résultat (justification) : Amiante non détectée (RESULTAT ANALYSE)

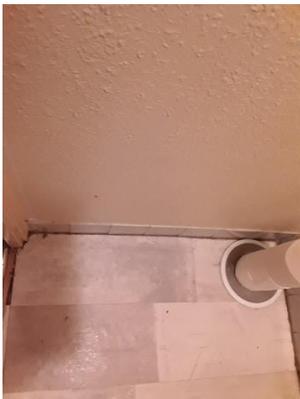
Identification : P039
Pièce et étage : Wc du lgt 204 NC
Localisation : Mur B
Parties d'ouvrages ou de composants : Murs et cloisons maçonnés (Enduits de lissage)
Descriptif Laboratoire : Peintures multiples en vrac non séparable + enduit plâtreux blanc en vrac avec poussières
Résultat (justification) : Amiante non détectée (RESULTAT ANALYSE)

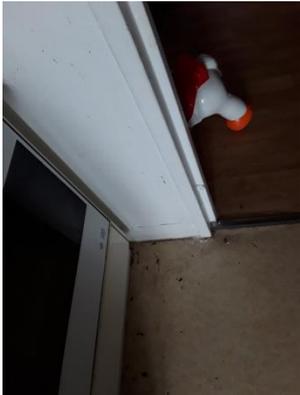
Identification : P045
Pièce et étage : Cuisine du Igt 403 NC
Localisation : Mur A
Parties d'ouvrages ou de composants : Murs et cloisons maçonnés (Enduits de lissage)
Descriptif Laboratoire : Peintures multiples en vrac avec couche en toile non séparable + enduit plâtreux blanc en vrac avec poussières
Résultat (justification) : Amiante non détectée (RESULTAT ANALYSE)

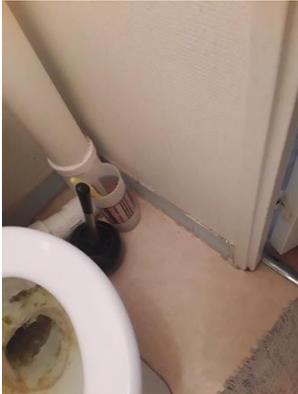
Identification : P050
Pièce et étage : Wc du lgt 402 NC
Localisation : Mur A
Parties d'ouvrages ou de composants : Murs et cloisons maçonnés (Enduits de lissage)
Descriptif Laboratoire : Peintures multiples en vrac avec couche en toile non séparable + enduit plâtreux blanc en vrac avec poussières
Résultat (justification) : Amiante non détectée (RESULTAT ANALYSE)

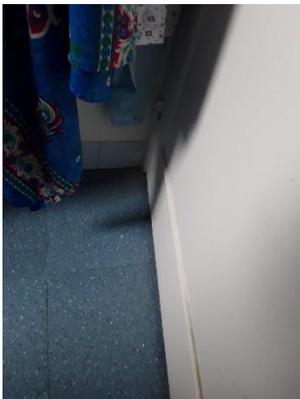
Identification : P055
Pièce et étage : Sdb du lgt 303 NC
Localisation : Mur D
Parties d'ouvrages ou de composants : Murs et cloisons maçonnés (Enduits de lissage)
Descriptif Laboratoire : Peintures multiples en vrac avec couche en toile non séparable + enduit plâtreux blanc en vrac avec poussières
Résultat (justification) : Amiante non détectée (RESULTAT ANALYSE)

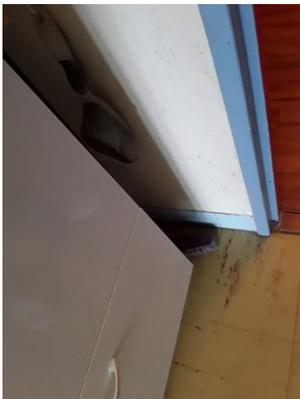
Identification : P059
Pièce et étage : Cuisine du Igt 303 NC
Localisation : Mur A
Parties d'ouvrages ou de composants : Murs et cloisons maçonnés (Enduits de lissage)
Descriptif Laboratoire : Peintures multiples en vrac non séparable + enduit plâtreux blanc en vrac avec poussières
Résultat (justification) : Amiante non détectée (RESULTAT ANALYSE)

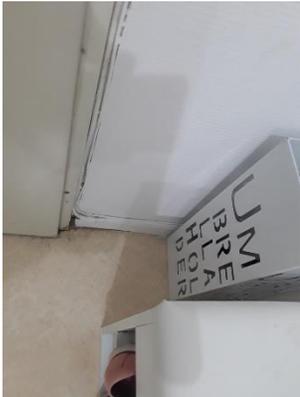
Identification : P065
Pièce et étage : Entree lgt 301 NC
Localisation : Mur A
Parties d'ouvrages ou de composants : Murs et cloisons maçonnés (Enduits de lissage)
Descriptif Laboratoire : Peintures multiples avec couche en toile non séparable + enduit plâtreux blanc en vrac avec poussières
Résultat (justification) : Amiante non détectée (RESULTAT ANALYSE)

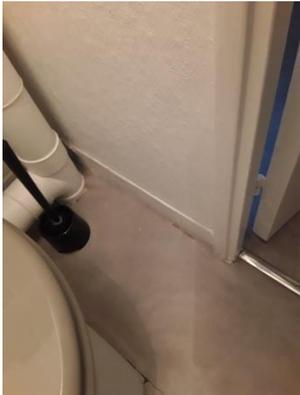
Identification : P069
Pièce et étage : Wc du lgt 004 NC
Localisation : Mur A
Parties d'ouvrages ou de composants : Murs et cloisons maçonnés (Enduits de lissage)
Descriptif Laboratoire : Peintures multiples avec couche en toile non séparable + enduit plâtreux blanc en vrac avec poussières
Résultat (justification) : Amiante non détectée (RESULTAT ANALYSE)
