Rapport de repérage des matériaux et produits contenant de l'amiante avant réalisation de travaux dans un immeuble bâti

BATIMENT 37
37 RUE DES MEZEREAX

Référence du dossier : 2020
4614_PROGRAMME 67_MEZEREAX-
LAVOISIER

Référence du rapport :
BATIMENT 37 12/01/2021 - 15:43

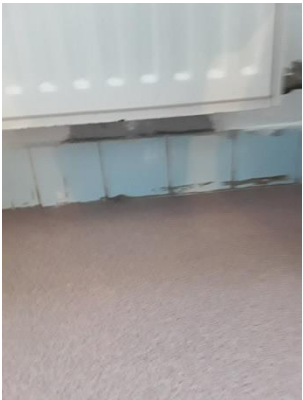
| Identification : P003 |

| Descriptif Laboratoire : Peintures multiples en vrac non séparable + enduit plâtreux blanc en vrac avec poussières |
| Résultat (justification) : Amiante non détectée (RESULTAT ANALYSE) |

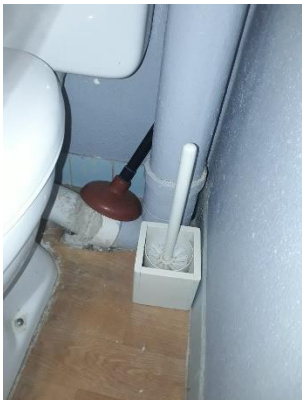
| Identification : P004 |

| Descriptif Laboratoire : Peintures multiples en vrac non séparable + enduit plâtreux blanc en vrac avec poussières |
| Résultat (justification) : Amiante non détectée (RESULTAT ANALYSE) |

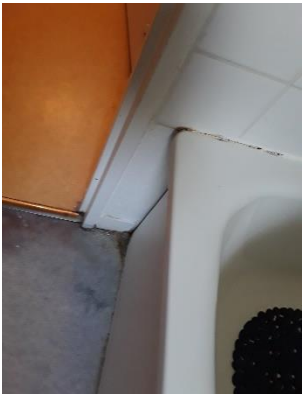
| Identification : P009 |

| Descriptif Laboratoire : Peintures multiples en vrac non séparable + enduit plâtreux blanc en vrac avec poussières |
| Résultat (justification) : Amiante non détectée (RESULTAT ANALYSE) |

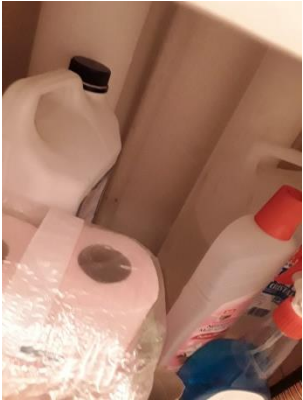
| Identification : P011 |

| Descriptif Laboratoire : Peintures multiples en vrac non séparable + enduit plâtreux blanc en vrac avec poussières |
| Résultat (justification) : Amiante non détectée (RESULTAT ANALYSE) |

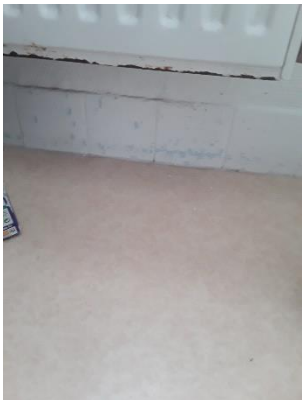
| Identification : P014 |

| Descriptif Laboratoire : Peintures multiples en vrac avec couche en toile non séparable + enduit plâtreux blanc en vrac avec poussières |
| Résultat (justification) : Amiante non détectée (RESULTAT ANALYSE) |

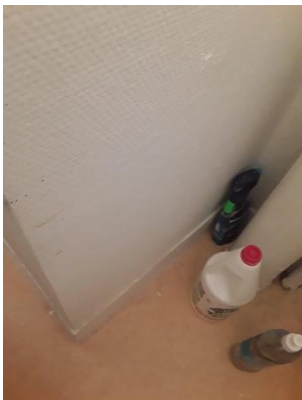
| Identification : P016 |

| Descriptif Laboratoire : Peintures multiples avec couche en toile non séparable + enduit plâtreux blanc en vrac avec poussières |
| Résultat (justification) : Amiante non détectée (RESULTAT ANALYSE) |

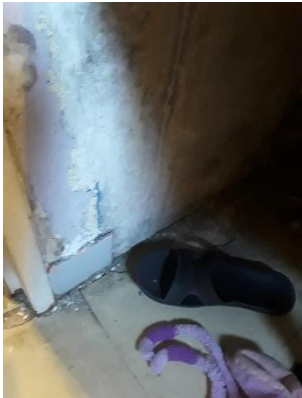
| Identification : P024 |

| Descriptif Laboratoire : Peintures multiples en vrac non séparable + enduit plâtreux blanc en vrac avec poussières |
| Résultat (justification) : Amiante non détectée (RESULTAT ANALYSE) |

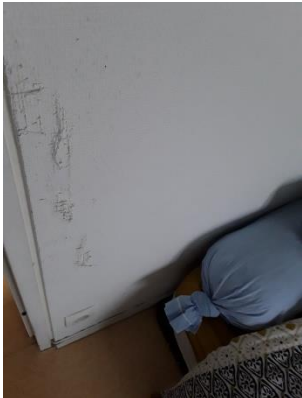
| Identification : P028 |

| Descriptif Laboratoire : Peintures multiples en vrac non séparable + enduit plâtreux blanc en vrac avec poussières |
| Résultat (justification) : Amiante non détectée (RESULTAT ANALYSE) |

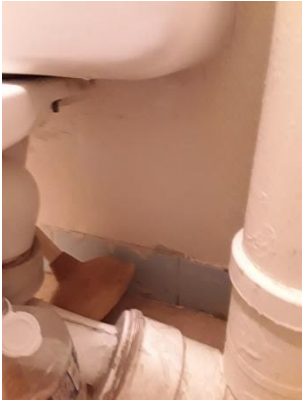
| Identification : P029 |

| Descriptif Laboratoire : Peintures multiples en vrac non séparable + enduit plâtreux blanc en vrac avec poussières |
| Résultat (justification) : Amiante non détectée (RESULTAT ANALYSE) |

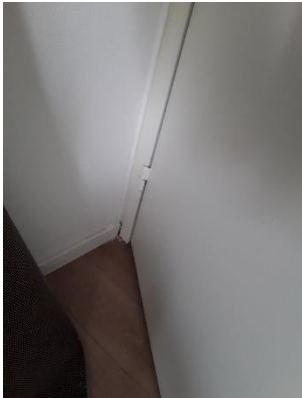
| Identification : P032 |

| Descriptif Laboratoire : Peintures multiples en vrac non séparable + enduit plâtreux blanc en vrac avec poussières |
| Résultat (justification) : Amiante non détectée (RESULTAT ANALYSE) |

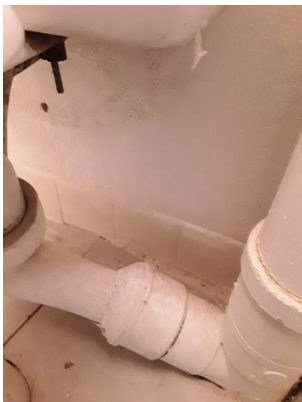
| Identification : P034 |

| Descriptif Laboratoire : Peintures multiples en vrac avec couche en toile non séparable + enduit plâtreux blanc en vrac avec poussières |
| Résultat (justification) : Amiante non détectée (RESULTAT ANALYSE) |

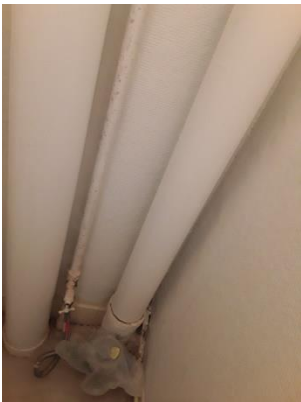
| Identification : P035 |

| Descriptif Laboratoire : Peintures multiples en vrac non séparable + enduit beige en vrac avec poussières |
| Résultat (justification) : Amiante non détectée (RESULTAT ANALYSE) |

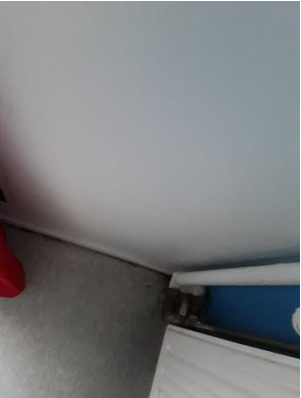
| Identification : P038 |

| Descriptif Laboratoire : Peintures multiples en vrac non séparable + enduit beige en vrac avec poussières |
| Résultat (justification) : Amiante non détectée (RESULTAT ANALYSE) |

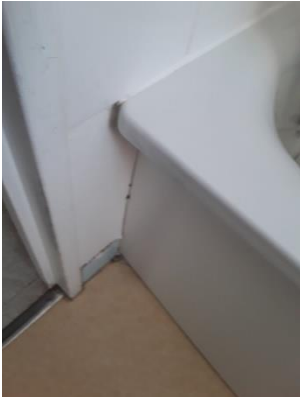
| Identification : P041 |

| Descriptif Laboratoire : Peintures multiples en vrac non séparable + enduit plâtreux blanc en vrac avec poussières |
| Résultat (justification) : Amiante non détectée (RESULTAT ANALYSE) |

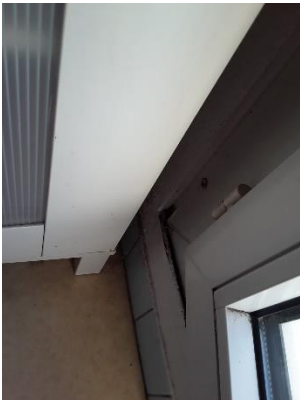
| Identification : P043 |

| Descriptif Laboratoire : Peintures multiples en vrac non séparable + enduit plâtreux blanc en vrac avec poussières |
| Résultat (justification) : Amiante non détectée (RESULTAT ANALYSE) |

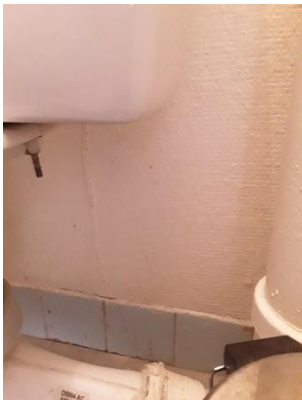
| Identification : P048 |

| Descriptif Laboratoire : Peintures multiples en vrac non séparable + enduit plâtreux blanc en vrac avec poussières |
| Résultat (justification) : Amiante non détectée (RESULTAT ANALYSE) |

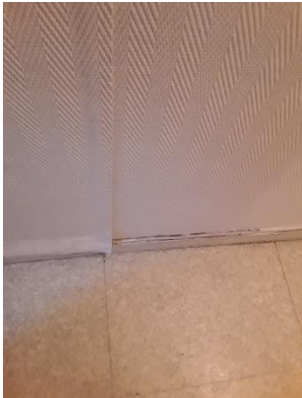
| Identification : P052 |

| Descriptif Laboratoire : Peinture non séparable + matériau plâtreux blanc en vrac avec couche cartonnée et poussières |
| Résultat (justification) : Amiante non détectée (RESULTAT ANALYSE) |

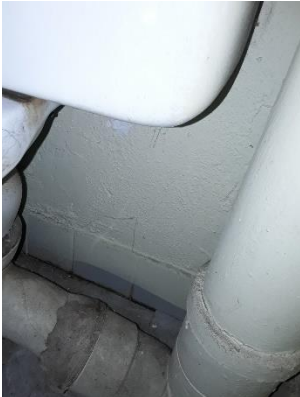
| Identification : P053 |

| Descriptif Laboratoire : Peinture non séparable + matériau plâtreux blanc en vrac avec poussières |
| Résultat (justification) : Amiante non détectée (RESULTAT ANALYSE) |

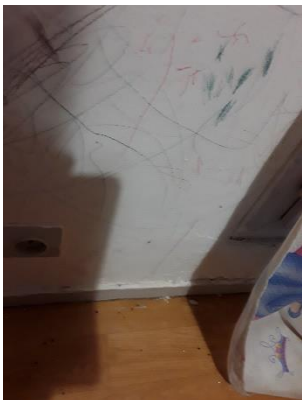
| Identification : P064 |

| Descriptif Laboratoire : Peinture non séparable + matériau plâtreux blanc en vrac avec poussières |
| Résultat (justification) : Amiante non détectée (RESULTAT ANALYSE) |
