# Rapport de repérage des matériaux et produits contenant de l'amiante avant réalisation de travaux dans un immeuble bâti

BATIMENT 38  
38 RUE LAVOISIER

**Date du rapport :** 12/01/2021

**Référence du dossier :** 2020  
4614\_PROGRAMME 67\_MEZEREAUX-  
LAVOISIER

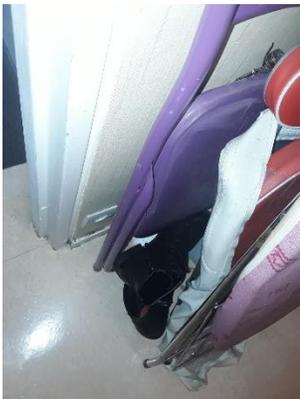
<b>Identification :</b> P007
<b>Pièce et étage :</b> Chambre 1 du lgt 004 RC
<b>Localisation :</b> Mur A
<b>Parties d'ouvrages ou de composants :</b> Murs et cloisons maçonnés (Enduits de lissage)
<b>Descriptif Laboratoire :</b> Peintures multiples en vrac non séparable + enduit plâtreux blanc en vrac avec poussières
<b>Résultat (justification) :</b> Amiante non détectée (RESULTAT ANALYSE)

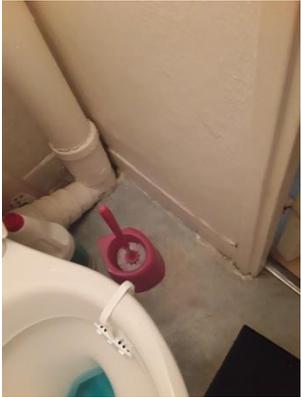
<b>Identification : P010</b>
<b>Pièce et étage : Wc du Igt 004 RC</b>
<b>Localisation : Mur A</b>
<b>Parties d'ouvrages ou de composants : Murs et cloisons maçonnés (Enduits de lissage)</b>
<b>Descriptif Laboratoire : Peintures multiples en vrac non séparable + enduit plâtreux blanc en vrac avec poussières</b>
<b>Résultat (justification) : Amiante non détectée (RESULTAT ANALYSE)</b>

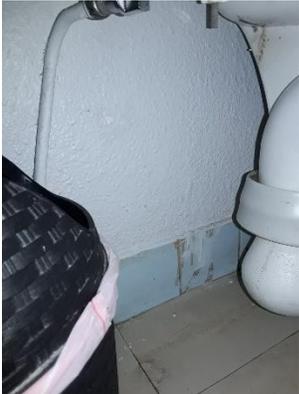
<b>Identification : P020</b>
<b>Pièce et étage : Wc du lgt 204 R+2</b>
<b>Localisation : Mur F</b>
<b>Parties d'ouvrages ou de composants : Murs et cloisons maçonnés (Enduits de lissage)</b>
<b>Descriptif Laboratoire : Peintures multiples en vrac non séparable + enduit plâtreux blanc en vrac avec poussières</b>
<b>Résultat (justification) : Amiante non détectée (RESULTAT ANALYSE)</b>

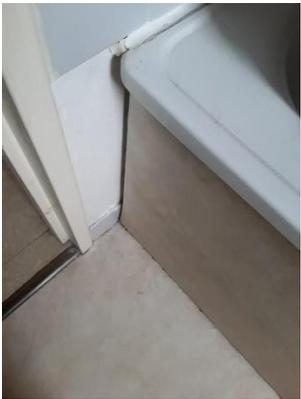
<b>Identification : P026</b>
<b>Pièce et étage : Sdb du lgt 102 R+1</b>
<b>Localisation : Mur A</b>
<b>Parties d'ouvrages ou de composants : Murs et cloisons maçonnés (Enduits de lissage)</b>
<b>Descriptif Laboratoire : Peintures multiples en vrac non séparable + enduit plâtreux blanc en vrac avec poussières</b>
<b>Résultat (justification) : Amiante non détectée (RESULTAT ANALYSE)</b>

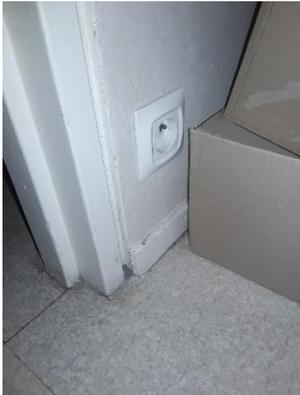
<b>Identification : P027</b>
<b>Pièce et étage : Chambre 2 du Igt 102 R+1</b>
<b>Localisation : Mur A</b>
<b>Parties d'ouvrages ou de composants : Murs et cloisons maçonnés (Enduits de lissage)</b>
<b>Descriptif Laboratoire : Peintures multiples en vrac non séparable + enduit plâtreux blanc en vrac avec poussières</b>
<b>Résultat (justification) : Amiante non détectée (RESULTAT ANALYSE)</b>

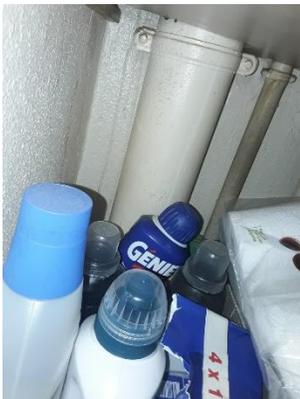
<b>Identification : P029</b>
<b>Pièce et étage : Wc du Igt 102 R+1</b>
<b>Localisation : Mur E</b>
<b>Parties d'ouvrages ou de composants : Murs et cloisons maçonnés (Enduits de lissage)</b>
<b>Descriptif Laboratoire : Peintures multiples en vrac non séparable + enduit plâtreux blanc en vrac avec poussières</b>
<b>Résultat (justification) : Amiante non détectée (RESULTAT ANALYSE)</b>

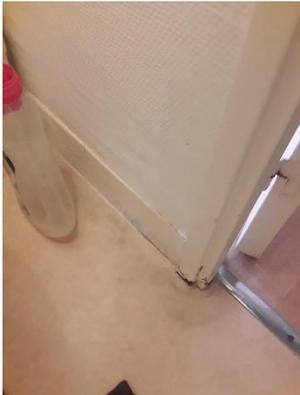
<b>Identification : P031</b>
<b>Pièce et étage : Wc du lgt 403 R+4</b>
<b>Localisation : Mur A</b>
<b>Parties d'ouvrages ou de composants : Murs et cloisons maçonnés (Enduits de lissage)</b>
<b>Descriptif Laboratoire : Peintures multiples avec couche en toile non séparable + enduit plâtreux blanc en vrac avec poussières</b>
<b>Résultat (justification) : Amiante non détectée (RESULTAT ANALYSE)</b>

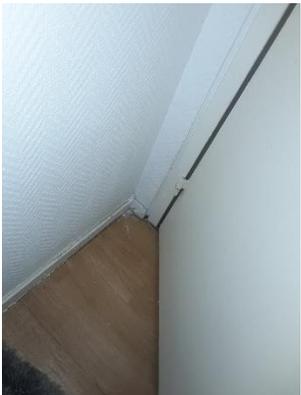
<b>Identification : P034</b>
<b>Pièce et étage : Entrée du lgt 403 R+4</b>
<b>Localisation : Mur C</b>
<b>Parties d'ouvrages ou de composants : Murs et cloisons maçonnés (Enduits de lissage)</b>
<b>Descriptif Laboratoire : Peintures multiples avec couche en toile non séparable + enduit plâtreux blanc en vrac avec poussières</b>
<b>Résultat (justification) : Amiante non détectée (RESULTAT ANALYSE)</b>

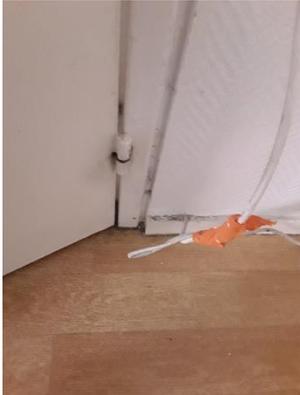
<b>Identification : P035</b>
<b>Pièce et étage : Séjour du lgt 403 R+4</b>
<b>Localisation : Mur A</b>
<b>Parties d'ouvrages ou de composants : Murs et cloisons maçonnés (Enduits de lissage)</b>
<b>Descriptif Laboratoire : Peintures multiples avec couche en toile non séparable + enduit plâtreux blanc en vrac avec poussières + matériau gris en faible quantité non séparable</b>
<b>Résultat (justification) : Amiante non détectée (RESULTAT ANALYSE)</b>

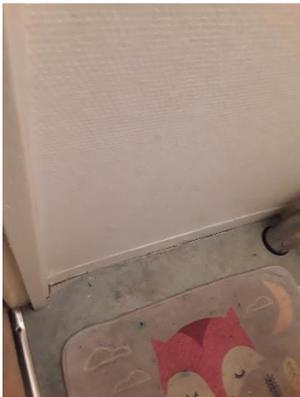
<b>Identification : P045</b>
<b>Pièce et étage : Wc du lgt 003 RC</b>
<b>Localisation : Mur A</b>
<b>Parties d'ouvrages ou de composants : Murs et cloisons maçonnés (Enduits de lissage)</b>
<b>Descriptif Laboratoire : Peintures multiples avec couche en toile non séparable + enduit plâtreux blanc en vrac avec poussières</b>
<b>Résultat (justification) : Amiante non détectée (RESULTAT ANALYSE)</b>

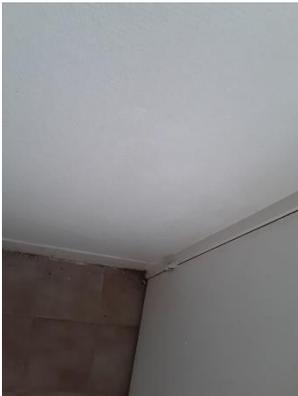
<b>Identification : P046</b>
<b>Pièce et étage : Sdb du lgt 003 RC</b>
<b>Localisation : Mur D</b>
<b>Parties d'ouvrages ou de composants : Murs et cloisons maçonnés (Enduits de lissage)</b>
<b>Descriptif Laboratoire : Peintures multiples en vrac avec couche en toile non séparable + enduit plâtreux blanc en vrac avec poussières</b>
<b>Résultat (justification) : Amiante non détectée (RESULTAT ANALYSE)</b>

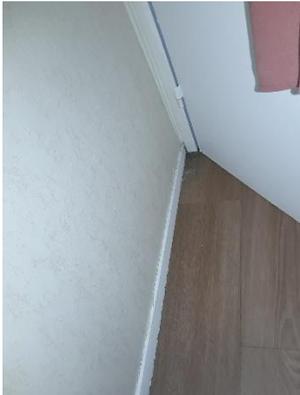
<b>Identification : P049</b>
<b>Pièce et étage : Chambre 1 du Igt 301 R+3</b>
<b>Localisation : Mur D</b>
<b>Parties d'ouvrages ou de composants : Murs et cloisons maçonnés (Enduits de lissage)</b>
<b>Descriptif Laboratoire : Peintures multiples en vrac non séparable + enduit plâtreux beige en vrac avec poussières</b>
<b>Résultat (justification) : Amiante non détectée (RESULTAT ANALYSE)</b>

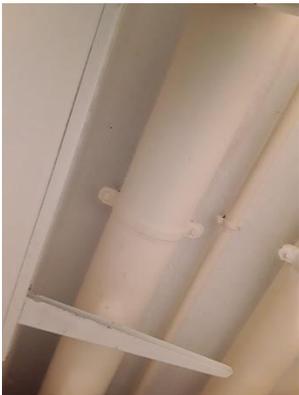
<b>Identification : P052</b>
<b>Pièce et étage : Wc du Igt 301 R+3</b>
<b>Localisation : Mur E</b>
<b>Parties d'ouvrages ou de composants : Murs et cloisons maçonnés (Enduits de lissage)</b>
<b>Descriptif Laboratoire : Peintures multiples en vrac non séparable + enduit plâtreux blanc en vrac avec poussières</b>
<b>Résultat (justification) : Amiante non détectée (RESULTAT ANALYSE)</b>

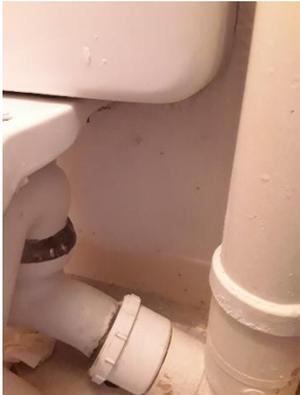
<b>Identification : P053</b>
<b>Pièce et étage : Wc du lgt 301 R+3</b>
<b>Localisation : Mur F</b>
<b>Parties d'ouvrages ou de composants : Murs et cloisons maçonnés (Enduits de lissage)</b>
<b>Descriptif Laboratoire : Peintures multiples en vrac non séparable + enduit plâtreux blanc en vrac avec poussières</b>
<b>Résultat (justification) : Amiante non détectée (RESULTAT ANALYSE)</b>

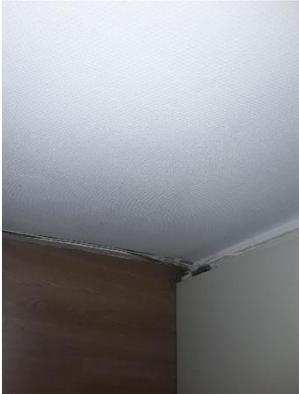
<b>Identification : P054</b>
<b>Pièce et étage : Entree du lgt 301 R+3</b>
<b>Localisation : Mur H</b>
<b>Parties d'ouvrages ou de composants : Murs et cloisons maçonnés (Enduits de lissage)</b>
<b>Descriptif Laboratoire : Peintures multiples avec couche en toile non séparable + enduit plâtreux blanc en vrac avec poussières</b>
<b>Résultat (justification) : Amiante non détectée (RESULTAT ANALYSE)</b>

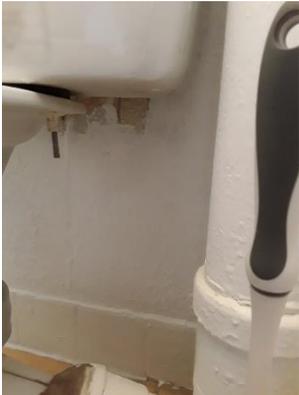
<b>Identification : P056</b>
<b>Pièce et étage : Wc du lgt 303 R+3</b>
<b>Localisation : Mur F</b>
<b>Parties d'ouvrages ou de composants : Murs et cloisons maçonnés (Enduits de lissage)</b>
<b>Descriptif Laboratoire : Peintures multiples en vrac non séparable + enduit plâtreux blanc en vrac avec poussières</b>
<b>Résultat (justification) : Amiante non détectée (RESULTAT ANALYSE)</b>

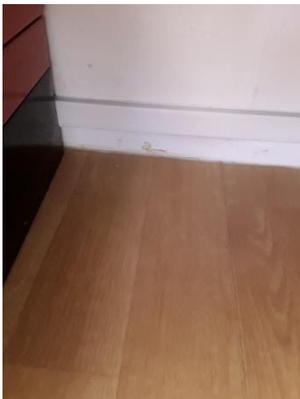
<b>Identification : P059</b>
<b>Pièce et étage : Placard 3 du lgt 303 R+3</b>
<b>Localisation : Mur C</b>
<b>Parties d'ouvrages ou de composants : Murs et cloisons maçonnés (Enduits de lissage)</b>
<b>Descriptif Laboratoire : Peintures multiples en vrac non séparable + enduit plâtreux blanc en vrac avec poussières</b>
<b>Résultat (justification) : Amiante non détectée (RESULTAT ANALYSE)</b>

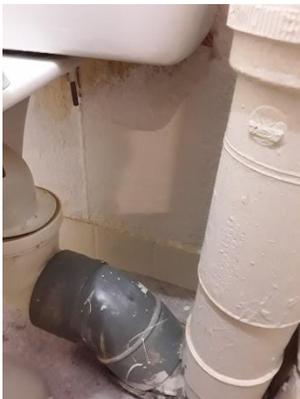
<b>Identification : P063</b>
<b>Pièce et étage : Wc du lgt 302 R+3</b>
<b>Localisation : Mur F</b>
<b>Parties d'ouvrages ou de composants : Murs et cloisons maçonnés (Enduits de lissage)</b>
<b>Descriptif Laboratoire : Peintures multiples en vrac non séparable + enduit plâtreux blanc en vrac avec poussières</b>
<b>Résultat (justification) : Amiante non détectée (RESULTAT ANALYSE)</b>

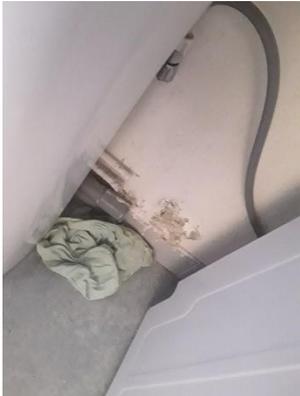
<b>Identification :</b> P067
<b>Pièce et étage :</b> Sdb du Igt 202 R+2
<b>Localisation :</b> Mur B
<b>Parties d'ouvrages ou de composants :</b> Murs et cloisons maçonnés (Enduits de lissage)
<b>Descriptif Laboratoire :</b> Peintures multiples en vrac avec couche en toile non séparable + enduit plâtreux blanc en vrac avec poussières
<b>Résultat (justification) :</b> Amiante non détectée (RESULTAT ANALYSE)
