# Rapport de repérage des matériaux et produits contenant de l'amiante avant réalisation de travaux dans un immeuble bâti

BATIMENT 39  
39 RUE DES MEZEREAX

**Date du rapport :** 12/01/2021

**Référence du dossier :** 2020  
4614\_PROGRAMME 67\_MEZEREAX-  
LAVOISIER

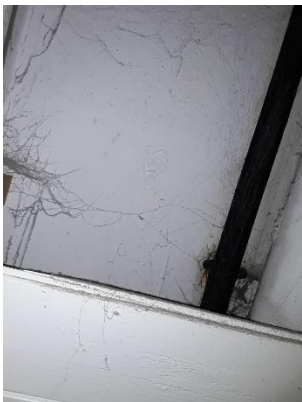
<b>Identification : P011</b>
<b>Pièce et étage : Wc du lgt 003 RC</b>
<b>Localisation : Mur E</b>
<b>Parties d'ouvrages ou de composants : Murs et cloisons maçonnés (Enduits de lissage)</b>
<b>Descriptif Laboratoire : Peinture en vrac non séparable + matériau plâtreux blanc</b>
<b>Résultat (justification) : Amiante non détectée (RESULTAT ANALYSE)</b>

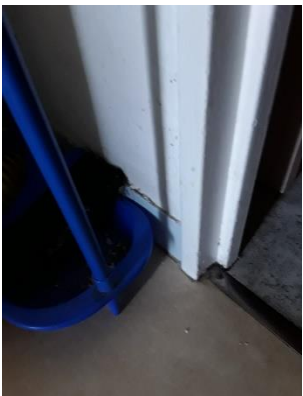
<b>Identification : P022</b>
<b>Pièce et étage : Cuisine du Igt 302 R+3</b>
<b>Localisation : Mur A</b>
<b>Parties d'ouvrages ou de composants : Murs et cloisons maçonnés (Enduits de lissage)</b>
<b>Descriptif Laboratoire : Peintures multiples en vrac + matériau plâtreux blanc non séparable</b>
<b>Résultat (justification) : Amiante non détectée (RESULTAT ANALYSE)</b>

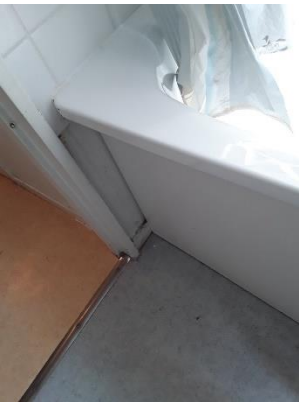
<b>Identification : P025</b>
<b>Pièce et étage : Sdb du lgt 204 R+2</b>
<b>Localisation : Mur A</b>
<b>Parties d'ouvrages ou de composants : Murs et cloisons maçonnés (Enduits de lissage)</b>
<b>Descriptif Laboratoire : Peintures multiples en vrac + matériau plâtreux blanc non séparable + matériau gris en faible quantité non séparable</b>
<b>Résultat (justification) : Amiante non détectée (RESULTAT ANALYSE)</b>

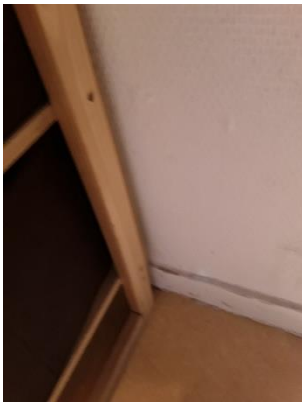
<b>Identification : P029</b>
<b>Pièce et étage : Placard 1 du Igt 204 R+2</b>
<b>Localisation : Mur C</b>
<b>Parties d'ouvrages ou de composants : Murs et cloisons maçonnés (Enduits de lissage)</b>
<b>Descriptif Laboratoire : Peintures multiples en vrac non séparable + matériau plâtreux bleu avec couche en papier non séparable</b>
<b>Résultat (justification) : Amiante non détectée (RESULTAT ANALYSE)</b>

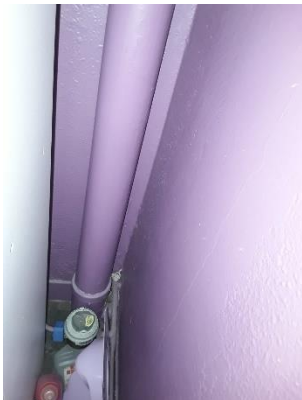
<b>Identification : P035</b>
<b>Pièce et étage : Wc du lgt 402 R+4</b>
<b>Localisation : Mur E</b>
<b>Parties d'ouvrages ou de composants : Murs et cloisons maçonnés (Enduits de lissage)</b>
<b>Descriptif Laboratoire : Peintures multiples en vrac + matériau plâtreux blanc non séparable</b>
<b>Résultat (justification) : Amiante non détectée (RESULTAT ANALYSE)</b>

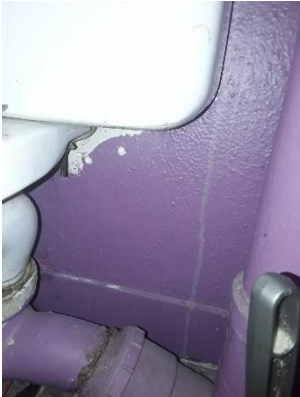
<b>Identification : P036</b>
<b>Pièce et étage : Wc du lgt 402 R+4</b>
<b>Localisation : Mur F</b>
<b>Parties d'ouvrages ou de composants : Murs et cloisons maçonnés (Enduits de lissage)</b>
<b>Descriptif Laboratoire : Peintures multiples en vrac + matériau plâtreux blanc non séparable</b>
<b>Résultat (justification) : Amiante non détectée (RESULTAT ANALYSE)</b>

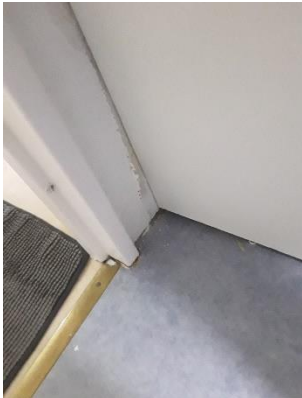
<b>Identification : P039</b>
<b>Pièce et étage : Sdb du Igt 203 R+2</b>
<b>Localisation : Mur A</b>
<b>Parties d'ouvrages ou de composants : Murs et cloisons maçonnés (Enduits de lissage)</b>
<b>Descriptif Laboratoire : Peinture non séparable + matériau plâtreux beige</b>
<b>Résultat (justification) : Amiante non détectée (RESULTAT ANALYSE)</b>

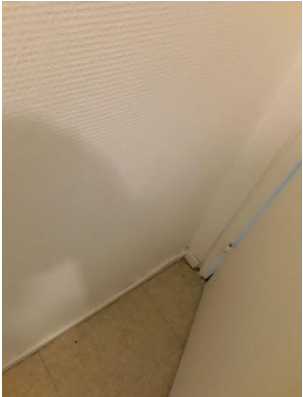
<b>Identification : P040</b>
<b>Pièce et étage : Entree du Igt 203 R+2</b>
<b>Localisation : Mur C</b>
<b>Parties d'ouvrages ou de composants : Murs et cloisons maçonnés (Enduits de lissage)</b>
<b>Descriptif Laboratoire : Peinture avec couche en toile non séparable + matériau plâtreux blanc avec poussières</b>
<b>Résultat (justification) : Amiante non détectée (RESULTAT ANALYSE)</b>

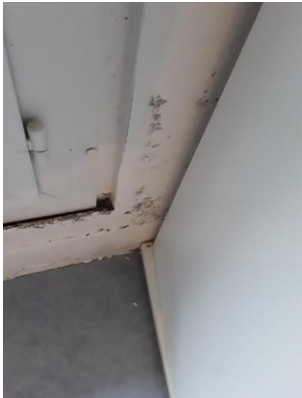
<b>Identification : P041</b>
<b>Pièce et étage : Cuisine du Igt 203 R+2</b>
<b>Localisation : Mur C</b>
<b>Parties d'ouvrages ou de composants : Murs et cloisons maçonnés (Enduits de lissage)</b>
<b>Descriptif Laboratoire : Peintures multiples avec couche en toile + matériau plâtreux blanc en faible quantité non séparable</b>
<b>Résultat (justification) : Amiante non détectée (RESULTAT ANALYSE)</b>

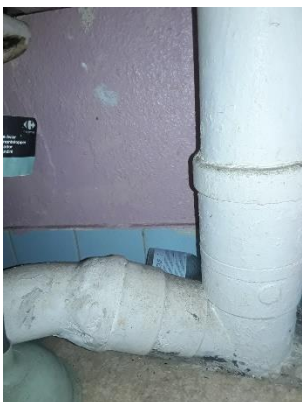
<b>Identification : P045</b>
<b>Pièce et étage : Wc du lgt 201 R+2</b>
<b>Localisation : Mur F</b>
<b>Parties d'ouvrages ou de composants : Murs et cloisons maçonnés (Enduits de lissage)</b>
<b>Descriptif Laboratoire : Peintures multiples en vrac + matériau plâtreux beige non séparable</b>
<b>Résultat (justification) : Amiante non détectée (RESULTAT ANALYSE)</b>

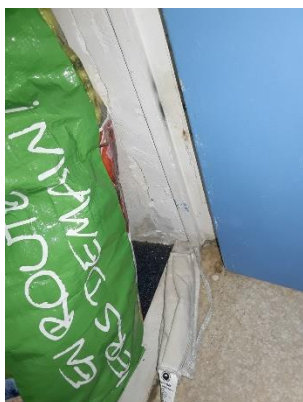
<b>Identification : P046</b>
<b>Pièce et étage : Placard 1 du lgt 201 R+2</b>
<b>Localisation : Mur C</b>
<b>Parties d'ouvrages ou de composants : Murs et cloisons maçonnés (Enduits de lissage)</b>
<b>Descriptif Laboratoire : Peinture en vrac non séparable + matériau plâtreux blanc</b>
<b>Résultat (justification) : Amiante non détectée (RESULTAT ANALYSE)</b>

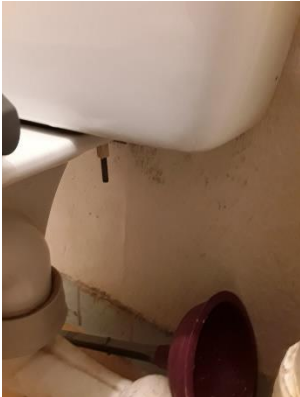
<b>Identification : P052</b>
<b>Pièce et étage : Wc du lgt 304 R+3</b>
<b>Localisation : Mur F</b>
<b>Parties d'ouvrages ou de composants : Murs et cloisons maçonnés (Enduits de lissage)</b>
<b>Descriptif Laboratoire : Peinture avec couche en toile non séparable + matériau plâtreux blanc en vrac</b>
<b>Résultat (justification) : Amiante non détectée (RESULTAT ANALYSE)</b>

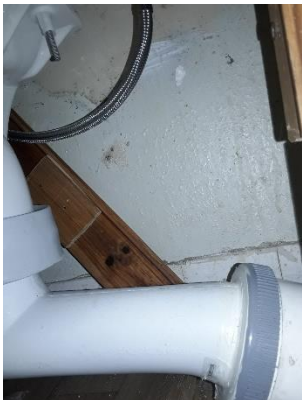
<b>Identification : P059</b>
<b>Pièce et étage : Wc du lgt 301 R+3</b>
<b>Localisation : Mur F</b>
<b>Parties d'ouvrages ou de composants : Murs et cloisons maçonnés (Enduits de lissage)</b>
<b>Descriptif Laboratoire : Peinture non séparable + matériau plâtreux blanc en vrac</b>
<b>Résultat (justification) : Amiante non détectée (RESULTAT ANALYSE)</b>

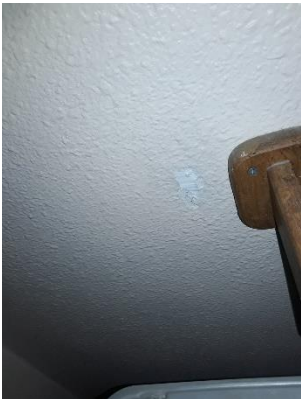
<b>Identification : P060</b>
<b>Pièce et étage : Sdb du lgt 301 R+3</b>
<b>Localisation : Mur C</b>
<b>Parties d'ouvrages ou de composants : Murs et cloisons maçonnés (Enduits de lissage)</b>
<b>Descriptif Laboratoire : Peintures multiples non séparable + matériau plâtreux blanc en vrac</b>
<b>Résultat (justification) : Amiante non détectée (RESULTAT ANALYSE)</b>

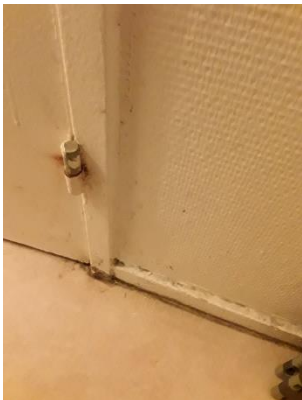
<b>Identification : P067</b>
<b>Pièce et étage : Couloir du Igt 104 R+1</b>
<b>Localisation : Mur C</b>
<b>Parties d'ouvrages ou de composants : Murs et cloisons maçonnés (Enduits de lissage)</b>
<b>Descriptif Laboratoire : Peintures multiples avec couche en toile et poussières non séparable + matériau plâtreux beige en vrac</b>
<b>Résultat (justification) : Amiante non détectée (RESULTAT ANALYSE)</b>

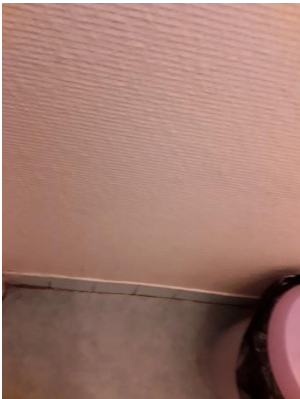
<b>Identification : P068</b>
<b>Pièce et étage : Wc du Igt 104 R+1</b>
<b>Localisation : Mur B</b>
<b>Parties d'ouvrages ou de composants : Murs et cloisons maçonnés (Enduits de lissage)</b>
<b>Descriptif Laboratoire : Peinture non séparable + matériau plâtreux blanc en vrac</b>
<b>Résultat (justification) : Amiante non détectée (RESULTAT ANALYSE)</b>
