## Rapport de mission de repérage des matériaux et produits contenant de l'amiante avant réalisation de travaux

**PROGRAMME 67LAF0203**

**44 RUE LAVOISIER - APT 3**

**77000 MELUN**

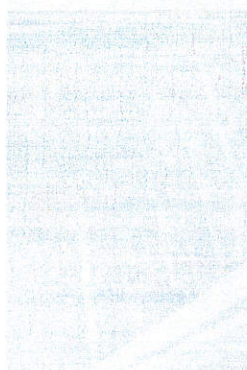
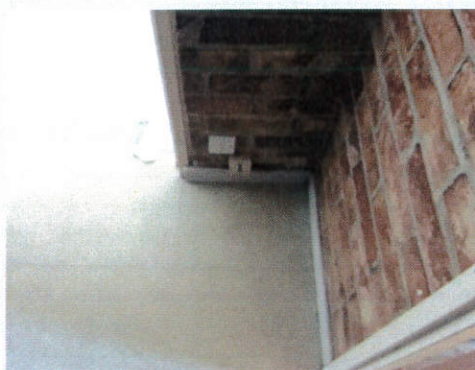
PRELEVEMENT : 67LAF0203P002

NOM DU CLIENT	NUMERO DU DOSSIER	PIECE OU LOCAL
OPH77	67LAF0203 01/08/2017	Entrée
MATERIAU	DATE DE PRELEVEMENT	NOM DE L'OPERATEUR
Revêtement souple beige + colle polymère jaune non séparable + ragréage rose	01/08/2017	LOVERGNE Gauthier
LOCALISATION	RESULTAT	
Sol	Fr1:Amiante non détecté	
EMPLACEMENT

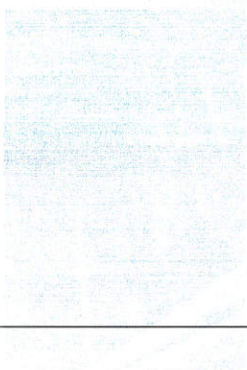
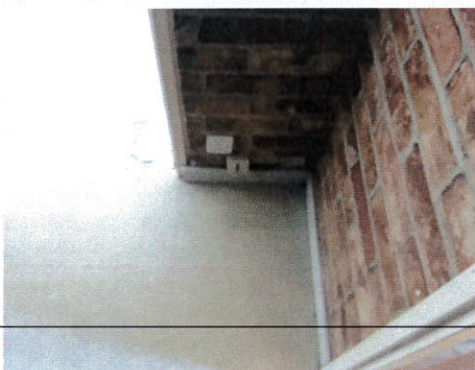
PRELEVEMENT : 67LAF0203P002

NOM DU CLIENT	NUMERO DU DOSSIER	PIECE OU LOCAL
OPH77	67LAF0203 01/08/2017	Entrée
MATERIAU	DATE DE PRELEVEMENT	NOM DE L'OPERATEUR
Colle bitumineuse noire + ragréage gris non séparable	01/08/2017	LOVERGNE Gauthier
LOCALISATION	RESULTAT	
Sol	Fr2:Amiante détecté (Chrysotile)	
EMPLACEMENT

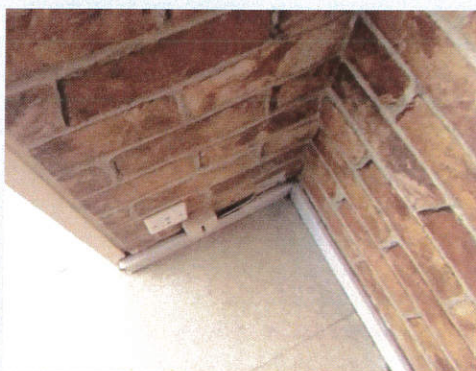
PRELEVEMENT : 67LAF0203P003		
NOM DU CLIENT	NUMERO DU DOSSIER	PIECE OU LOCAL
OPH77	67LAF0203 01/08/2017	Placard 1
MATERIAU	DATE DE PRELEVEMENT	NOM DE L'OPERATEUR
Moquette rouge avec couche fibreuse et poussières	01/08/2017	LOVERGNE Gauthier
LOCALISATION		RESULTAT
Sol		Amiante non détecté

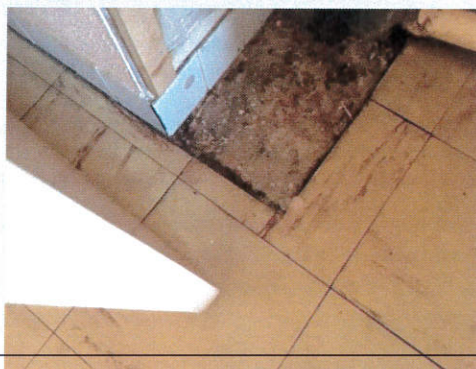
PRELEVEMENT : 67LAF0203P004		
NOM DU CLIENT	NUMERO DU DOSSIER	PIECE OU LOCAL
OPH77	67LAF0203 01/08/2017	Cuisine
MATERIAU	DATE DE PRELEVEMENT	NOM DE L'OPERATEUR
Ragréage gris + sous couche de ragréage blanche non séparable	01/08/2017	LOVERGNE Gauthier
LOCALISATION		RESULTAT
Sol		Fr2:Amiante non détecté

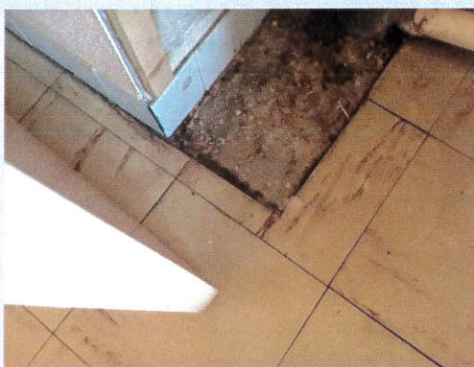
PRELEVEMENT : 67LAF0203P004

NOM DU CLIENT	NUMERO DU DOSSIER	PIECE OU LOCAL
OPH77	67LAF0203 01/08/2017	Cuisine
MATERIAU	DATE DE PRELEVEMENT	NOM DE L'OPERATEUR
Dalle dure cassante beige	01/08/2017	LOVERGNE Gauthier
LOCALISATION	RESULTAT	
Sol	Fr1:Amiante détecté (Chrysotile)

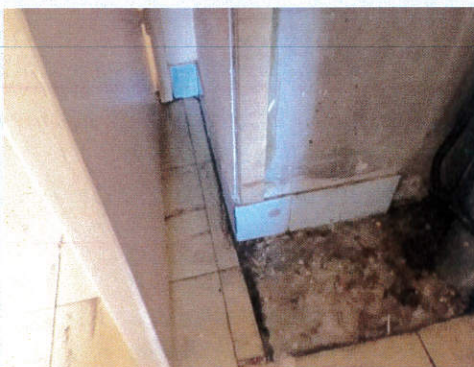
PRELEVEMENT : 67LAF0203P005

NOM DU CLIENT	NUMERO DU DOSSIER	PIECE OU LOCAL
OPH77	67LAF0203 01/08/2017	Cuisine
MATERIAU	DATE DE PRELEVEMENT	NOM DE L'OPERATEUR
Carrelage	01/08/2017	LOVERGNE Gauthier
LOCALISATION	RESULTAT	
Mur D	Amiante non détecté

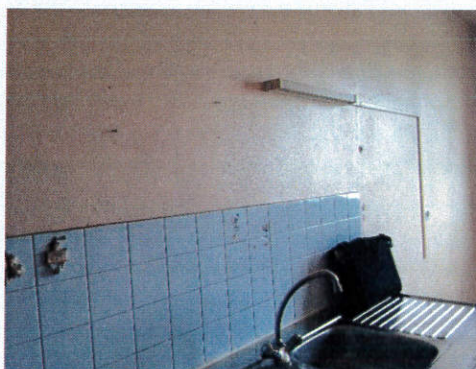
**PRELEVEMENT : 67LAF0203P006**

NOM DU CLIENT	NUMERO DU DOSSIER	PIECE OU LOCAL
OPH77	67LAF0203 01/08/2017	Cuisine
MATERIAU	DATE DE PRELEVEMENT	NOM DE L'OPERATEUR
Enduit plâtreux blanc en vrac + peinture non séparable	01/08/2017	LOVERGNE Gauthier
LOCALISATION	RESULTAT	
Mur A	Amiante non détecté

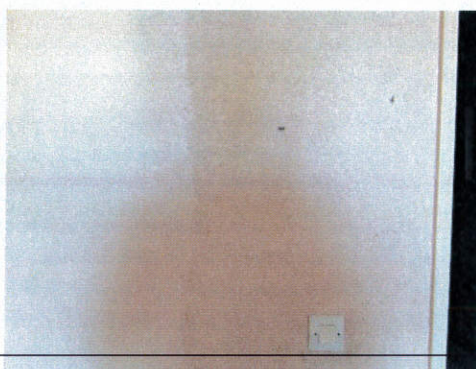
**PRELEVEMENT : 67LAF0203P007**

NOM DU CLIENT	NUMERO DU DOSSIER	PIECE OU LOCAL
OPH77	67LAF0203 01/08/2017	Cuisine
MATERIAU	DATE DE PRELEVEMENT	NOM DE L'OPERATEUR
Enduit plâtreux blanc en vrac + peinture non séparable	01/08/2017	LOVERGNE Gauthier
LOCALISATION	RESULTAT	
Mur D	Amiante non détecté

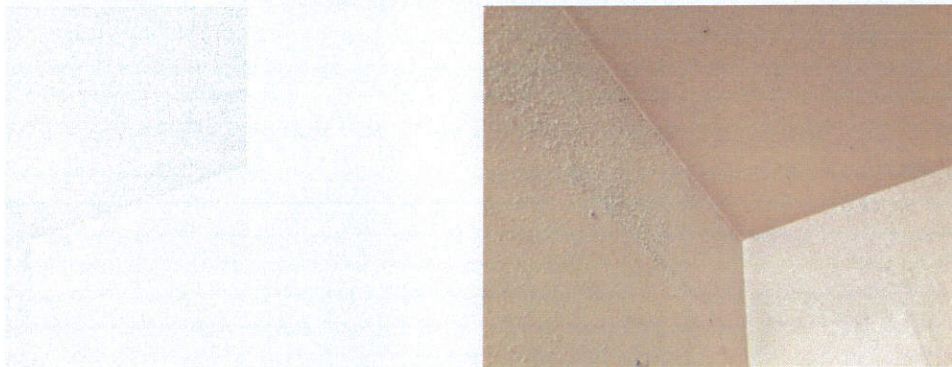
**PRELEVEMENT : 67LAF0203P008**

NOM DU CLIENT	NUMERO DU DOSSIER	PIECE OU LOCAL
OPH77	67LAF0203 01/08/2017	Cuisine
MATERIAU	DATE DE PRELEVEMENT	NOM DE L'OPERATEUR
Enduit plâtreux blanc en vrac + peinture non séparable	01/08/2017	LOVERGNE Gauthier
LOCALISATION	RESULTAT	
Plafond	Amiante non détecté

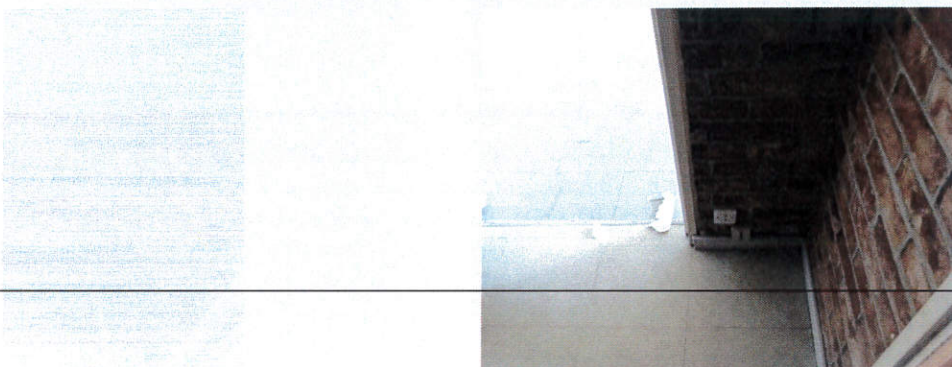
**PRELEVEMENT : 67LAF0203P009**

NOM DU CLIENT	NUMERO DU DOSSIER	PIECE OU LOCAL
OPH77	67LAF0203 01/08/2017	Entrée
MATERIAU	DATE DE PRELEVEMENT	NOM DE L'OPERATEUR
Matériau gris en faible quantité non séparable + enduit plâtreux blanc en vrac + peinture non séparable + papier non séparable	01/08/2017	LOVERGNE Gauthier
LOCALISATION	RESULTAT	
Mur A	Amiante non détecté

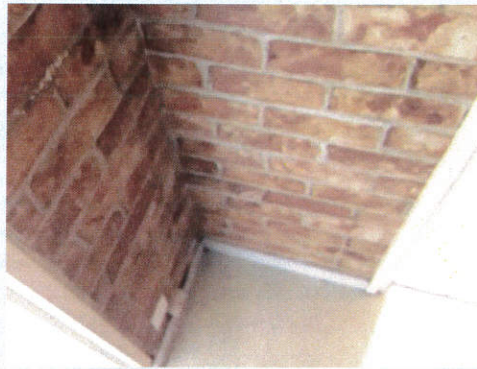
PRELEVEMENT : 67LAF0203P010		
NOM DU CLIENT	NUMERO DU DOSSIER	PIECE OU LOCAL
OPH77	67LAF0203 01/08/2017	Entrée
MATERIAU	DATE DE PRELEVEMENT	NOM DE L'OPERATEUR
Enduit plâtreux blanc en vrac + peinture non séparable	01/08/2017	LOVERGNE Gauthier
LOCALISATION	RESULTAT	
Mur B	Amiante non détecté	
EMPLACEMENT

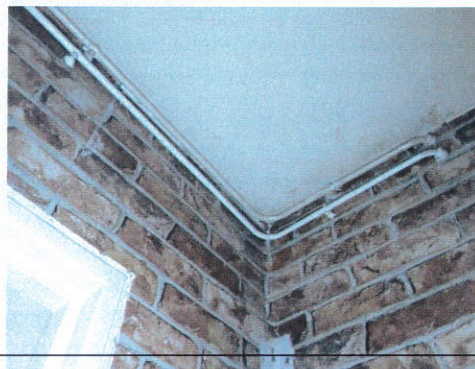
PRELEVEMENT : 67LAF0203P011		
NOM DU CLIENT	NUMERO DU DOSSIER	PIECE OU LOCAL
OPH77	67LAF0203 01/08/2017	Entrée
MATERIAU	DATE DE PRELEVEMENT	NOM DE L'OPERATEUR
Enduit plâtreux blanc en vrac + peinture en faible quantité non séparable	01/08/2017	LOVERGNE Gauthier
LOCALISATION	RESULTAT	
Plafond	Amiante non détecté	
EMPLACEMENT
