Rapport de mission de repérage des matériaux et produits contenant de l'amiante avant réalisation de travaux

39 RUE DES MEZEREUX APT 01

77000 MELUN

RAPPORT N° :	OPH77 67LAD0001	Date d'émission du rapport :	19/07/2017
Le repérage a été réalisé le :	04/07/2017	Accompagnateur :	
Par :	Amadou SY	Laboratoire d'Analyses :	ITGA
N° certificat de qualification :	CPDI4148	Adresse laboratoire :	3 RUE ARMAND HERPIN LACROIX - CS 46537 35065 RENNES CEDEX
Date d'obtention :	09/11/2016	Numéro d'accréditation :	1-5967
Le présent rapport est établi par une personne dont les compétences sont certifiées par :	I.CERT Parc Edonia - Bâtiment G - Rue de la Terre Victoria - 35760 SAINT-GREGOIRE	Organisme d'assurance professionnelle :	ALLIANZ
		Adresse assurance :	Direction Opérations Entreprises 5C Esplanade Charles de Gaulle 33081 BORDEAUX CEDEX
		N° de contrat d'assurance :	55897385
		Date de validité :	31/12/2017

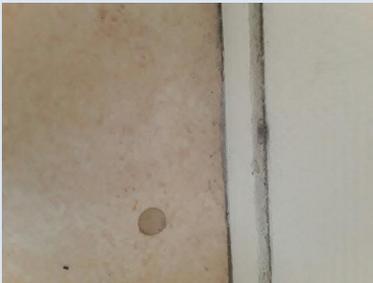
PRELEVEMENT : 67LAD0001P002		
NOM DU CLIENT	NUMERO DU DOSSIER	PIECE OU LOCAL
OPH77	67LAD0001 04/07/2017	Séjour
MATERIAU	DATE DE PRELEVEMENT	NOM DE L'OPERATEUR
Colle polymère jaune non séparable + colle polymère jaune non séparable + ragréage rose en vrac non séparable + colle bitumineuse noire non séparable + ragréage gris en vrac non séparable	04/07/2017	SY Amadou
LOCALISATION		RESULTAT
Sol		Fr2:Amiante détecté (Chrysotile)
EMPLACEMENT

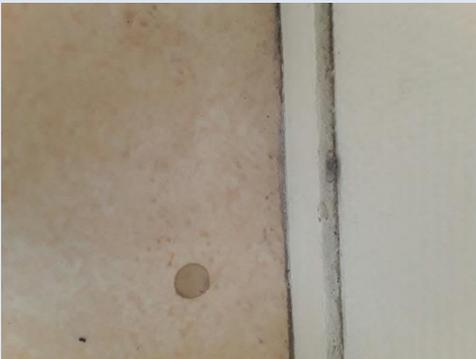
PRELEVEMENT : 67LAD0001P002		
NOM DU CLIENT	NUMERO DU DOSSIER	PIECE OU LOCAL
OPH77	67LAD0001 04/07/2017	Séjour
MATERIAU	DATE DE PRELEVEMENT	NOM DE L'OPERATEUR
Revêtement souple beige + revêtement souple gris	04/07/2017	SY Amadou
LOCALISATION		RESULTAT
Sol		Fr1:Amiante non détecté
EMPLACEMENT

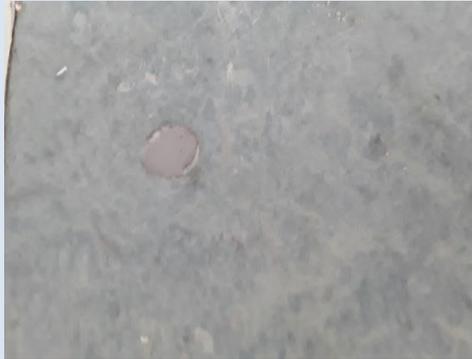
PRELEVEMENT : 67LAD0001P003		
NOM DU CLIENT	NUMERO DU DOSSIER	PIECE OU LOCAL
OPH77	67LAD0001 04/07/2017	Cuisine
MATERIAU	DATE DE PRELEVEMENT	NOM DE L'OPERATEUR
Revêtement souple bleu	04/07/2017	SY Amadou
LOCALISATION		RESULTAT
Sol		Fr1:Amiante non détecté

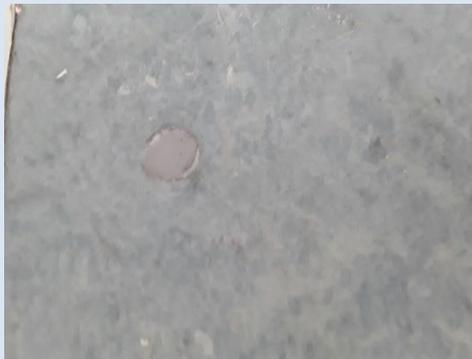
PRELEVEMENT : 67LAD0001P003		
NOM DU CLIENT	NUMERO DU DOSSIER	PIECE OU LOCAL
OPH77	67LAD0001 04/07/2017	Cuisine
MATERIAU	DATE DE PRELEVEMENT	NOM DE L'OPERATEUR
Matériau compact gris hétérogène	04/07/2017	SY Amadou
LOCALISATION		RESULTAT
Sol		Fr3:Amiante non détecté

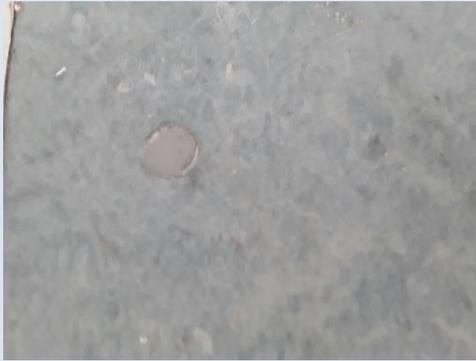
PRELEVEMENT : 67LAD0001P003		
NOM DU CLIENT	NUMERO DU DOSSIER	PIECE OU LOCAL
OPH77	67LAD0001 04/07/2017	Cuisine
MATERIAU	DATE DE PRELEVEMENT	NOM DE L'OPERATEUR
Colle polymère jaune + colle bitumineuse noire en faible quantité + ragréage gris + sous couche de ragréage blanche en faible quantité non séparable	04/07/2017	SY Amadou
LOCALISATION		RESULTAT
Sol		Fr2:Amiante détecté (Chrysotile)
EMPLACEMENT

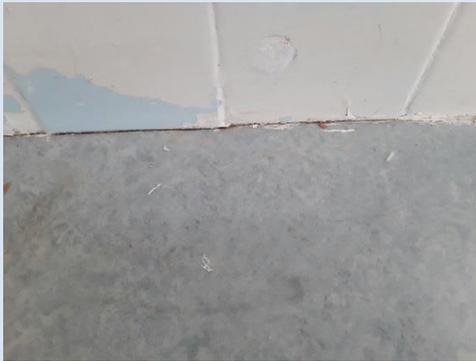
PRELEVEMENT : 67LAD0001P004		
NOM DU CLIENT	NUMERO DU DOSSIER	PIECE OU LOCAL
OPH77	67LAD0001 04/07/2017	Cuisine
MATERIAU	DATE DE PRELEVEMENT	NOM DE L'OPERATEUR
Colle beige + carrelage	04/07/2017	SY Amadou
LOCALISATION		RESULTAT
Mur C		Amiante non détecté
EMPLACEMENT

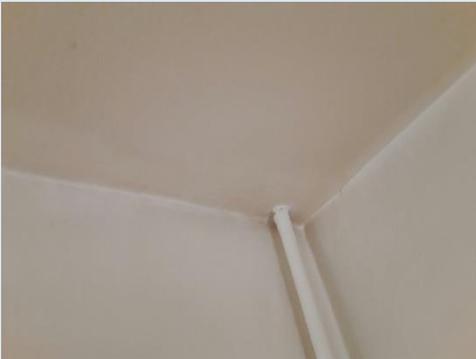
PRELEVEMENT : 67LAD0001P006		
NOM DU CLIENT	NUMERO DU DOSSIER	PIECE OU LOCAL
OPH77	67LAD0001 04/07/2017	Séjour
MATERIAU	DATE DE PRELEVEMENT	NOM DE L'OPERATEUR
Enduit plâtreux blanc en vrac non séparable + peinture non séparable	04/07/2017	SY Amadou
LOCALISATION	RESULTAT	
Plafond	Amiante non détecté	
EMPLACEMENT

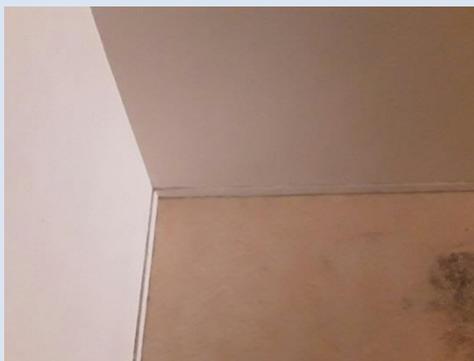
PRELEVEMENT : 67LAD0001P007		
NOM DU CLIENT	NUMERO DU DOSSIER	PIECE OU LOCAL
OPH77	67LAD0001 04/07/2017	Entrée
MATERIAU	DATE DE PRELEVEMENT	NOM DE L'OPERATEUR
Enduit plâtreux blanc en faible quantité en vrac non séparable + peinture non séparable	04/07/2017	SY Amadou
LOCALISATION		RESULTAT
Mur B		Amiante non détecté

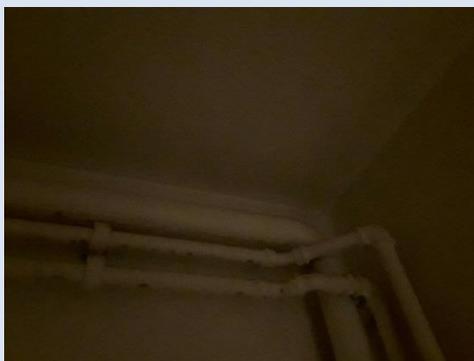
PRELEVEMENT : 67LAD0001P008		
NOM DU CLIENT	NUMERO DU DOSSIER	PIECE OU LOCAL
OPH77	67LAD0001 04/07/2017	Salle de Bains/WC
MATERIAU	DATE DE PRELEVEMENT	NOM DE L'OPERATEUR
Enduit plâtreux blanc en vrac + peinture non séparable + matériau gris en faible quantité en vrac non séparable	04/07/2017	SY Amadou
LOCALISATION		RESULTAT
Plafond		Amiante non détecté

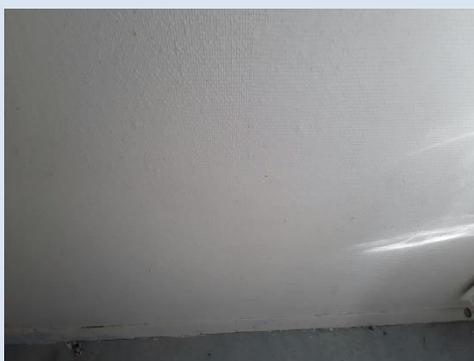
PRELEVEMENT : 67LAD0001P009		
NOM DU CLIENT	NUMERO DU DOSSIER	PIECE OU LOCAL
OPH77	67LAD0001 04/07/2017	Cuisine
MATERIAU	DATE DE PRELEVEMENT	NOM DE L'OPERATEUR
Enduit plâtreux blanc en vrac + peinture non séparable	04/07/2017	SY Amadou
LOCALISATION		RESULTAT
Mur C		Amiante non détecté

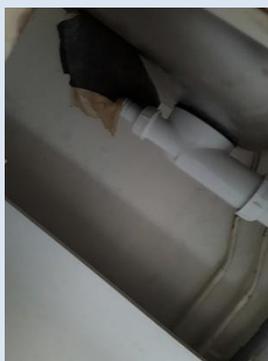
PRELEVEMENT : 67LAD0001P010		
NOM DU CLIENT	NUMERO DU DOSSIER	PIECE OU LOCAL
OPH77	67LAD0001 04/07/2017	Cuisine
MATERIAU	DATE DE PRELEVEMENT	NOM DE L'OPERATEUR
Tampon bitumineux noir	04/07/2017	SY Amadou
LOCALISATION		RESULTAT
Sous évier		Amiante non détecté
