Rapport de mission de repérage des matériaux et produits contenant de l'amiante avant réalisation de travaux

41 RUE LABOISIER LGT 6

77000 MELUN

RAPPORT N° :	OPH77 67LAE0506	Date d'émission du rapport :	10/07/2017
Le repérage a été réalisé le :	26/06/2017	Accompagnateur :	
Par :	Laurent CATE	Laboratoire d'Analyses :	ITGA
N° certificat de qualification :	CPDI3681	Adresse laboratoire :	3 RUE ARMAND HERPIN LACROIX - CS 46537 35065 RENNES CEDEX
Date d'obtention :	25/11/2015	Numéro d'accréditation :	1-5967
Le présent rapport est établi par une personne dont les compétences sont certifiées par :	I.Cert Parc EDONIA - BÃctiment G - Rue de la Terre Victoria - 35760 Saint GrÃ@goire	Organisme d'assurance professionnelle :	ALLIANZ
		Adresse assurance :	Direction Opérations Entreprises 5C Esplanade Charles de Gaulle 33081 BORDEAUX CEDEX
		N° de contrat d'assurance :	55897385
		Date de validité :	31/12/2017

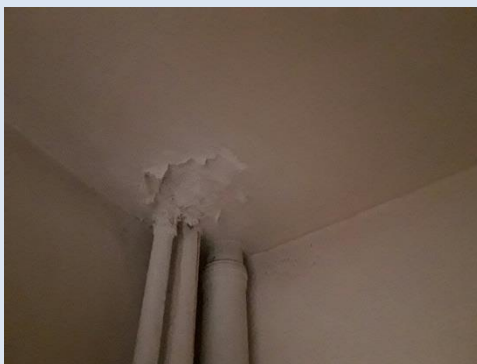
PRELEVEMENT : 67LAE0506P03		
NOM DU CLIENT	NUMERO DU DOSSIER	PIECE OU LOCAL
OPH77	67LAE0506 26/06/2017	Salle de bains
MATERIAU	DATE DE PRELEVEMENT	NOM DE L'OPERATEUR
Enduit plâtreux blanc en vrac non séparable + peintures multiples non séparable	26/06/2017	CATE Laurent
LOCALISATION		RESULTAT
Plafonds		Amiante non détecté

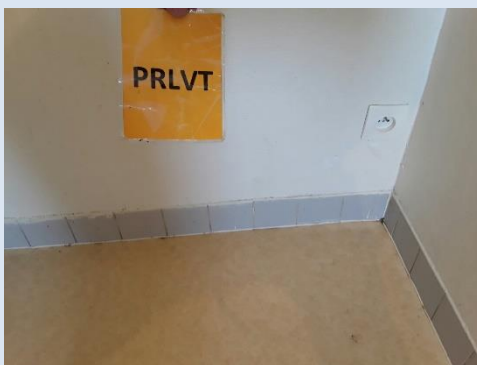
PRELEVEMENT : 67LAE0506P04		
NOM DU CLIENT	NUMERO DU DOSSIER	PIECE OU LOCAL
OPH77	67LAE0506 26/06/2017	Cuisine
MATERIAU	DATE DE PRELEVEMENT	NOM DE L'OPERATEUR
Enduit plâtreux blanc en vrac non séparable + peintures multiples non séparable	26/06/2017	CATE Laurent
LOCALISATION		RESULTAT
Mur D		Amiante non détecté

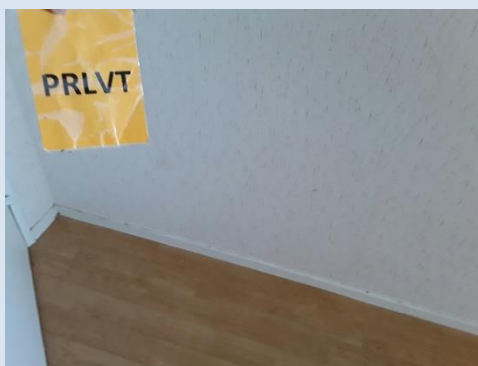
PRELEVEMENT : 67LAE0506P05		
NOM DU CLIENT	NUMERO DU DOSSIER	PIECE OU LOCAL
OPH77	67LAE0506 26/06/2017	Chambre 1
MATERIAU	DATE DE PRELEVEMENT	NOM DE L'OPERATEUR
Enduit plâtreux blanc en vrac non séparable + papier non séparable + peinture non séparable	26/06/2017	CATE Laurent
LOCALISATION		RESULTAT
Mur A		Amiante non détecté

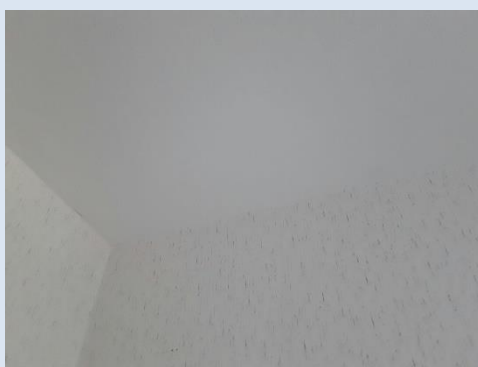
PRELEVEMENT : 67LAE0506P06		
NOM DU CLIENT	NUMERO DU DOSSIER	PIECE OU LOCAL
OPH77	67LAE0506 26/06/2017	Chambre 1
MATERIAU	DATE DE PRELEVEMENT	NOM DE L'OPERATEUR
Enduit plâtreux blanc en vrac non séparable + peinture non séparable	26/06/2017	CATE Laurent
LOCALISATION		RESULTAT
Plafonds		Amiante non détecté
