## Rapport de mission de repérage des matériaux et produits contenant de l'amiante avant réalisation de travaux

44 RUE LAVOISIER APPT 306

77000 MELUN

RAPPORT N° :	OPH77 67LAF0306	Date d'émission du rapport :	15/07/2017
Le repérage a été réalisé le :	04/07/2017	Accompagnateur :	
Par :	Tristan BRUNOT	Laboratoire d'Analyses :	ITGA
N° certificat de qualification :	CPDI 3541	Adresse laboratoire :	3 RUE ARMAND HERPIN LACROIX - CS 46537 35065 RENNES CEDEX
Date d'obtention :	06/08/2015	Numéro d'accréditation :	1-5967
Le présent rapport est établi par une personne dont les compétences sont certifiées par :	I.CERT Parc Edonia - Bâtiment G - Rue de la Terre Victoria - 35760 SAINT-GREGOIRE	Organisme d'assurance professionnelle :	ALLIANZ
		Adresse assurance :	Direction Opérations Entreprises 5C Esplanade Charles de Gaulle 33081 BORDEAUX CEDEX
		N° de contrat d'assurance :	55897385
		Date de validité :	31/12/2017

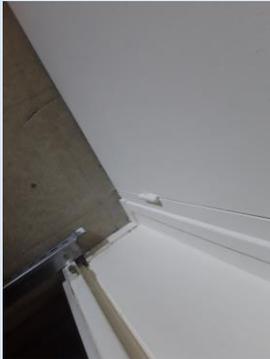
PRELEVEMENT : 67LAF0306P002		
NOM DU CLIENT	NUMERO DU DOSSIER	PIECE OU LOCAL
OPH77	67LAF0306 04/07/2017	Entrée
MATERIAU	DATE DE PRELEVEMENT	NOM DE L'OPERATEUR
Revêtement souple beige + colle polymère jaune non séparable + ragréage rose + sous couche de ragréage grise	04/07/2017	BRUNOT Tristan
LOCALISATION		RESULTAT
Sols		Fr2:Amiante non détecté
EMPLACEMENT

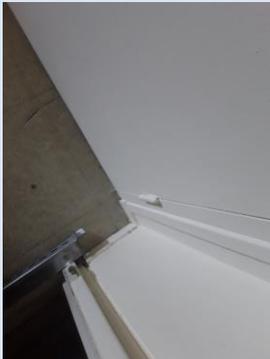
PRELEVEMENT : 67LAF0306P002		
NOM DU CLIENT	NUMERO DU DOSSIER	PIECE OU LOCAL
OPH77	67LAF0306 04/07/2017	Entrée
MATERIAU	DATE DE PRELEVEMENT	NOM DE L'OPERATEUR
Colle bitumineuse noire	04/07/2017	BRUNOT Tristan
LOCALISATION		RESULTAT
Sols		Fr1:Amiante détecté (Chrysotile)
EMPLACEMENT

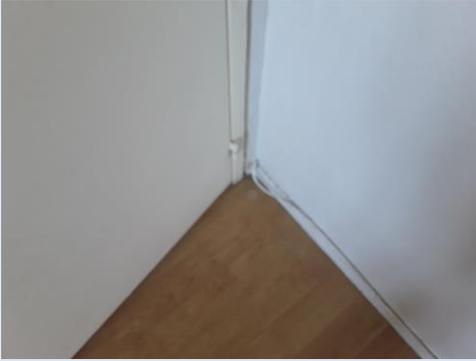
PRELEVEMENT : 67LAF0306P003		
<b>NOM DU CLIENT</b> OPH77	<b>NUMERO DU DOSSIER</b> 67LAF0306 04/07/2017	<b>PIECE OU LOCAL</b> Séjour
<b>MATERIAU</b> Revêtement souple beige + colle polymère jaune avec poussières non séparable + revêtement souple orange + colle polymère jaune non séparable + ragréage gris hétérogène	<b>DATE DE PRELEVEMENT</b> 04/07/2017	<b>NOM DE L'OPERATEUR</b> BRUNOT Tristan
<b>LOCALISATION</b> Sols	<b>RESULTAT</b> Amiante non détecté	
<b>EMPLACEMENT</b>

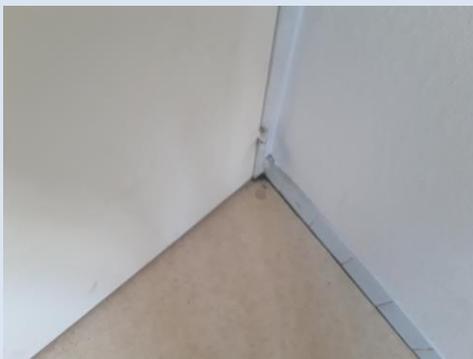
PRELEVEMENT : 67LAF0306P004		
NOM DU CLIENT	NUMERO DU DOSSIER	PIECE OU LOCAL
OPH77	67LAF0306 04/07/2017	Cuisine
MATERIAU	DATE DE PRELEVEMENT	NOM DE L'OPERATEUR
Revêtement souple gris + colle polymère jaune avec poussières non séparable + revêtement souple beige + colle polymère jaune non séparable + ragréage rose non séparable + sous couche de ragréage grise non séparable + matériau beige en vrac non sépara	04/07/2017	BRUNOT Tristan
LOCALISATION		RESULTAT
Sols		Fr2:Amiante non détecté

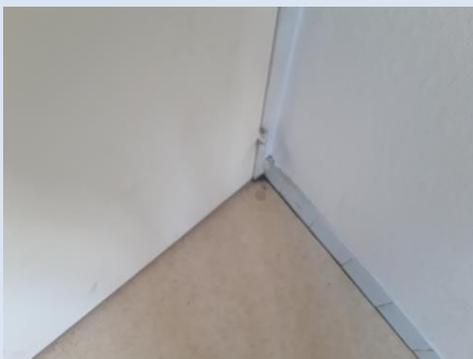
PRELEVEMENT : 67LAF0306P004		
NOM DU CLIENT	NUMERO DU DOSSIER	PIECE OU LOCAL
OPH77	67LAF0306 04/07/2017	Cuisine
MATERIAU	DATE DE PRELEVEMENT	NOM DE L'OPERATEUR
Colle bitumineuse noire	04/07/2017	BRUNOT Tristan
LOCALISATION		RESULTAT
Sols		Fr1:Amiante détecté (Chrysotile)

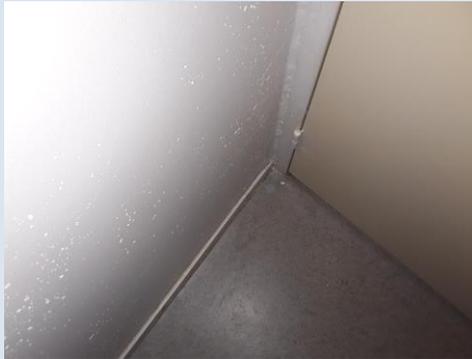
PRELEVEMENT : 67LAF0306P005		
NOM DU CLIENT	NUMERO DU DOSSIER	PIECE OU LOCAL
OPH77	67LAF0306 04/07/2017	Placard 1
MATERIAU	DATE DE PRELEVEMENT	NOM DE L'OPERATEUR
Revêtement souple gris + colle polymère jaune non séparable + ragréage gris non séparable + sous couche de ragréage beige hétérogène	04/07/2017	BRUNOT Tristan
LOCALISATION		RESULTAT
Sols		Amiante non détecté

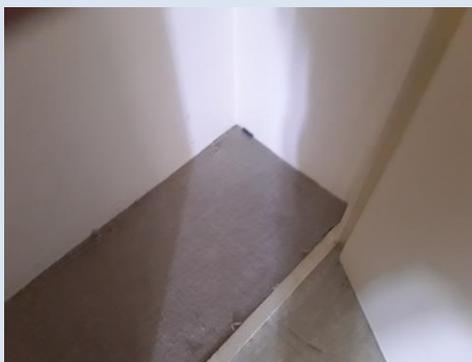
PRELEVEMENT : 67LAF0306P006		
NOM DU CLIENT	NUMERO DU DOSSIER	PIECE OU LOCAL
OPH77	67LAF0306 04/07/2017	Placard 2
MATERIAU	DATE DE PRELEVEMENT	NOM DE L'OPERATEUR
Moquette beige avec couche en mousse	04/07/2017	BRUNOT Tristan
LOCALISATION		RESULTAT
Sols		Amiante non détecté

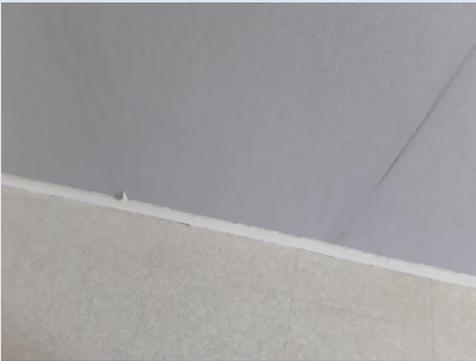
PRELEVEMENT : 67LAF0306P007		
NOM DU CLIENT	NUMERO DU DOSSIER	PIECE OU LOCAL
OPH77	67LAF0306 04/07/2017	Chambre 1
MATERIAU	DATE DE PRELEVEMENT	NOM DE L'OPERATEUR
Enduit plâtreux blanc en faible quantité en vrac non séparable + peinture en vrac non séparable	04/07/2017	BRUNOT Tristan
LOCALISATION		RESULTAT
Mur A		Amiante non détecté
EMPLACEMENT

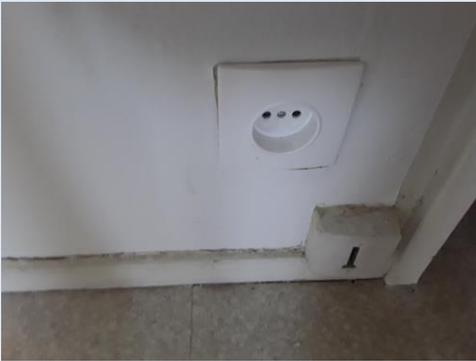
PRELEVEMENT : 67LAF0306P008		
NOM DU CLIENT	NUMERO DU DOSSIER	PIECE OU LOCAL
OPH77	67LAF0306 04/07/2017	Chambre 1
MATERIAU	DATE DE PRELEVEMENT	NOM DE L'OPERATEUR
Enduit plâtreux blanc en faible quantité en vrac non séparable + peinture non séparable + papier peint en vrac non séparable	04/07/2017	BRUNOT Tristan
LOCALISATION		RESULTAT
Mur D		Amiante non détecté
EMPLACEMENT

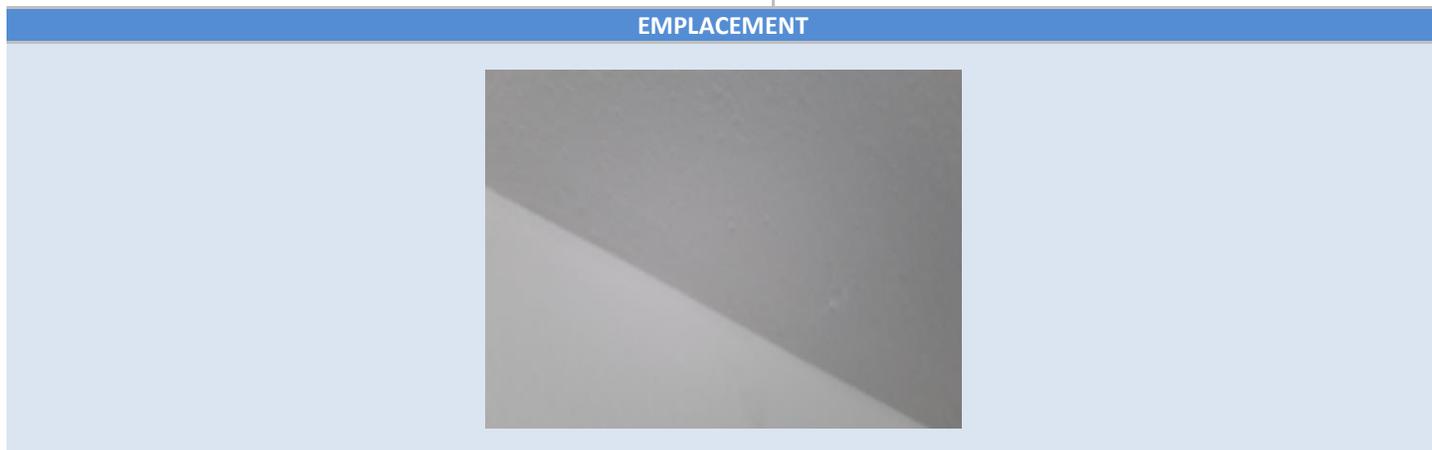
PRELEVEMENT : 67LAF0306P009		
NOM DU CLIENT	NUMERO DU DOSSIER	PIECE OU LOCAL
OPH77	67LAF0306 04/07/2017	Chambre 1
MATERIAU	DATE DE PRELEVEMENT	NOM DE L'OPERATEUR
Enduit plâtreux blanc en vrac non séparable + peinture non séparable	04/07/2017	BRUNIoT Tristan
LOCALISATION	RESULTAT	
Plafond	Amiante non détecté

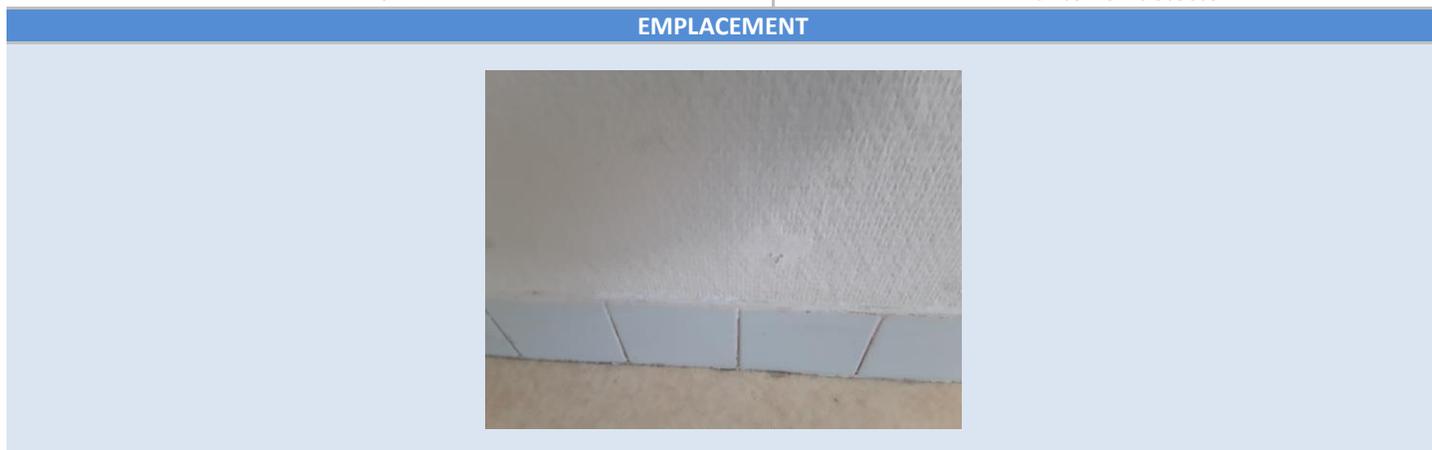
PRELEVEMENT : 67LAF0306P010		
NOM DU CLIENT	NUMERO DU DOSSIER	PIECE OU LOCAL
OPH77	67LAF0306 04/07/2017	Cuisine
MATERIAU	DATE DE PRELEVEMENT	NOM DE L'OPERATEUR
Enduit plâtreux blanc en vrac non séparable + peintures multiples en vrac non séparable	04/07/2017	BRUNIoT Tristan
LOCALISATION	RESULTAT	
Mur A	Amiante non détecté

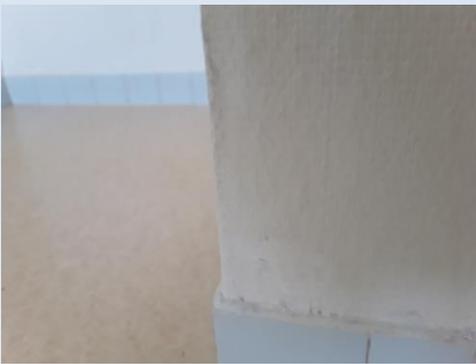
PRELEVEMENT : 67LAF0306P011		
NOM DU CLIENT	NUMERO DU DOSSIER	PIECE OU LOCAL
OPH77	67LAF0306 04/07/2017	Cuisine
MATERIAU	DATE DE PRELEVEMENT	NOM DE L'OPERATEUR
Enduit plâtreux blanc en vrac non séparable + peinture non séparable	04/07/2017	BRUNOT Tristan
LOCALISATION		RESULTAT
Mur D		Amiante non détecté
EMPLACEMENT

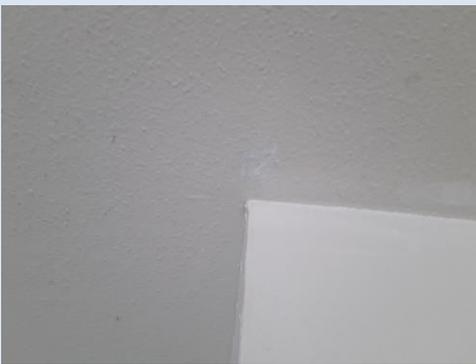
PRELEVEMENT : 67LAF0306P012		
NOM DU CLIENT	NUMERO DU DOSSIER	PIECE OU LOCAL
OPH77	67LAF0306 04/07/2017	Cuisine
MATERIAU	DATE DE PRELEVEMENT	NOM DE L'OPERATEUR
Enduit plâtreux blanc en vrac non séparable + peinture en vrac non séparable	04/07/2017	BRUNOT Tristan
LOCALISATION		RESULTAT
Plafonds		Amiante non détecté
EMPLACEMENT

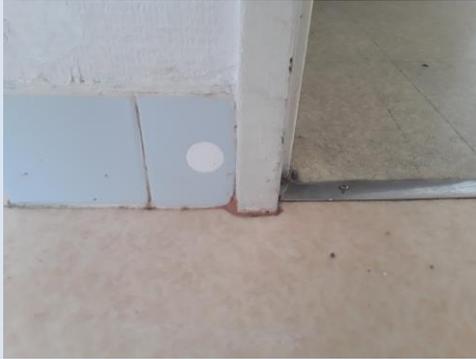
PRELEVEMENT : 67LAF0306P013		
<b>NOM DU CLIENT</b> OPH77	<b>NUMERO DU DOSSIER</b> 67LAF0306 04/07/2017	<b>PIECE OU LOCAL</b> Cuisine
<b>MATERIAU</b> Colle beige non séparable + couche plâtreuse blanche + carrelage	<b>DATE DE PRELEVEMENT</b> 04/07/2017	<b>NOM DE L'OPERATEUR</b> BRUNOT Tristan
<b>LOCALISATION</b> Mur A	<b>RESULTAT</b> Amiante non détecté	
EMPLACEMENT
