Rapport de mission de repérage des matériaux et produits contenant de l'amiante avant réalisation de travaux

45 RUE LAVOISIER APT 6 9EME ETAGE

77000 MELUN

RAPPORT N° :	OPH77 67LAG0906	Date d'émission du rapport :	19/07/2017
Le repérage a été réalisé le :	04/07/2017	Accompagnateur :	
Par :	AurÃ©lien JAGER	Laboratoire d'Analyses :	ITGA
N° certificat de qualification :	CPDI4311	Adresse laboratoire :	3 RUE ARMAND HERPIN LACROIX - CS 46537 35065 RENNES CEDEX
Date d'obtention :	21/03/2017	Numéro d'accréditation :	1-5967
Le présent rapport est établi par une personne dont les compétences sont certifiées par :	I.CERT Parc Edonia - Bâtiment G - Rue de la Terre Victoria - 35760 SAINT-GREGOIRE	Organisme d'assurance professionnelle :	ALLIANZ
		Adresse assurance :	Direction Opérations Entreprises 5C Esplanade Charles de Gaulle 33081 BORDEAUX CEDEX
		N° de contrat d'assurance :	55897385
		Date de validité :	31/12/2017

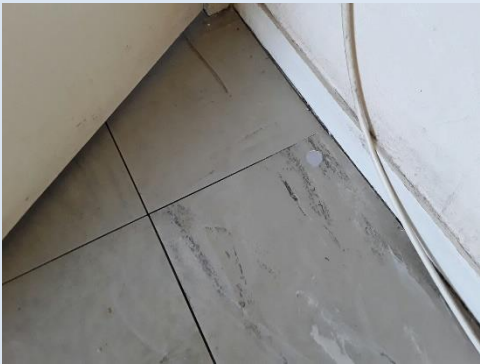
PRELEVEMENT : 67LAG0906P002		
NOM DU CLIENT	NUMERO DU DOSSIER	PIECE OU LOCAL
OPH77	67LAG0906 04/07/2017	Séjour
MATERIAU	DATE DE PRELEVEMENT	NOM DE L'OPERATEUR
Colle bitumineuse noire non séparable + ragréage gris non séparable + sous couche de ragréage beige non séparable	04/07/2017	JAGER Aurélien
LOCALISATION		RESULTAT
Sol		Fr2:Amiante détecté (Chrysotile)
EMPLACEMENT

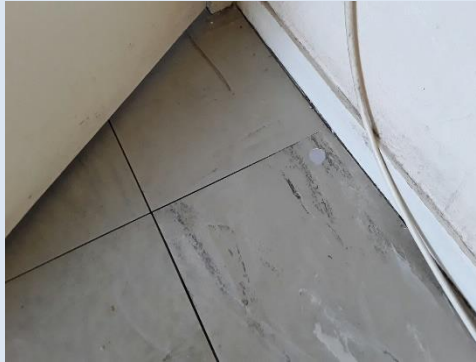
PRELEVEMENT : 67LAG0906P002		
NOM DU CLIENT	NUMERO DU DOSSIER	PIECE OU LOCAL
OPH77	67LAG0906 04/07/2017	Séjour
MATERIAU	DATE DE PRELEVEMENT	NOM DE L'OPERATEUR
Dalle dure cassante beige	04/07/2017	JAGER Aurélien
LOCALISATION		RESULTAT
Sol		Fr1:Amiante détecté (Chrysotile)

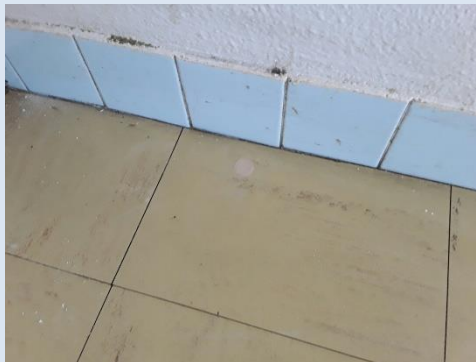
PRELEVEMENT : 67LAG0906P003		
NOM DU CLIENT	NUMERO DU DOSSIER	PIECE OU LOCAL
OPH77	67LAG0906 04/07/2017	Cuisine
MATERIAU	DATE DE PRELEVEMENT	NOM DE L'OPERATEUR
Colle bitumineuse noire	04/07/2017	JAGER Aurélien
LOCALISATION		RESULTAT
Sol		Fr2:Amiante détecté (Chrysotile)

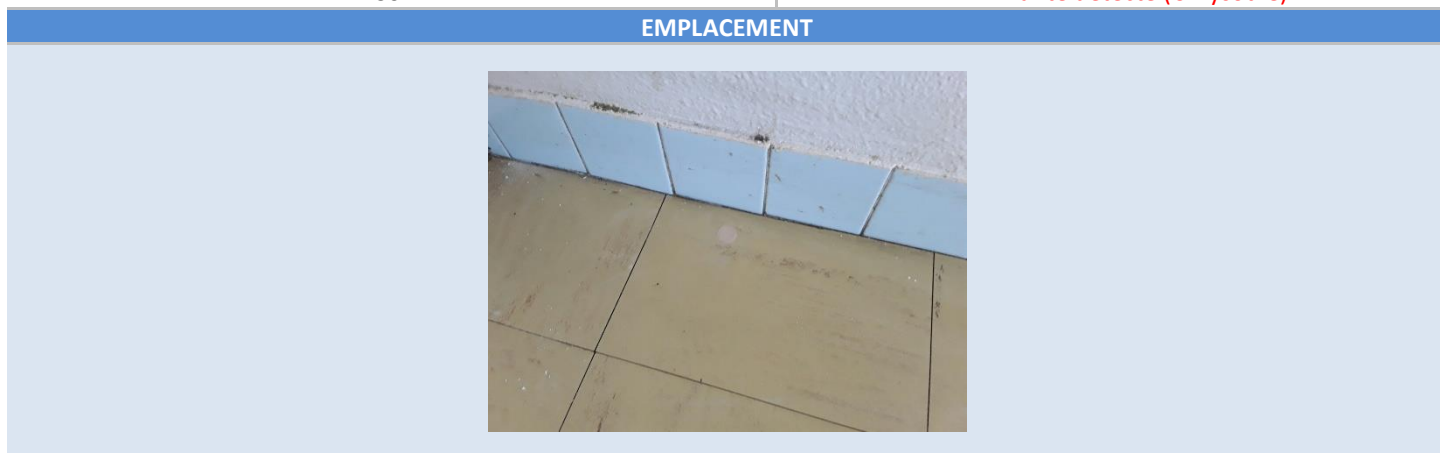
PRELEVEMENT : 67LAG0906P003		
NOM DU CLIENT	NUMERO DU DOSSIER	PIECE OU LOCAL
OPH77	67LAG0906 04/07/2017	Cuisine
MATERIAU	DATE DE PRELEVEMENT	NOM DE L'OPERATEUR
Dalle dure cassante jaune	04/07/2017	JAGER Aurélien
LOCALISATION		RESULTAT
Sol		Fr1:Amiante détecté (Chrysotile)

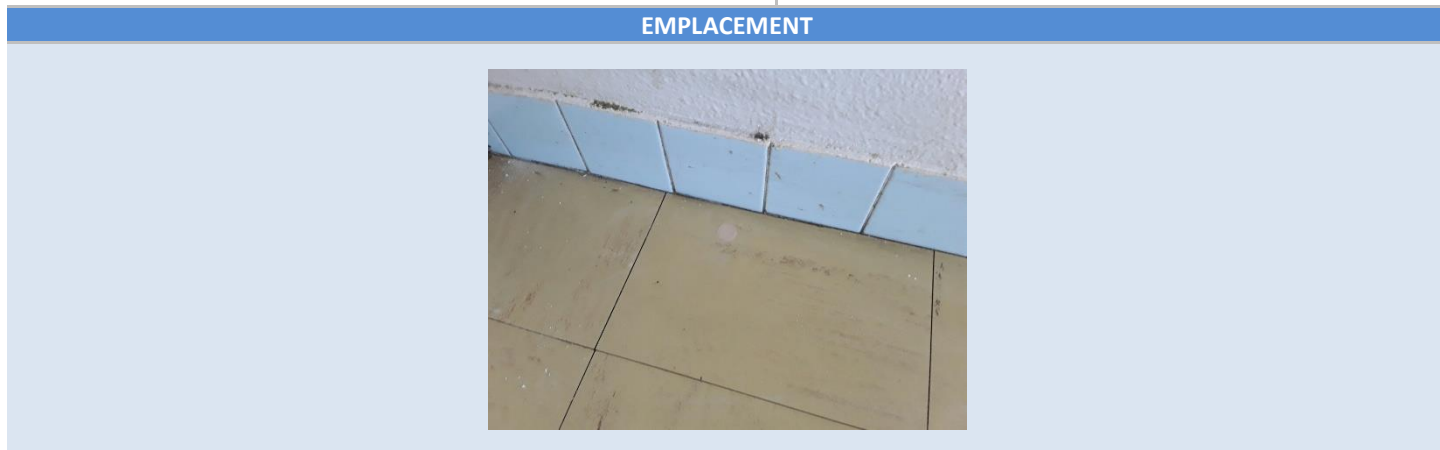
PRELEVEMENT : 67LAG0906P003		
NOM DU CLIENT	NUMERO DU DOSSIER	PIECE OU LOCAL
OPH77	67LAG0906 04/07/2017	Cuisine
MATERIAU	DATE DE PRELEVEMENT	NOM DE L'OPERATEUR
Ragréage gris + sous couche de ragréage blanche non séparable + matériau compact gris hétérogène	04/07/2017	JAGER Aurélien
LOCALISATION		RESULTAT
Sol		Fr3:Amiante non détecté

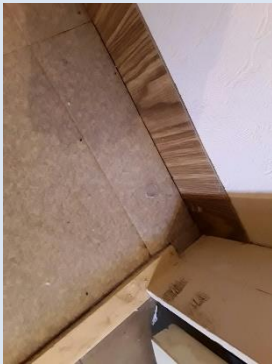
PRELEVEMENT : 67LAG0906P004		
NOM DU CLIENT	NUMERO DU DOSSIER	PIECE OU LOCAL
OPH77	67LAG0906 04/07/2017	Placard
MATERIAU	DATE DE PRELEVEMENT	NOM DE L'OPERATEUR
Revêtement souple gris + colle polymère jaune non séparable + ragréage gris + matériau compact gris hétérogène	04/07/2017	JAGER Aurélien
LOCALISATION		RESULTAT
Sol		Amiante non détecté
EMPLACEMENT

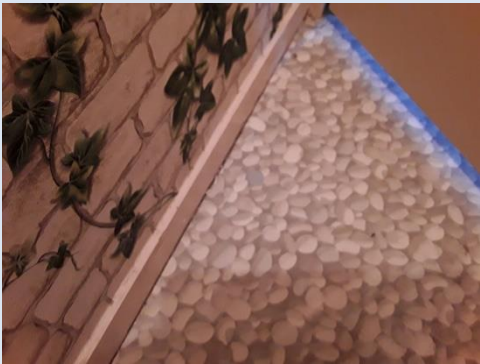
PRELEVEMENT : 67LAG0906P005		
NOM DU CLIENT	NUMERO DU DOSSIER	PIECE OU LOCAL
OPH77	67LAG0906 04/07/2017	Cellier
MATERIAU	DATE DE PRELEVEMENT	NOM DE L'OPERATEUR
Revêtement souple gris + colle polymère jaune en faible quantité non séparable + ragréage gris + sous couche de ragréage blanche non séparable + matériau compact gris hétérogène	04/07/2017	JAGER Aurélien
LOCALISATION		RESULTAT
Sol		Amiante non détecté
EMPLACEMENT

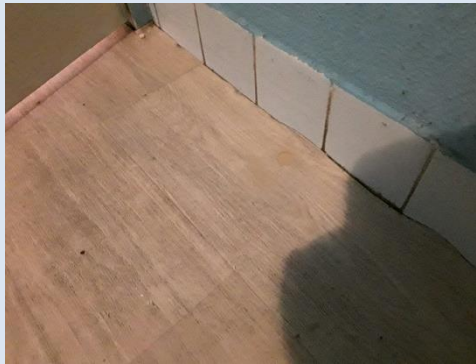
PRELEVEMENT : 67LAG0906P007		
NOM DU CLIENT	NUMERO DU DOSSIER	PIECE OU LOCAL
OPH77	67LAG0906 04/07/2017	Salle de Bains/WC
MATERIAU	DATE DE PRELEVEMENT	NOM DE L'OPERATEUR
Revêtement souple marron + ragréage gris + sous couche de ragréage blanche non séparable	04/07/2017	JAGER Aurélien
LOCALISATION		RESULTAT
Sol		Fr1:Amiante non détecté

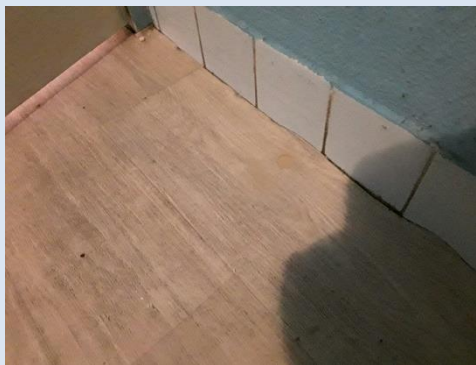
PRELEVEMENT : 67LAG0906P007		
NOM DU CLIENT	NUMERO DU DOSSIER	PIECE OU LOCAL
OPH77	67LAG0906 04/07/2017	Salle de Bains/WC
MATERIAU	DATE DE PRELEVEMENT	NOM DE L'OPERATEUR
Colle polymère jaune non séparable + colle bitumineuse noire + peinture non séparable	04/07/2017	JAGER Aurélien
LOCALISATION		RESULTAT
Sol		Fr2:Amiante détecté (Chrysotile)

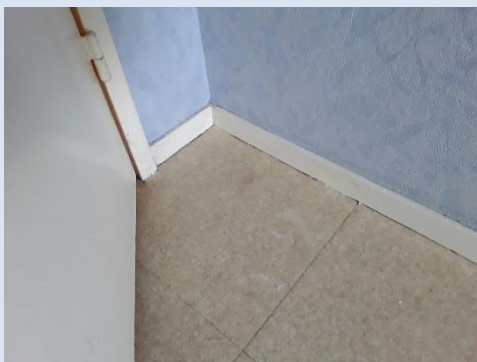
PRELEVEMENT : 67LAG0906P008		
NOM DU CLIENT	NUMERO DU DOSSIER	PIECE OU LOCAL
OPH77	67LAG0906 04/07/2017	Chambre 1
MATERIAU	DATE DE PRELEVEMENT	NOM DE L'OPERATEUR
Revêtement souple beige + colle polymère jaune non séparable + ragréage rose en vrac non séparable + sous couche de ragréage beige non séparable	04/07/2017	JAGER Aurélien
LOCALISATION	RESULTAT	
Sol	Amiante non détecté

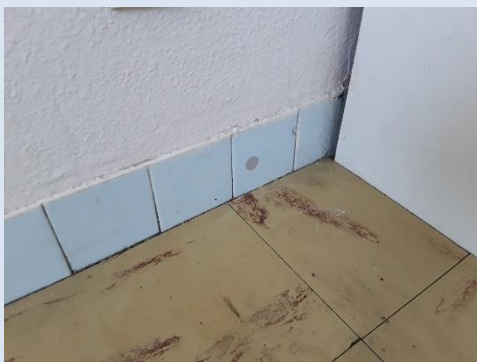
PRELEVEMENT : 67LAG0906P009		
NOM DU CLIENT	NUMERO DU DOSSIER	PIECE OU LOCAL
OPH77	67LAG0906 04/07/2017	Cuisine
MATERIAU	DATE DE PRELEVEMENT	NOM DE L'OPERATEUR
Colle beige + matériau gris hétérogène non séparable + couche plâtreuse blanche en faible quantité non séparable + carrelage	04/07/2017	JAGER Aurélien
LOCALISATION	RESULTAT	
Mur C	Amiante non détecté

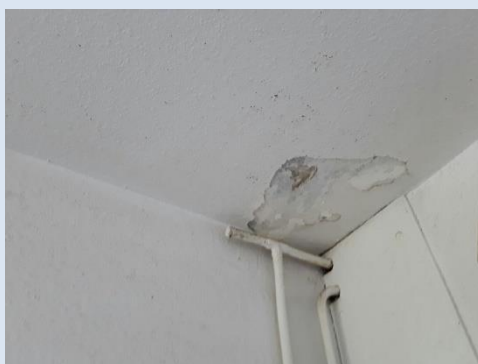
PRELEVEMENT : 67LAG0906P010		
NOM DU CLIENT	NUMERO DU DOSSIER	PIECE OU LOCAL
OPH77	67LAG0906 04/07/2017	Cuisine
MATERIAU	DATE DE PRELEVEMENT	NOM DE L'OPERATEUR
Enduit compact gris hétérogène + peinture non séparable	04/07/2017	JAGER Aurélien
LOCALISATION	RESULTAT	
Plafond	Amiante non détecté

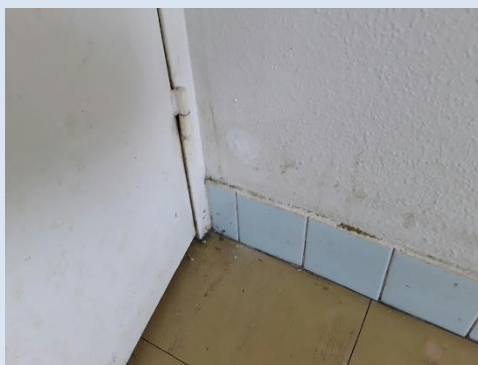
PRELEVEMENT : 67LAG0906P011		
NOM DU CLIENT	NUMERO DU DOSSIER	PIECE OU LOCAL
OPH77	67LAG0906 04/07/2017	Cuisine
MATERIAU	DATE DE PRELEVEMENT	NOM DE L'OPERATEUR
Enduit beige en vrac non séparable + matériau plâtreux blanc avec poussières non séparable + peintures multiples non séparable	04/07/2017	JAGER Aurélien
LOCALISATION	RESULTAT	
Mur A	Amiante non détecté

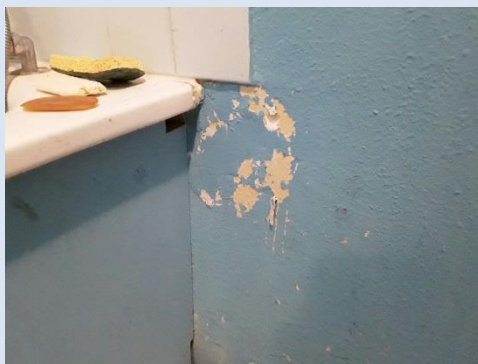
PRELEVEMENT : 67LAG0906P012		
NOM DU CLIENT	NUMERO DU DOSSIER	PIECE OU LOCAL
OPH77	67LAG0906 04/07/2017	Salle de Bains/WC
MATERIAU	DATE DE PRELEVEMENT	NOM DE L'OPERATEUR
Enduit plâtreux blanc en vrac non séparable + peintures multiples non séparable	04/07/2017	JAGER Aurélien
LOCALISATION		RESULTAT
Mur D		Amiante non détecté

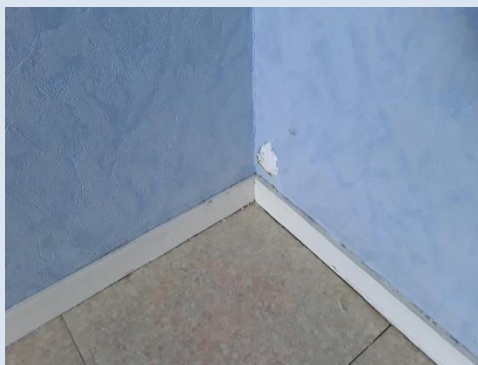
PRELEVEMENT : 67LAG0906P013		
NOM DU CLIENT	NUMERO DU DOSSIER	PIECE OU LOCAL
OPH77	67LAG0906 04/07/2017	Chambre 1
MATERIAU	DATE DE PRELEVEMENT	NOM DE L'OPERATEUR
Enduit plâtreux blanc en vrac non séparable + peinture non séparable + papier peint avec poussières non séparable	04/07/2017	JAGER Aurélien
LOCALISATION		RESULTAT
Mur D		Amiante non détecté
