## Rapport de mission de repérage des matériaux et produits contenant de l'amiante avant réalisation de travaux

46 RUE LAVOISIER APT 703

77000 MELUN

RAPPORT N° :	OPH77 67LAH0703	Date d'émission du rapport :	14/07/2017
Le repérage a été réalisé le :	04/07/2017	Accompagnateur :	
Par :	Amadou SY	Laboratoire d'Analyses :	ITGA
N° certificat de qualification :	CPDI4148	Adresse laboratoire :	3 RUE ARMAND HERPIN LACROIX - CS 46537 35065 RENNES CEDEX
Date d'obtention :	09/11/2016	Numéro d'accréditation :	1-5967
Le présent rapport est établi par une personne dont les compétences sont certifiées par :	I.CERT Parc Edonia - Bâtiment G - Rue de la Terre Victoria - 35760 SAINT-GREGOIRE	Organisme d'assurance professionnelle :	ALLIANZ
		Adresse assurance :	Direction Opérations Entreprises 5C Esplanade Charles de Gaulle 33081 BORDEAUX CEDEX
		N° de contrat d'assurance :	55897385
		Date de validité :	31/12/2017

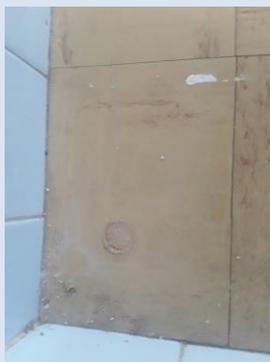
PRELEVEMENT : 67LAH0703P002		
NOM DU CLIENT	NUMERO DU DOSSIER	PIECE OU LOCAL
OPH77	67LAH0703 04/07/2017	Cuisine
MATERIAU	DATE DE PRELEVEMENT	NOM DE L'OPERATEUR
Matériau compact gris hétérogène	04/07/2017	SY Amadou
LOCALISATION	RESULTAT	
Sol	Fr3:Amiante non détecté

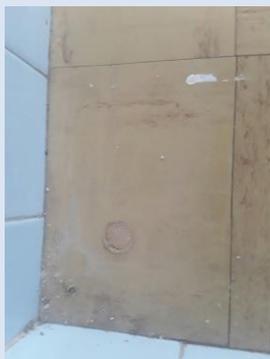
PRELEVEMENT : 67LAH0703P002		
NOM DU CLIENT	NUMERO DU DOSSIER	PIECE OU LOCAL
OPH77	67LAH0703 04/07/2017	Cuisine
MATERIAU	DATE DE PRELEVEMENT	NOM DE L'OPERATEUR
Colle bitumineuse noire + ragréage gris non séparable	04/07/2017	SY Amadou
LOCALISATION	RESULTAT	
Sol	Fr2:Amiante détecté (Chrysotile)

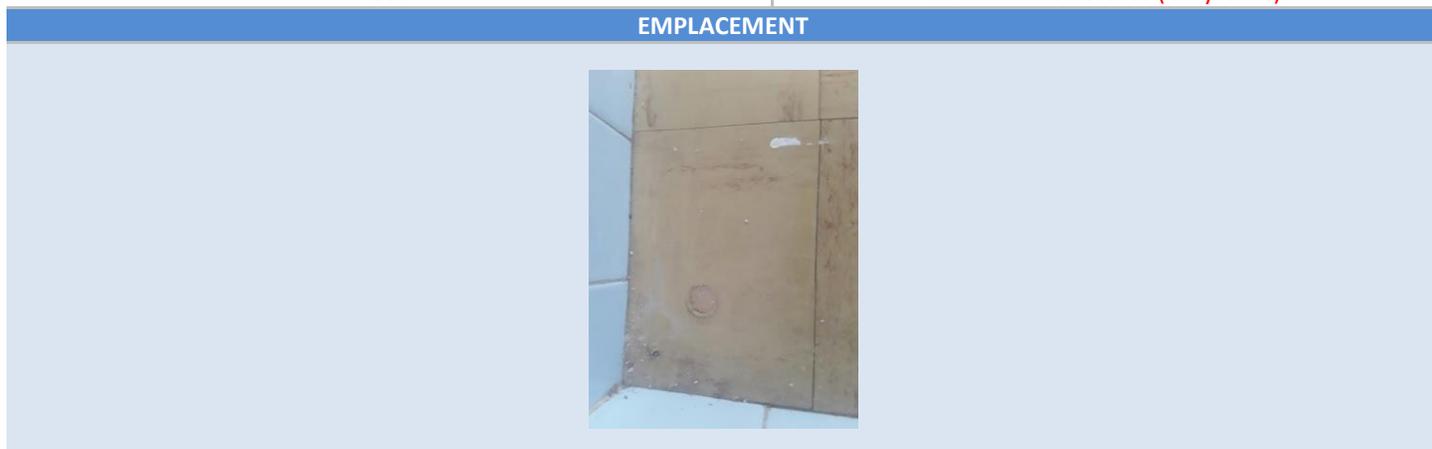
PRELEVEMENT : 67LAH0703P002		
NOM DU CLIENT	NUMERO DU DOSSIER	PIECE OU LOCAL
OPH77	67LAH0703 04/07/2017	Cuisine
MATERIAU	DATE DE PRELEVEMENT	NOM DE L'OPERATEUR
Dalle dure cassante blanche	04/07/2017	SY Amadou
LOCALISATION		RESULTAT
Sol		Fr1:Amiante détecté (Chrysotile)

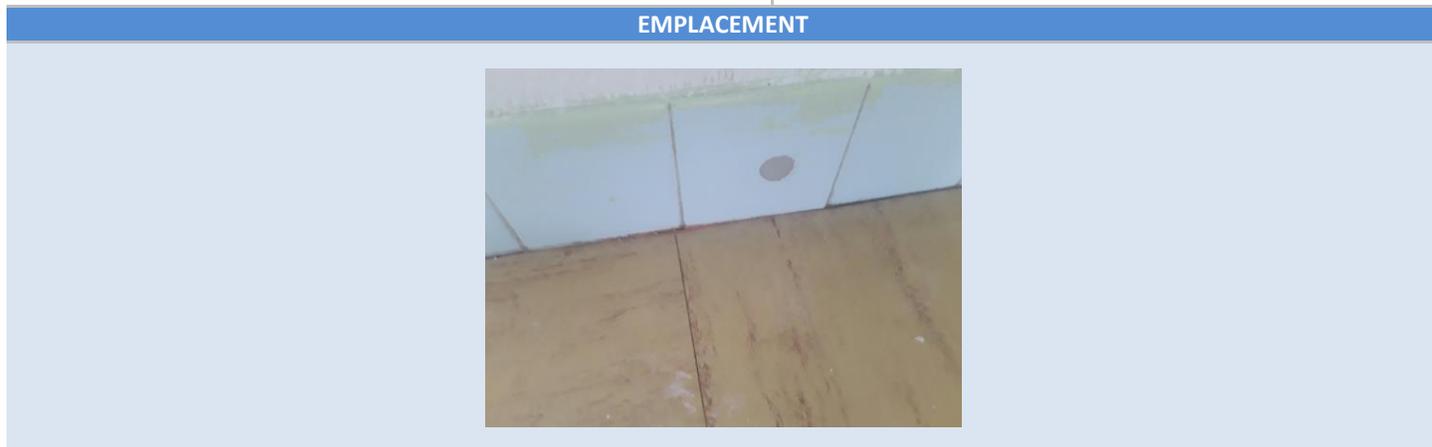
PRELEVEMENT : 67LAH0703P003		
NOM DU CLIENT	NUMERO DU DOSSIER	PIECE OU LOCAL
OPH77	67LAH0703 04/07/2017	Cuisine
MATERIAU	DATE DE PRELEVEMENT	NOM DE L'OPERATEUR
Colle beige + couche plâtreuse blanche avec couche cartonnée non séparable + carrelage	04/07/2017	SY Amadou
LOCALISATION		RESULTAT
Mur A		Amiante non détecté

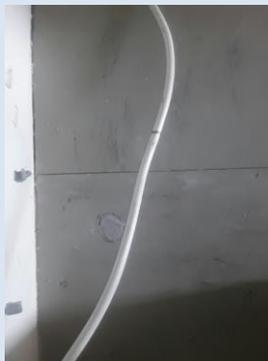
PRELEVEMENT : 67LAH0703P004		
NOM DU CLIENT	NUMERO DU DOSSIER	PIECE OU LOCAL
OPH77	67LAH0703 04/07/2017	Séjour
MATERIAU	DATE DE PRELEVEMENT	NOM DE L'OPERATEUR
Dalle dure cassante blanche	04/07/2017	SY Amadou
LOCALISATION		RESULTAT
Sol		Fr1:Amiante détecté (Chrysotile)

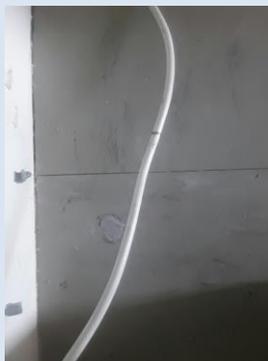
PRELEVEMENT : 67LAH0703P004		
NOM DU CLIENT	NUMERO DU DOSSIER	PIECE OU LOCAL
OPH77	67LAH0703 04/07/2017	Séjour
MATERIAU	DATE DE PRELEVEMENT	NOM DE L'OPERATEUR
Ragréage gris	04/07/2017	SY Amadou
LOCALISATION		RESULTAT
Sol		Fr3:Amiante non détecté

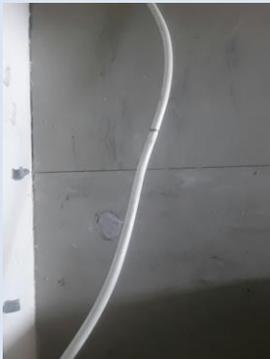
PRELEVEMENT : 67LAH0703P004		
NOM DU CLIENT	NUMERO DU DOSSIER	PIECE OU LOCAL
OPH77	67LAH0703 04/07/2017	Séjour
MATERIAU	DATE DE PRELEVEMENT	NOM DE L'OPERATEUR
Colle bitumineuse noire	04/07/2017	SY Amadou
LOCALISATION		RESULTAT
Sol		Fr2:Amiante détecté (Chrysotile)
EMPLACEMENT

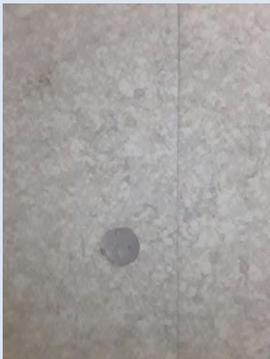
Entrée	R+7	Colle bitumineuse noire + ragréage gris non séparable + ragréage rose non séparable	67LAH0703P005	Sol	BON ETAT	Fr2:Amiante détecté (Chrysotile)

PRELEVEMENT : 67LAH0703P005		
NOM DU CLIENT	NUMERO DU DOSSIER	PIECE OU LOCAL
OPH77	67LAH0703 04/07/2017	Entrée
MATERIAU	DATE DE PRELEVEMENT	NOM DE L'OPERATEUR
Colle bitumineuse noire + ragréage gris non séparable + ragréage rose non séparable	04/07/2017	SY Amadou
LOCALISATION		RESULTAT
Sol		Fr2:Amiante détecté (Chrysotile)
EMPLACEMENT

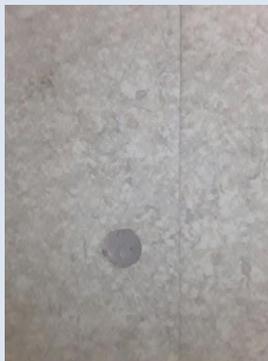
PRELEVEMENT : 67LAH0703P005		
NOM DU CLIENT	NUMERO DU DOSSIER	PIECE OU LOCAL
OPH77	67LAH0703 04/07/2017	Entrée
MATERIAU	DATE DE PRELEVEMENT	NOM DE L'OPERATEUR
Revêtement souple beige	04/07/2017	SY Amadou
LOCALISATION		RESULTAT
Sol		Fr1:Amiante non détecté

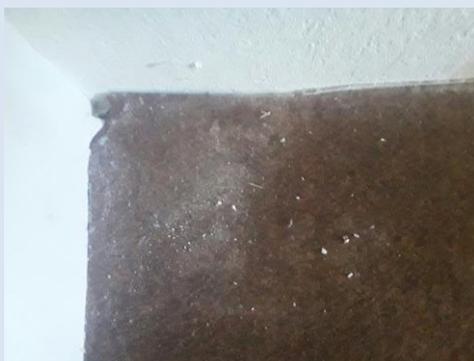
PRELEVEMENT : 67LAH0703P006		
NOM DU CLIENT	NUMERO DU DOSSIER	PIECE OU LOCAL
OPH77	67LAH0703 04/07/2017	Placard 1
MATERIAU	DATE DE PRELEVEMENT	NOM DE L'OPERATEUR
Moquette orange + colle polymère jaune non séparable + ragréage blanc	04/07/2017	SY Amadou
LOCALISATION		RESULTAT
Sol		Amiante non détecté

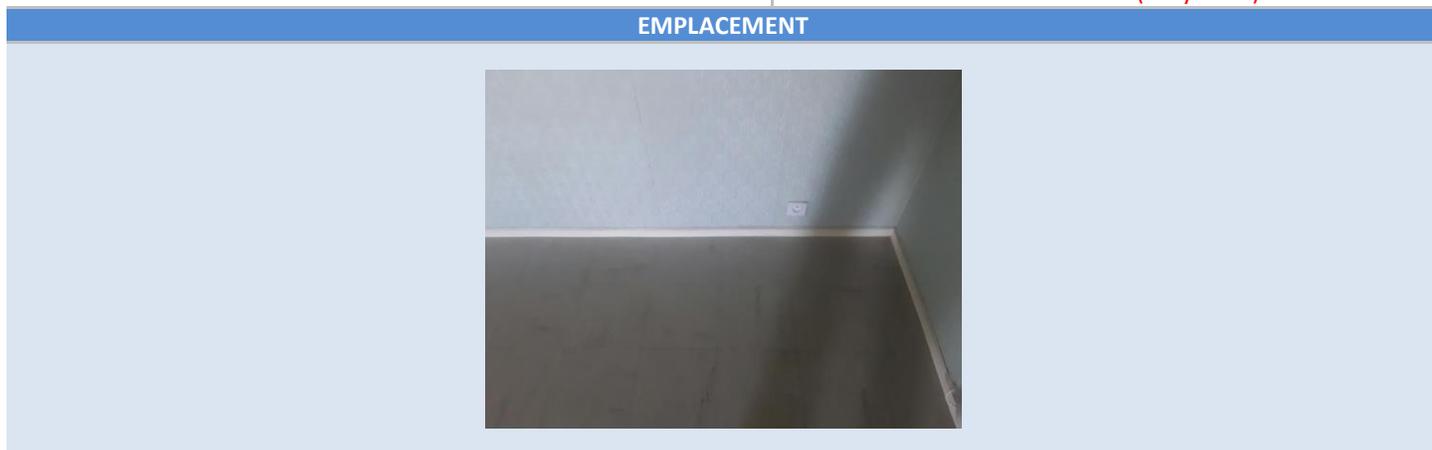
PRELEVEMENT : 67LAH0703P007		
NOM DU CLIENT	NUMERO DU DOSSIER	PIECE OU LOCAL
OPH77	67LAH0703 04/07/2017	Séjour
MATERIAU	DATE DE PRELEVEMENT	NOM DE L'OPERATEUR
Enduit plâtreux blanc en vrac + peinture non séparable	04/07/2017	SY Amadou
LOCALISATION		RESULTAT
Mur A		Amiante détecté (Chrysotile)

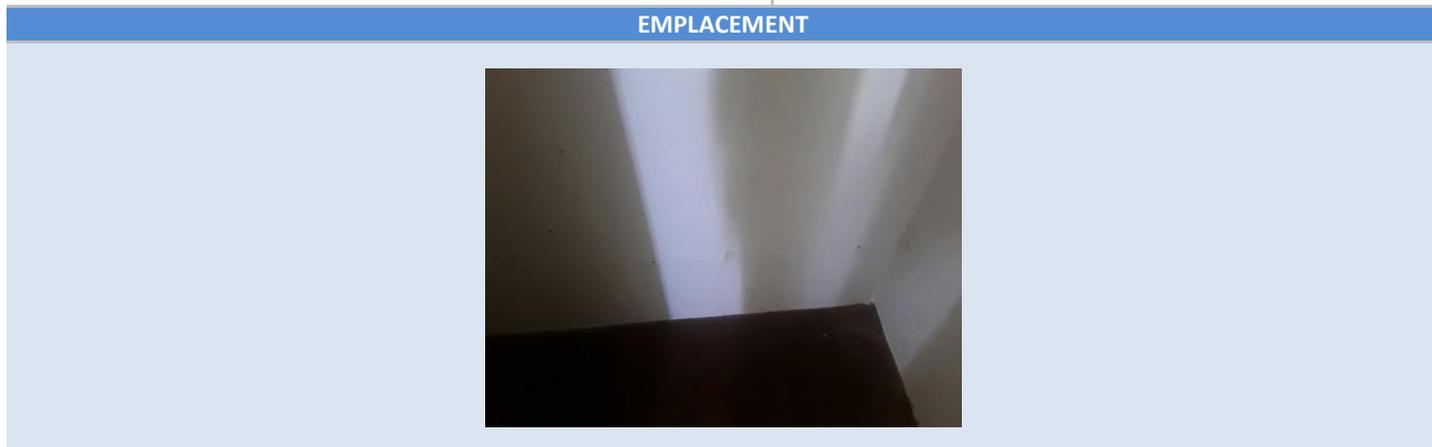
PRELEVEMENT : 67LAH0703P008		
NOM DU CLIENT	NUMERO DU DOSSIER	PIECE OU LOCAL
OPH77	67LAH0703 04/07/2017	Placard 1
MATERIAU	DATE DE PRELEVEMENT	NOM DE L'OPERATEUR
Enduit plâtreux blanc en vrac + peinture non séparable + papier non séparable	04/07/2017	SY Amadou
LOCALISATION		RESULTAT
Mur B		Amiante non détecté

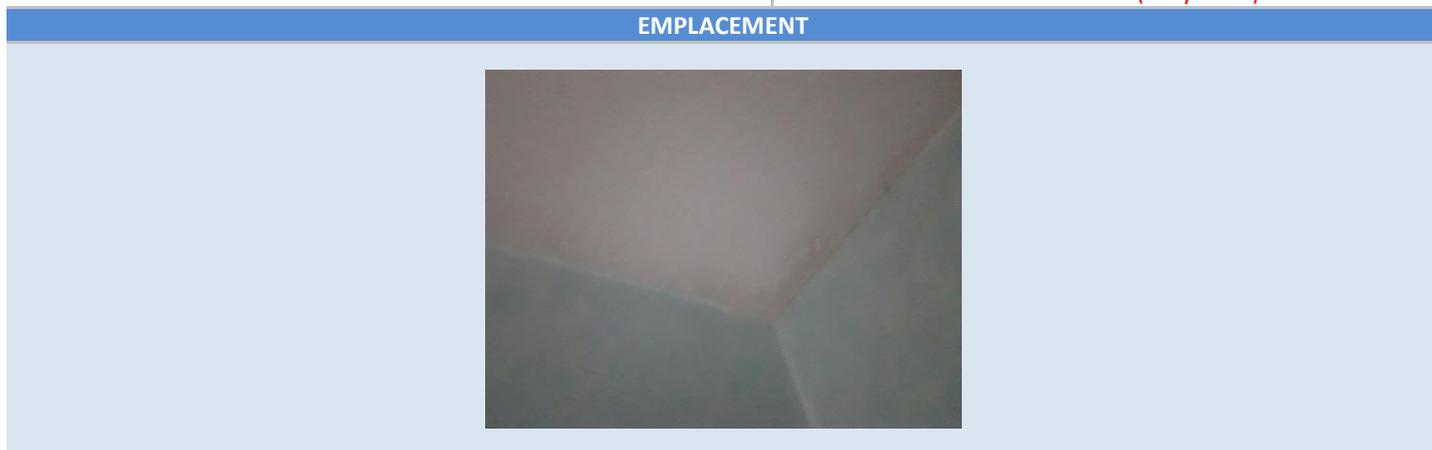
PRELEVEMENT : 67LAH0703P009		
NOM DU CLIENT	NUMERO DU DOSSIER	PIECE OU LOCAL
OPH77	67LAH0703 04/07/2017	Couloir
MATERIAU	DATE DE PRELEVEMENT	NOM DE L'OPERATEUR
Enduit plâtreux blanc en vrac + peinture non séparable	04/07/2017	SY Amadou
LOCALISATION	RESULTAT	
Plafond	Amiante détecté (Chrysotile)

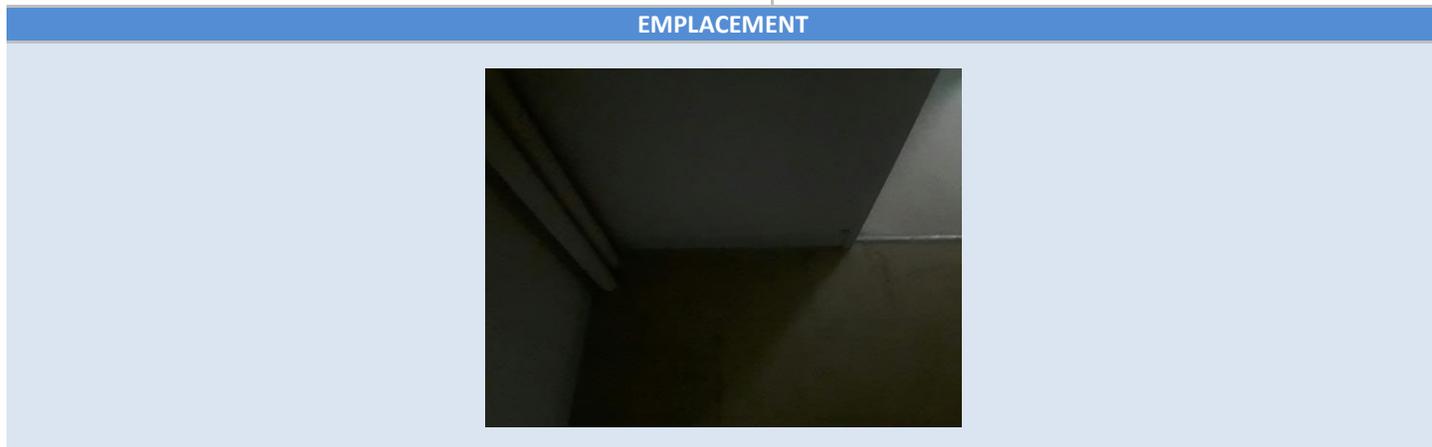
PRELEVEMENT : 67LAH0703P010		
NOM DU CLIENT	NUMERO DU DOSSIER	PIECE OU LOCAL
OPH77	67LAH0703 04/07/2017	Salle de bains
MATERIAU	DATE DE PRELEVEMENT	NOM DE L'OPERATEUR
Matériau plâtreux blanc en vrac + papier en faible quantité non séparable	04/07/2017	SY Amadou
LOCALISATION	RESULTAT	
Mur D	Amiante non détecté

Commande	67LAH0703
Dossier client	67LAH0703 - 46 RUE LAVOISIER APT 703 77000 MELUN
Echantillon	67LAH0703P010 / LOGEMENTS COLLECTIFS - Murs et Plafonds - Ensemble des pièces humides - Revêtement de sols / Salle de bains Mur D Plâtre
Description ITGA	Matériau plâtreux blanc en vrac / Papier en faible quantité

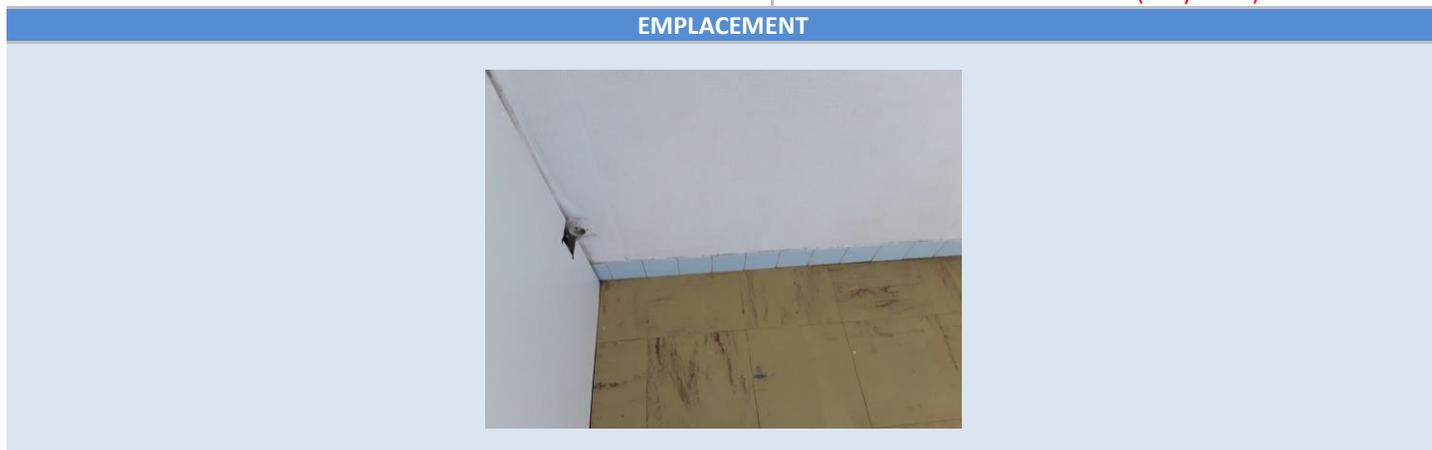
PRELEVEMENT : 67LAH0703P011		
NOM DU CLIENT	NUMERO DU DOSSIER	PIECE OU LOCAL
OPH77	67LAH0703 04/07/2017	Cuisine
MATERIAU	DATE DE PRELEVEMENT	NOM DE L'OPERATEUR
Enduit plâtreux blanc en vrac + peinture non séparable	04/07/2017	SY Amadou
LOCALISATION	RESULTAT	
Mur A	Amiante détecté (Chrysotile)

Commande	67LAH0703
Dossier client	67LAH0703 - 46 RUE LAVOISIER APT 703 77000 MELUN
Echantillon	67LAH0703P011 / LOGEMENTS COLLECTIFS - Murs et Plafonds - Ensemble des pièces humides - Revêtement de sols / Cuisine Mur A Enduit Peinture béton
Description ITGA	Enduit plâtreux blanc en vrac / Peinture
