Rapport de mission de repérage des matériaux et produits contenant de l'amiante avant réalisation de travaux

24 RUE DES MEZEREUX - APPARTEMENT 204

RAPPORT N° :	OPH77 67LAI0204	Date d'émission du rapport :	17/08/2017
Le repérage a été réalisé le :	25/07/2017	Accompagnateur :	
Par :	Mickaël JULIEN	Laboratoire d'Analyses :	ITGA
N° certificat de qualification :	CPDI 4129	Adresse laboratoire :	3 RUE ARMAND HERPIN LACROIX - CS 46537 35065 RENNES CEDEX
Date d'obtention :	03/05/2017	Numéro d'accréditation :	1-5967
Le présent rapport est établi par une personne dont les compétences sont certifiées par :	I CERT Institut de Certification Parc EDONIA - Bât G Rue de la Terre Victoria 35760 SAINT-GRÉGOIRE	Organisme d'assurance professionnelle :	ALLIANZ
		Adresse assurance :	Direction Opérations Entreprises 5C Esplanade Charles de Gaulle 33081 BORDEAUX CEDEX
		N° de contrat d'assurance :	55897385
		Date de validité :	31/12/2017

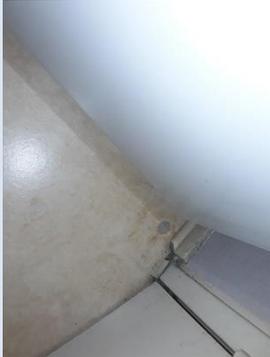
PRELEVEMENT : 67LAI0204P002		
NOM DU CLIENT	NUMERO DU DOSSIER	PIECE OU LOCAL
OPH77	67LAI0204 25/07/2017	Salle de bains
MATERIAU	DATE DE PRELEVEMENT	NOM DE L'OPERATEUR
Revêtement souple marron + revêtement souple beige + colle polymère jaune non séparable + ragréage gris + sous couche de ragréage beige non séparable + matériau compact gris hétérogène	25/07/2017	JULIEN Mickaël
LOCALISATION	RESULTAT	
Sol	Amiante non détecté	
EMPLACEMENT

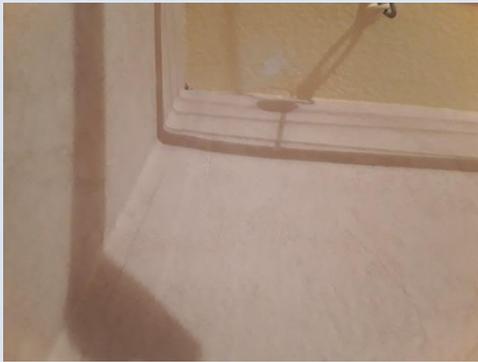
PIECE	ELEMENTS PRELEVES	N° Echantillon	REPERAGE	ETAT	RESULTAT
Salle de bains	Enduit plâtreux blanc en vrac + peintures multiples non séparable	67LAI0204P003	Plafond	BON ETAT	Amiante détecté (Chrysotile)

PRELEVEMENT : 67LAI0204P003		
NOM DU CLIENT	NUMERO DU DOSSIER	PIECE OU LOCAL
OPH77	67LAI0204 25/07/2017	Salle de bains
MATERIAU	DATE DE PRELEVEMENT	NOM DE L'OPERATEUR
Enduit plâtreux blanc en vrac + peintures multiples non séparable	25/07/2017	JULIEN Mickaël
LOCALISATION	RESULTAT	
Plafond	Amiante détecté (Chrysotile)	
EMPLACEMENT

Fraction Analysée	Technique analytique et date d'analyse	Résultat	Type d'amiante	Nb de préparations
▶ Enduit plâtreux blanc en vrac + peintures multiples non séparable	META le 07/08/2017	Présence de fibres d'amiante	Chrysotile	1

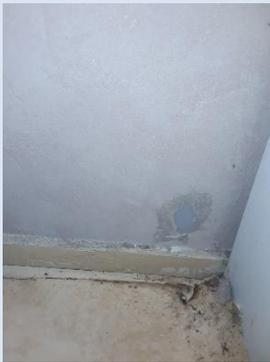
PRELEVEMENT : 67LAI0204P004		
NOM DU CLIENT	NUMERO DU DOSSIER	PIECE OU LOCAL
OPH77	67LAI0204 25/07/2017	Salle de bains
MATERIAU	DATE DE PRELEVEMENT	NOM DE L'OPERATEUR
Enduit plâtreux blanc en vrac + peintures multiples non séparable + carton non séparable	25/07/2017	JULIEN Mickaël
LOCALISATION	RESULTAT	
Mur D	Amiante non détecté	
EMPLACEMENT

Fraction Analysée	Technique analytique et date d'analyse	Résultat	Type d'amiante	Nb de préparations
▶ Enduit plâtreux blanc en vrac + peintures multiples non séparable + carton non séparable	META le 07/08/2017	Amiante non détecté	---	2

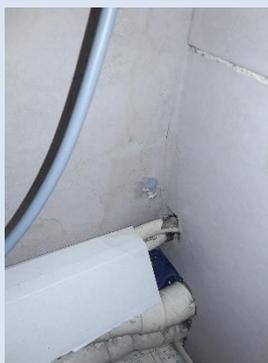
PRELEVEMENT : 67LAI0204P005		
NOM DU CLIENT	NUMERO DU DOSSIER	PIECE OU LOCAL
OPH77	67LAI0204 25/07/2017	Salle de bains
MATERIAU	DATE DE PRELEVEMENT	NOM DE L'OPERATEUR
Enduit plâtreux blanc en vrac + peinture non séparable + carton non séparable + papier peint non séparable	25/07/2017	JULIEN Mickaël
LOCALISATION	RESULTAT	
Mur B	Amiante non détecté

Fraction Analysée	Technique analytique et date d'analyse	Résultat	Type d'amiante	Nb de préparations
▶ Enduit plâtreux blanc en vrac + peinture non séparable + carton non séparable + papier peint non séparable	META le 07/08/2017	Amiante non détecté	---	1

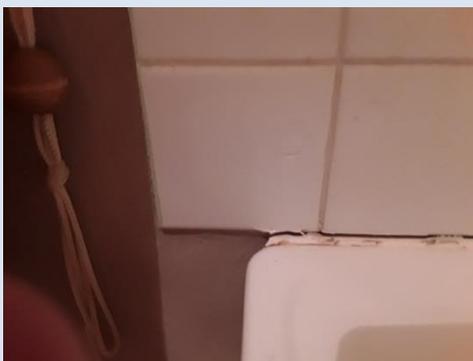
Colle beige en faible quantité non séparable + carrelage	67LAI0204P006	Ensemble des faïences	BON ETAT	Amiante non détecté	ZSO

PRELEVEMENT : 67LAI0204P006		
NOM DU CLIENT	NUMERO DU DOSSIER	PIECE OU LOCAL
OPH77	67LAI0204 25/07/2017	Salle de bains
MATERIAU	DATE DE PRELEVEMENT	NOM DE L'OPERATEUR
Colle beige en faible quantité non séparable + carrelage	25/07/2017	JULIEN Mickaël
LOCALISATION	RESULTAT	
Mur D	Amiante non détecté

Fraction Analysée	Technique analytique et date d'analyse	Résultat	Type d'amiante	Nb de préparations
▶ Colle beige en faible quantité non séparable + carrelage	META le 07/08/2017	Amiante non détecté	---	1
