## Rapport de mission de repérage des matériaux et produits contenant de l'amiante avant réalisation de travaux

36 RUE LAVOISIER APT 101

77000 MELUN

RAPPORT N° :	OPH77 67LAA0101	Date d'émission du rapport :	07/08/2017
Le repérage a été réalisé le :	21/07/2017	Accompagnateur :	
Par :	Laurent CATE	Laboratoire d'Analyses :	ITGA
N° certificat de qualification :	CPDI3681	Adresse laboratoire :	3 RUE ARMAND HERPIN LACROIX - CS 46537 35065 RENNES CEDEX
Date d'obtention :	25/11/2015	Numéro d'accréditation :	1-5967
Le présent rapport est établi par une personne dont les compétences sont certifiées par :	I.Cert PARC EDONIA - BAT G - RUE DE LA TERRE VICTORIA - 35760 SAINT GREGOIRE	Organisme d'assurance professionnelle :	ALLIANZ
		Adresse assurance :	Direction Opérations Entreprises 5C Esplanade Charles de Gaulle 33081 BORDEAUX CEDEX
		N° de contrat d'assurance :	55897385
		Date de validité :	31/12/2017

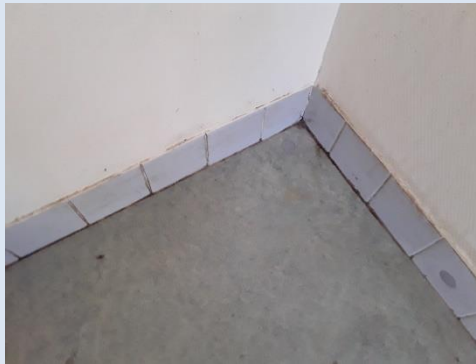
PRELEVEMENT : 67LAA0101P002		
NOM DU CLIENT	NUMERO DU DOSSIER	PIECE OU LOCAL
OPH77	67LAA0101 21/07/2017	Cuisine
MATERIAU	DATE DE PRELEVEMENT	NOM DE L'OPERATEUR
Revêtement souple vert + matériau compact gris hétérogène	21/07/2017	CATE Laurent
LOCALISATION	RESULTAT	
Sol	Fr1:Amiante non détecté

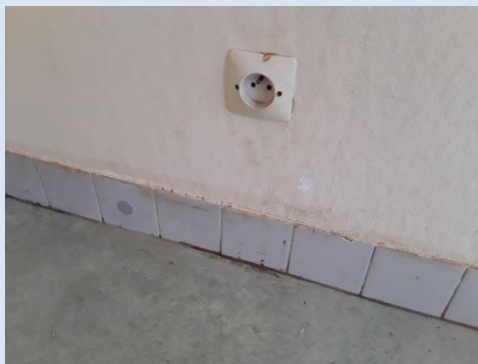
PRELEVEMENT : 67LAA0101P005		
NOM DU CLIENT	NUMERO DU DOSSIER	PIECE OU LOCAL
OPH77	67LAA0101 21/07/2017	Cuisine
MATERIAU	DATE DE PRELEVEMENT	NOM DE L'OPERATEUR
Colle beige + carrelage	21/07/2017	CATE Laurent
LOCALISATION		RESULTAT
Mur A		Amiante non détecté

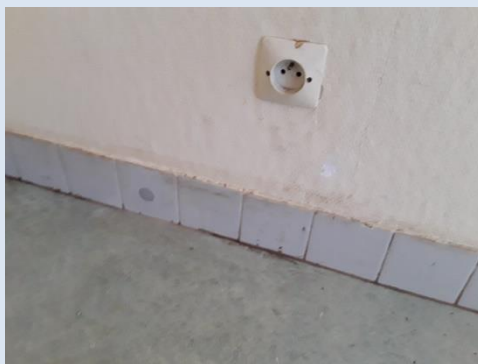
PRELEVEMENT : 67LAA0101P006		
NOM DU CLIENT	NUMERO DU DOSSIER	PIECE OU LOCAL
OPH77	67LAA0101 21/07/2017	Cuisine
MATERIAU	DATE DE PRELEVEMENT	NOM DE L'OPERATEUR
Enduit blanc en vrac non séparable + peinture non séparable + toile fibreuse en faible quantité non séparable	21/07/2017	CATE Laurent
LOCALISATION		RESULTAT
Mur A		Amiante non détecté

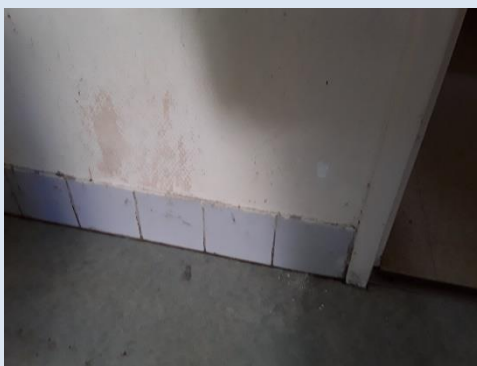
PRELEVEMENT : 67LAA0101P007		
NOM DU CLIENT	NUMERO DU DOSSIER	PIECE OU LOCAL
OPH77	67LAA0101 21/07/2017	Cuisine
MATERIAU	DATE DE PRELEVEMENT	NOM DE L'OPERATEUR
Matériau plâtreux blanc en vrac + peinture non séparable + toile fibreuse blanche non séparable	21/07/2017	CATE Laurent
LOCALISATION	RESULTAT	
Mur D	Amiante non détecté

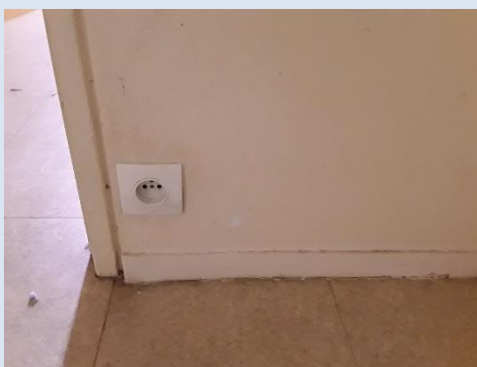
PRELEVEMENT : 67LAA0101P008		
NOM DU CLIENT	NUMERO DU DOSSIER	PIECE OU LOCAL
OPH77	67LAA0101 21/07/2017	Entrée
MATERIAU	DATE DE PRELEVEMENT	NOM DE L'OPERATEUR
Enduit blanc en vrac non séparable + peintures multiples non séparable + toile fibreuse blanche non séparable	21/07/2017	CATE Laurent
LOCALISATION	RESULTAT	
Mur D	Amiante non détecté

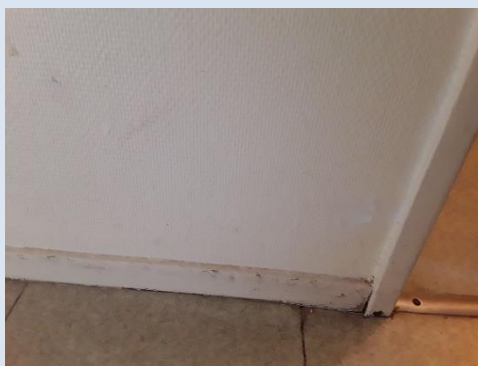
PRELEVEMENT : 67LAA0101P009		
NOM DU CLIENT	NUMERO DU DOSSIER	PIECE OU LOCAL
OPH77	67LAA0101 21/07/2017	Dégagement
MATERIAU	DATE DE PRELEVEMENT	NOM DE L'OPERATEUR
Enduit plâtreux blanc en vrac + peinture non séparable + toile fibreuse blanche non séparable	21/07/2017	CATE Laurent
LOCALISATION		RESULTAT
Mur B		Amiante non détecté

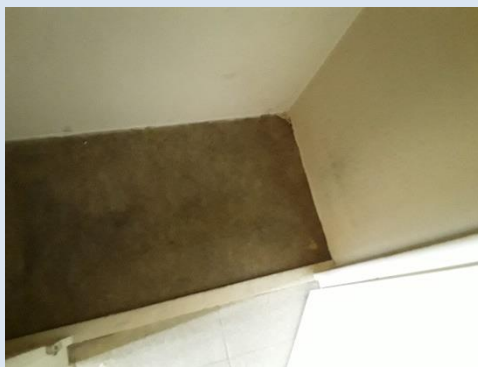
PRELEVEMENT : 67LAA0101P010		
NOM DU CLIENT	NUMERO DU DOSSIER	PIECE OU LOCAL
OPH77	67LAA0101 21/07/2017	Placard 2
MATERIAU	DATE DE PRELEVEMENT	NOM DE L'OPERATEUR
Moquette grise avec couche en mousse + colle polymère jaune en faible quantité non séparable + peinture en faible quantité non séparable	21/07/2017	CATE Laurent
LOCALISATION		RESULTAT
Sol		Amiante non détecté

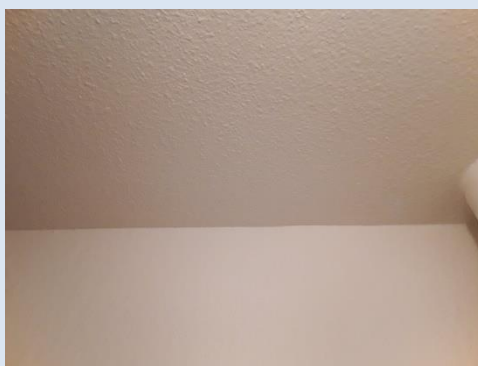
PRELEVEMENT : 67LAA0101P011		
NOM DU CLIENT	NUMERO DU DOSSIER	PIECE OU LOCAL
OPH77	67LAA0101 21/07/2017	WC
MATERIAU	DATE DE PRELEVEMENT	NOM DE L'OPERATEUR
Enduit blanc en vrac + peinture non séparable	21/07/2017	CATE Laurent
LOCALISATION	RESULTAT	
Plafond	Amiante non détecté

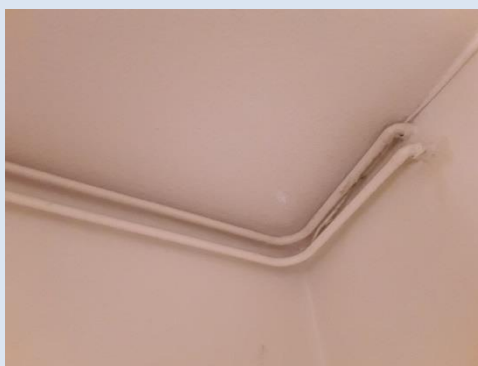
PRELEVEMENT : 67LAA0101P012		
NOM DU CLIENT	NUMERO DU DOSSIER	PIECE OU LOCAL
OPH77	67LAA0101 21/07/2017	Entrée
MATERIAU	DATE DE PRELEVEMENT	NOM DE L'OPERATEUR
Enduit blanc en vrac + peinture non séparable	21/07/2017	CATE Laurent
LOCALISATION	RESULTAT	
Plafond	Amiante non détecté
