## Rapport de mission de repérage des matériaux et produits contenant de l'amiante avant réalisation de travaux

36 RUE LAVOISIER

77000 MELUN

RAPPORT N° :	67LAA0301	Laboratoire d'Analyses :	ITGA
Repérage réalisé le :	21/06/2018	Adresse laboratoire :	3 RUE ARMAND HERPIN LACROIX - CS 46537 35065 RENNES CEDEX
Accompagnateur :		Numéro d'accréditation :	1-5967
Par :	Alain LEITE LOPES	Organisme d'assurance professionnelle :	AXA France
N° certificat :	CPDI4715	Adresse assurance :	313 Terrasses de l'Arche 92727 NANTERRE CEDEX
Date d'obtention :	17/01/2018	N° de contrat d'assurance :	10063271004
Organisme certificateur	I.Cert Parc EDONIA - Bâtiment G - Rue de la Terre Victoria - 35760 Saint-Grégoire	Date de validité :	31/12/2018

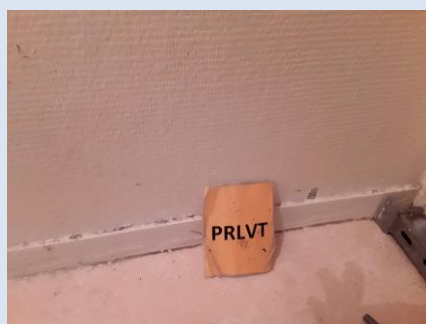
PRELEVEMENT : 67LAA0301P001			
NOM DU CLIENT	NUMERO DU DOSSIER		PIECE OU LOCAL
OPH77	67LAA0301 21/06/2018		Entrée
ELEMENT	DESCRIPTIF DU LABORATOIRE	DATE DE PRELEVEMENT	NOM DE L'OPERATEUR
Béton	Enduit beige en vrac + peintures multiples non séparable + toile fibreuse blanche non séparable	21/06/2018	LEITE LOPES Alain
LOCALISATION		RESULTAT	
Mur C		Amiante non détecté

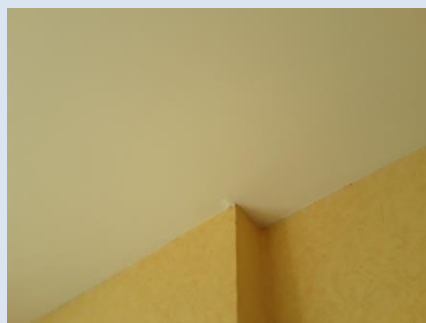
PRELEVEMENT : 67LAA0301P002			
NOM DU CLIENT	NUMERO DU DOSSIER		PIECE OU LOCAL
OPH77	67LAA0301 21/06/2018		Salle de bains
ELEMENT	DESCRIPTIF DU LABORATOIRE	DATE DE PRELEVEMENT	NOM DE L'OPERATEUR
Enduit / Peinture béton	Enduit beige en vrac + peintures multiples non séparable	21/06/2018	LEITE LOPES Alain
LOCALISATION		RESULTAT	
Plafond		Amiante non détecté

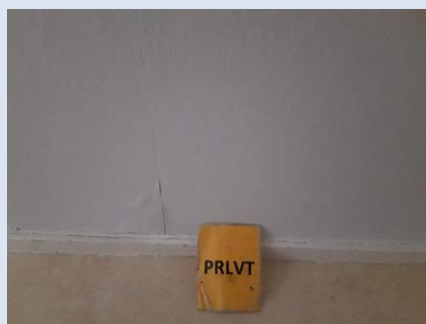
**PRELEVEMENT : 67LAA0301P003**

NOM DU CLIENT	NUMERO DU DOSSIER	PIECE OU LOCAL	
OPH77	67LAA0301 21/06/2018	Chambre 1	
ELEMENT	DESCRIPTIF DU LABORATOIRE	DATE DE PRELEVEMENT	NOM DE L'OPERATEUR
Enduit	Enduit plâtreux blanc en vrac + peinture non séparable + papier peint non séparable	21/06/2018	LEITE LOPES Alain
LOCALISATION		RESULTAT	
Mur C		Amiante non détecté

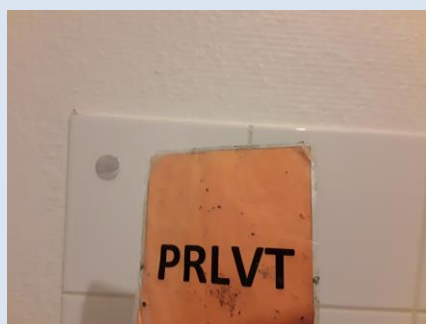
**PRELEVEMENT : 67LAA0301P004**

NOM DU CLIENT	NUMERO DU DOSSIER	PIECE OU LOCAL	
OPH77	67LAA0301 21/06/2018	Cuisine	
ELEMENT	DESCRIPTIF DU LABORATOIRE	DATE DE PRELEVEMENT	NOM DE L'OPERATEUR
Faïence 1	Colle beige + matériau gris hétérogène non séparable + carrelage	21/06/2018	LEITE LOPES Alain
LOCALISATION		RESULTAT	
Mur C		Amiante non détecté

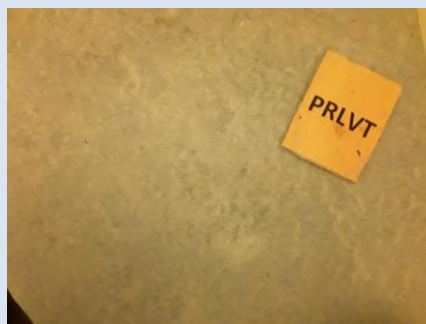
PIECE	ETAGE	ELEMENTS	DESRIPTIF LABORATOIRE	REPERAGE	Echantillon	METHODE	ETAT	RESULTAT
Cuisine		Revêtement souple	Colle polymère jaune non séparable + ragréage gris non séparable + sous couche de ragréage blanche non séparable + colle bitumineuse noire	Sol	67LAA0301P005	RESULTAT ANALYSE	BON ETAT	Fr1:Amiante détecté (Chrysotile)
Cuisine		Revêtement souple	Colle polymère jaune non séparable + ragréage gris non séparable + sous couche de ragréage blanche non séparable + colle bitumineuse noire	Sol	67LAA0301P005	ZSO	BON ETAT	Fr1:Amiante détecté (Chrysotile)

PRELEVEMENT : 67LAA0301P005			
NOM DU CLIENT	NUMERO DU DOSSIER	PIECE OU LOCAL	
OPH77	67LAA0301 21/06/2018	Cuisine	
ELEMENT	DESCRIPTIF DU LABORATOIRE	DATE DE PRELEVEMENT	NOM DE L'OPERATEUR
Revêtement souple	Colle polymère jaune non séparable + ragréage gris non séparable + sous couche de ragréage blanche non séparable + colle bitumineuse noire	21/06/2018	LEITE LOPES Alain
LOCALISATION		RESULTAT	
Sol		Fr1:Amiante détecté (Chrysotile)

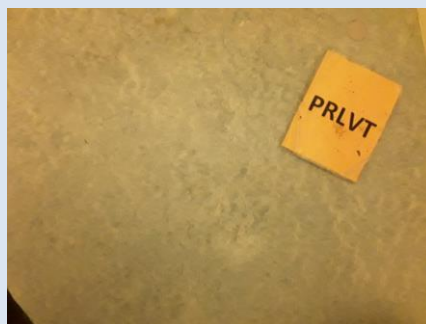
PRELEVEMENT : 67LAA0301P005			
NOM DU CLIENT	NUMERO DU DOSSIER	PIECE OU LOCAL	
OPH77	67LAA0301 21/06/2018	Cuisine	
ELEMENT	DESCRIPTIF DU LABORATOIRE	DATE DE PRELEVEMENT	NOM DE L'OPERATEUR
Revêtement souple	Revêtement souple bleu	21/06/2018	LEITE LOPES Alain
LOCALISATION		RESULTAT	
Sol		Fr2:Amiante non détecté

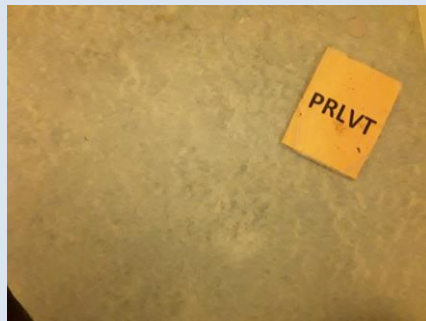
PRELEVEMENT : 67LAA0301P005			
NOM DU CLIENT	NUMERO DU DOSSIER	PIECE OU LOCAL	
OPH77	67LAA0301 21/06/2018	Cuisine	
ELEMENT	DESCRIPTIF DU LABORATOIRE	DATE DE PRELEVEMENT	NOM DE L'OPERATEUR
Revêtement souple	Ragréage gris	21/06/2018	LEITE LOPES Alain
LOCALISATION		RESULTAT	
Sol		Fr3:Amiante non détecté

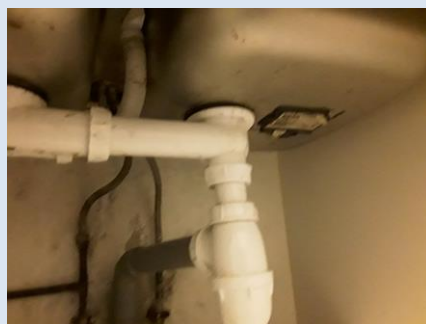
PRELEVEMENT : 67LAA0301P006			
NOM DU CLIENT	NUMERO DU DOSSIER	PIECE OU LOCAL	
OPH77	67LAA0301 21/06/2018	Cuisine	
ELEMENT	DESCRIPTIF DU LABORATOIRE	DATE DE PRELEVEMENT	NOM DE L'OPERATEUR
Revêtement bitumineux	Tampon bitumineux noir	21/06/2018	LEITE LOPES Alain
LOCALISATION		RESULTAT	
Sous évier		Amiante non détecté
