Rapport de mission de repérage des matériaux et produits contenant de l'amiante avant réalisation de travaux

36 RUE LAVOISIER

77000 MELUN

| RAPPORT N° : | 67LAA0304 | Laboratoire d'Analyses : | ITGA |

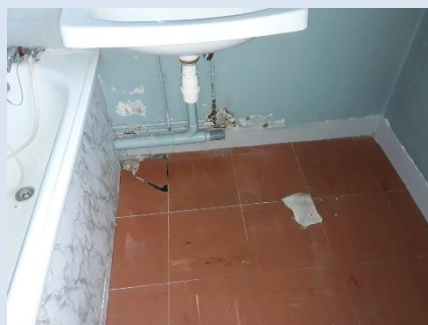
| PRELEVEMENT : 67LAA0304P001 | | | |

| PRELEVEMENT : 67LAA0304P001 | | | |
|---|---|---|---|
| Sol | | Fr1:Amiante détecté (Chrysotile) | |

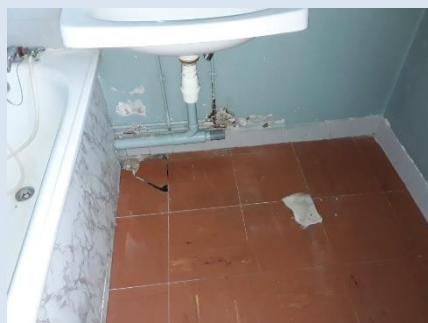
| PRELEVEMENT : 67LAA0304P002 | | | |

| PRELEVEMENT : 67LAA0304P001 | | | |
|---|---|---|---|
| Sol | | Fr2:Amiante non détecté | |

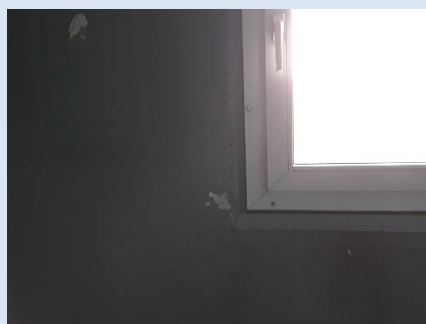
| PRELEVEMENT : 67LAA0304P003 | | | |

| PRELEVEMENT : 67LAA0304P002 | | | |
|---|--|---|---|
| Mur B | | Amiante non détecté | |

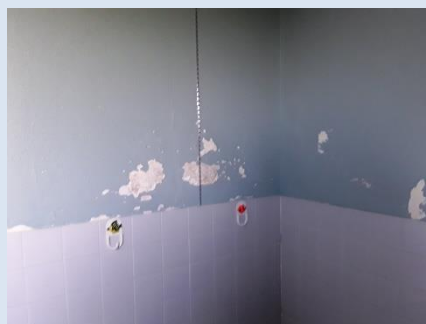
| PRELEVEMENT : 67LAA0304P004 | | | |

| PRELEVEMENT : 67LAA0304P003 | | | |
|---|--|---|---|
| Mur D | | Amiante non détecté | |

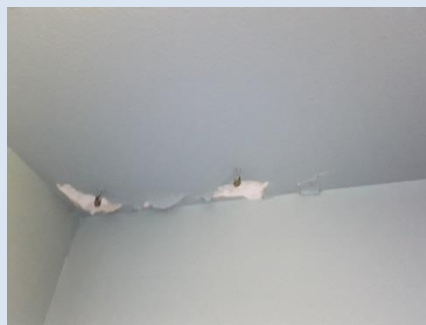
| PRELEVEMENT : 67LAA0304P005 | | | |

| PRELEVEMENT : 67LAA0304P004 | | | |
|---|--|---|---|
| Plafond | | Amiante non détecté | |

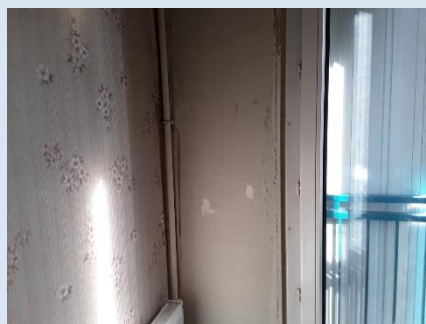
| PRELEVEMENT : 67LAA0304P007 | | | |

| PRELEVEMENT : 67LAA0304P006 | | | |
|---|---|---|---|
| Mur B | | Amiante non détecté | |

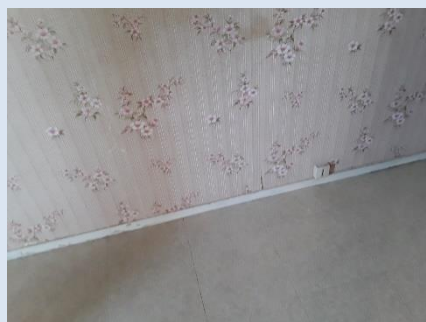
| PRELEVEMENT : 67LAA0304P008 | | | |

| PRELEVEMENT : 67LAA0304P007 | | | |
|---|--|---|---|
| Mur C | | Amiante non détecté | |

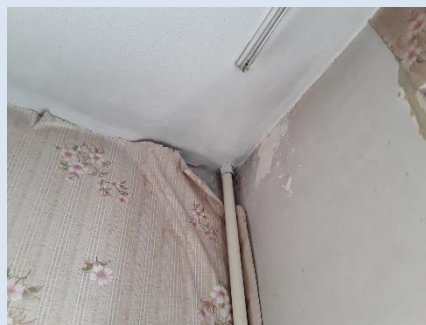
| PRELEVEMENT : 67LAA0304P009 | | | |

| PRELEVEMENT : 67LAA0304P008 | | | |
|---|---|---|---|
| Plafond | | Amiante non détecté | |

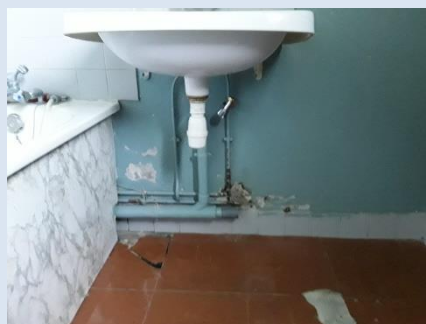
| PRELEVEMENT : 67LAA0304P009 | | | |
|---|---|---|---|
| Canalisation eau froide | | Amiante non détecté | |
