## Rapport de mission de repérage des matériaux et produits contenant de l'amiante avant réalisation de travaux

37 RUE DES MEZEREUX

LOGEMENT 4  
77000 MELUN

RAPPORT N° :	67LAB0304	Laboratoire d'Analyses :	ITGA
Repérage réalisé le :	05/02/2019	Adresse laboratoire :	3 RUE ARMAND HERPIN LACROIX - CS 46537 35065 RENNES CEDEX
Accompagnateur :		Numéro d'accréditation :	1-5967
Par :	Yoann IMBERT	Organisme d'assurance professionnelle :	AXA France
N° certificat :	17-1019	Adresse assurance :	313 Terrasses de l'Arche 92727 NANTERRE CEDEX
Date d'obtention :	22/11/2017	N° de contrat d'assurance :	10158549604
Organisme certificateur	ABCIDIA Domaine de Saint Paul - Bat A6 102 route de Limours - 78470 SAINT- REMY-LES-CHEVREUSE	Date de validité :	31/12/2019

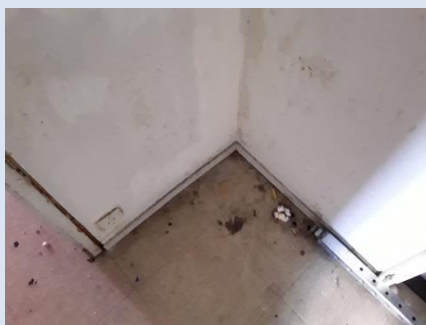
PRELEVEMENT : 67LAB0304P001			
NOM DU CLIENT	NUMERO DU DOSSIER		PIECE OU LOCAL
OPH77	67LAB0304 05/02/2019		Entrée (R+3)
ELEMENT	DESCRIPTIF DU LABORATOIRE	DATE DE PRELEVEMENT	NOM DE L'OPERATEUR
Revêtement souple	Revêtement souple beige	05/02/2019	IMBERT Yoann
LOCALISATION		RESULTAT	
Sol		Fr1:Amiante non détecté

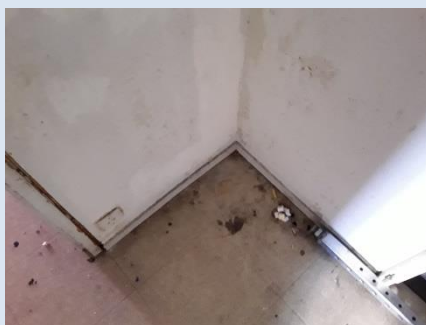
PRELEVEMENT : 67LAB0304P001			
NOM DU CLIENT	NUMERO DU DOSSIER		PIECE OU LOCAL
OPH77	67LAB0304 05/02/2019		Entrée (R+3)
ELEMENT	DESCRIPTIF DU LABORATOIRE	DATE DE PRELEVEMENT	NOM DE L'OPERATEUR
Revêtement souple	Colle polymère jaune non séparable + dalle dure cassante beige	05/02/2019	IMBERT Yoann
LOCALISATION		RESULTAT	
Sol		Fr2:Amiante non détecté

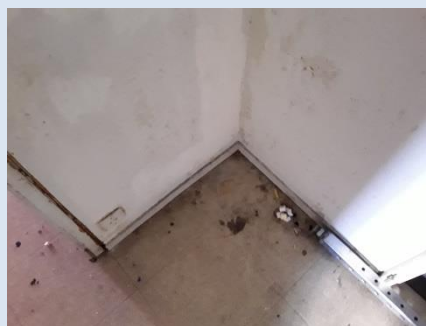
PRELEVEMENT : 67LAB0304P001			
NOM DU CLIENT	NUMERO DU DOSSIER	PIECE OU LOCAL	
OPH77	67LAB0304 05/02/2019	Entrée (R+3)	
ELEMENT	DESCRIPTIF DU LABORATOIRE	DATE DE PRELEVEMENT	NOM DE L'OPERATEUR
Revêtement souple	Colle bitumineuse noire + ragréage rose non séparable + colle polymère jaune non séparable + matériau gris non séparable + sous couche de ragréage blanche en faible quantité non séparable	05/02/2019	IMBERT Yoann
LOCALISATION		RESULTAT	
Sol		Fr3:Amiante détecté (Chrysotile)

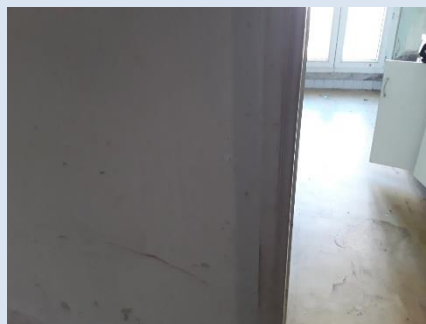
PRELEVEMENT : 67LAB0304P002			
NOM DU CLIENT	NUMERO DU DOSSIER	PIECE OU LOCAL	
OPH77	67LAB0304 05/02/2019	Entrée (R+3)	
ELEMENT	DESCRIPTIF DU LABORATOIRE	DATE DE PRELEVEMENT	NOM DE L'OPERATEUR
Enduit / Peinture	Enduit plâtreux blanc + peinture non séparable	05/02/2019	IMBERT Yoann
LOCALISATION		RESULTAT	
Mur B		Amiante non détecté

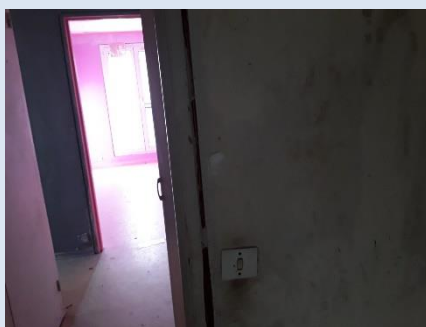
**PRELEVEMENT : 67LAB0304P003**

NOM DU CLIENT	NUMERO DU DOSSIER	PIECE OU LOCAL	
OPH77	67LAB0304 05/02/2019	Entrée (R+3)	
ELEMENT	DESCRIPTIF DU LABORATOIRE	DATE DE PRELEVEMENT	NOM DE L'OPERATEUR
Enduit / Peinture béton	Enduit plâtreux blanc + peinture non séparable + enduit beige non séparable	05/02/2019	IMBERT Yoann
LOCALISATION		RESULTAT	
Mur D		Amiante non détecté

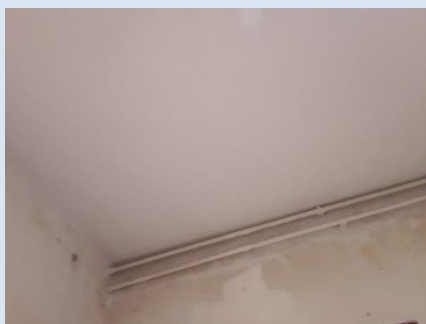
**PRELEVEMENT : 67LAB0304P004**

NOM DU CLIENT	NUMERO DU DOSSIER	PIECE OU LOCAL	
OPH77	67LAB0304 05/02/2019	Entrée (R+3)	
ELEMENT	DESCRIPTIF DU LABORATOIRE	DATE DE PRELEVEMENT	NOM DE L'OPERATEUR
Enduit / Peinture béton	Enduit plâtreux beige + peinture non séparable	05/02/2019	IMBERT Yoann
LOCALISATION		RESULTAT	
Plafond		Amiante non détecté

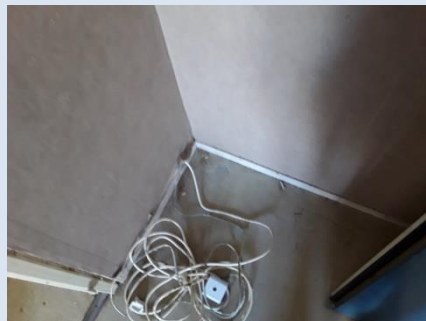
PRELEVEMENT : 67LAB0304P005			
NOM DU CLIENT	NUMERO DU DOSSIER	PIECE OU LOCAL	
OPH77	67LAB0304 05/02/2019	Séjour (R+3)	
ELEMENT	DESCRIPTIF DU LABORATOIRE	DATE DE PRELEVEMENT	NOM DE L'OPERATEUR
Dalle de sol	Dalle dure cassante beige	05/02/2019	IMBERT Yoann
LOCALISATION		RESULTAT	
Sol		Fr1:Amiante non détecté

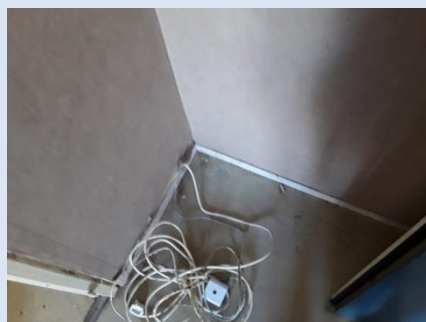
PRELEVEMENT : 67LAB0304P005			
NOM DU CLIENT	NUMERO DU DOSSIER	PIECE OU LOCAL	
OPH77	67LAB0304 05/02/2019	Séjour (R+3)	
ELEMENT	DESCRIPTIF DU LABORATOIRE	DATE DE PRELEVEMENT	NOM DE L'OPERATEUR
Dalle de sol	Colle bitumineuse noire + ragréage gris non séparable + sous couche de ragréage blanche non séparable + matériau gris hétérogène non séparable	05/02/2019	IMBERT Yoann
LOCALISATION		RESULTAT	
Sol		Fr2:Amiante détecté (Chrysotile)

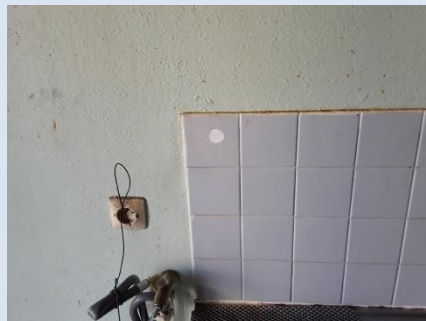
PRELEVEMENT : 67LAB0304P007			
NOM DU CLIENT	NUMERO DU DOSSIER		PIECE OU LOCAL
OPH77	67LAB0304 05/02/2019		Cuisine (R+3)
ELEMENT	DESCRIPTIF DU LABORATOIRE	DATE DE PRELEVEMENT	NOM DE L'OPERATEUR
Faïence 1	Colle beige	05/02/2019	IMBERT Yoann
LOCALISATION		RESULTAT	
Mur C		Fr1:Amiante non détecté

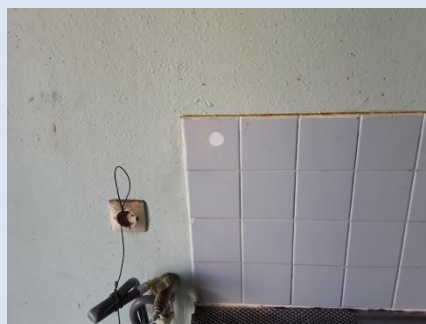
PRELEVEMENT : 67LAB0304P007			
NOM DU CLIENT	NUMERO DU DOSSIER		PIECE OU LOCAL
OPH77	67LAB0304 05/02/2019		Cuisine (R+3)
ELEMENT	DESCRIPTIF DU LABORATOIRE	DATE DE PRELEVEMENT	NOM DE L'OPERATEUR
Faïence 1	Carrelage	05/02/2019	IMBERT Yoann
LOCALISATION		RESULTAT	
Mur C		Fr2:Amiante non détecté
