Rapport de mission de repérage des matériaux et produits contenant de l'amiante avant réalisation de travaux

37 RUE DES MEZEREUX

77000 MELUN

RAPPORT N° :	67LAB0401	Laboratoire d'Analyses :	ITGA
Repérage réalisé le :	30/07/2018	Adresse laboratoire :	3 RUE ARMAND HERPIN LACROIX - CS 46537 35065 RENNES CEDEX
Accompagnateur :		Numéro d'accréditation :	1-5967
Par :	Gaetan BEDEL	Organisme d'assurance professionnelle :	AXA France
N° certificat :	CPDI3869	Adresse assurance :	313 Terrasses de l'Arche 92727 NANTERRE CEDEX
Date d'obtention :	22/04/2016	N° de contrat d'assurance :	10063271004
Organisme certificateur	I.CERT PARC EDONIA - BAT G - RUE DE LA TERRE VICTORIA - 35760 SAINT GREGOIRE	Date de validité :	31/12/2018

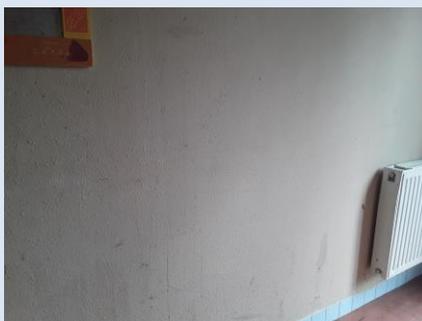
PRELEVEMENT : 67LAB0401P001			
NOM DU CLIENT	NUMERO DU DOSSIER		PIECE OU LOCAL
OPH77	67LAB0401 30/07/2018		Cuisine
ELEMENT	DESCRIPTIF DU LABORATOIRE	DATE DE PRELEVEMENT	NOM DE L'OPERATEUR
Enduit / Peinture béton	Enduit plâtreux blanc en vrac + peinture en faible quantité non séparable	30/07/2018	BEDEL Gaetan
LOCALISATION		RESULTAT	
Mur A		Amiante non détecté

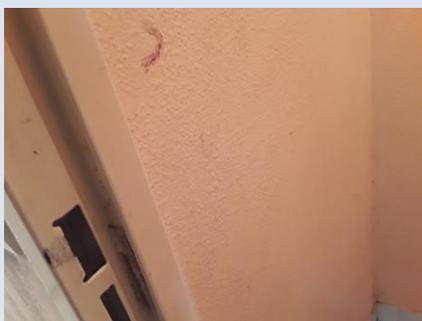
PRELEVEMENT : 67LAB0401P002			
NOM DU CLIENT	NUMERO DU DOSSIER		PIECE OU LOCAL
OPH77	67LAB0401 30/07/2018		WC
ELEMENT	DESCRIPTIF DU LABORATOIRE	DATE DE PRELEVEMENT	NOM DE L'OPERATEUR
Enduit / Peinture	Enduit plâtreux blanc en vrac + peinture non séparable	30/07/2018	BEDEL Gaetan
LOCALISATION		RESULTAT	
Mur A		Amiante non détecté

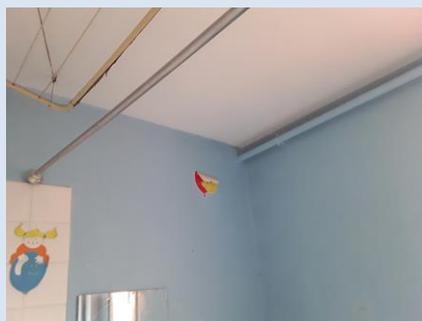
PRELEVEMENT : 67LAB0401P003			
NOM DU CLIENT	NUMERO DU DOSSIER	PIECE OU LOCAL	
OPH77	67LAB0401 30/07/2018	Salle de bains	
ELEMENT	DESCRIPTIF DU LABORATOIRE	DATE DE PRELEVEMENT	NOM DE L'OPERATEUR
Enduit / Peinture béton	Enduit plâtreux blanc en vrac + peinture non séparable + matériau gris en faible quantité en vrac non séparable	30/07/2018	BEDEL Gaetan
LOCALISATION		RESULTAT	
Plafond		Amiante non détecté

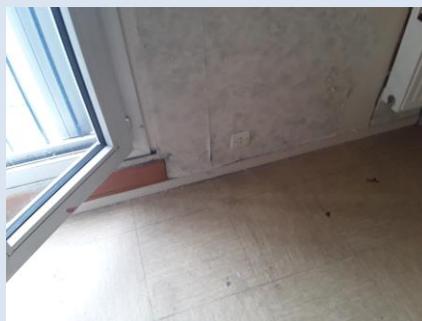
PRELEVEMENT : 67LAB0401P004			
NOM DU CLIENT	NUMERO DU DOSSIER	PIECE OU LOCAL	
OPH77	67LAB0401 30/07/2018	Chambre 1	
ELEMENT	DESCRIPTIF DU LABORATOIRE	DATE DE PRELEVEMENT	NOM DE L'OPERATEUR
Enduit / Peinture béton	Enduit plâtreux blanc en vrac + peinture en faible quantité non séparable	30/07/2018	BEDEL Gaetan
LOCALISATION		RESULTAT	
Mur A		Amiante non détecté

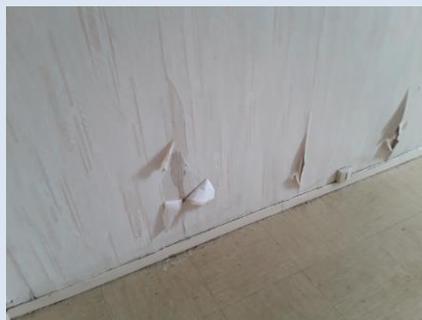
PRELEVEMENT : 67LAB0401P005			
NOM DU CLIENT	NUMERO DU DOSSIER	PIECE OU LOCAL	
OPH77	67LAB0401 30/07/2018	Chambre 2	
ELEMENT	DESCRIPTIF DU LABORATOIRE	DATE DE PRELEVEMENT	NOM DE L'OPERATEUR
Enduit / Peinture	Enduit plâtreux blanc en vrac + peintures multiples en faible quantité non séparable + matériau gris en faible quantité en vrac non séparable	30/07/2018	BEDEL Gaetan
LOCALISATION		RESULTAT	
Mur A		Amiante non détecté

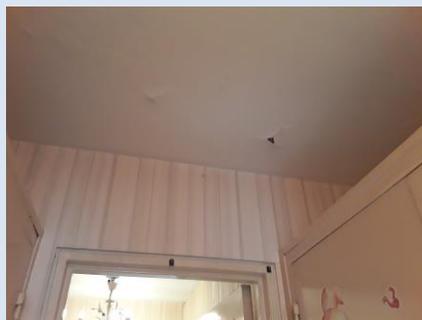
PRELEVEMENT : 67LAB0401P006			
NOM DU CLIENT	NUMERO DU DOSSIER	PIECE OU LOCAL	
OPH77	67LAB0401 30/07/2018	Dégagement	
ELEMENT	DESCRIPTIF DU LABORATOIRE	DATE DE PRELEVEMENT	NOM DE L'OPERATEUR
Enduit / Peinture béton	Enduit plâtreux blanc en vrac + peinture non séparable + matériau gris en faible quantité en vrac non séparable + papier en faible quantité non séparable	30/07/2018	BEDEL Gaetan
LOCALISATION		RESULTAT	
Plafond		Amiante non détecté

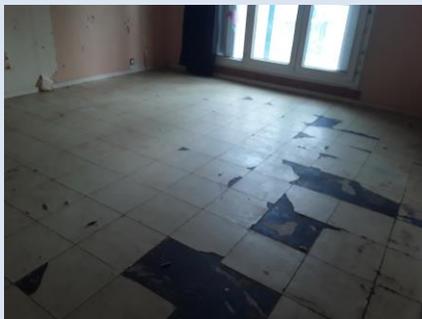
PRELEVEMENT : 67LAB0401P007

NOM DU CLIENT	NUMERO DU DOSSIER	PIECE OU LOCAL	
OPH77	67LAB0401 30/07/2018	Séjour	
ELEMENT	DESCRIPTIF DU LABORATOIRE	DATE DE PRELEVEMENT	NOM DE L'OPERATEUR
Dalle de sol	Dalle dure cassante beige	30/07/2018	BEDEL Gaetan
LOCALISATION		RESULTAT	
Sol		Fr1:Amiante détecté (Chrysotile)

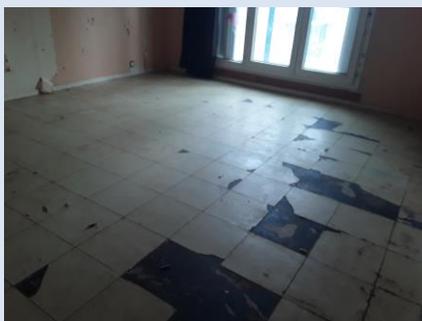
PRELEVEMENT : 67LAB0401P007

NOM DU CLIENT	NUMERO DU DOSSIER	PIECE OU LOCAL	
OPH77	67LAB0401 30/07/2018	Séjour	
ELEMENT	DESCRIPTIF DU LABORATOIRE	DATE DE PRELEVEMENT	NOM DE L'OPERATEUR
Dalle de sol	Colle bitumineuse noire + ragréage gris non séparable + sous couche de ragréage blanche en faible quantité non séparable	30/07/2018	BEDEL Gaetan
LOCALISATION		RESULTAT	
Sol		Fr2:Amiante détecté (Chrysotile)

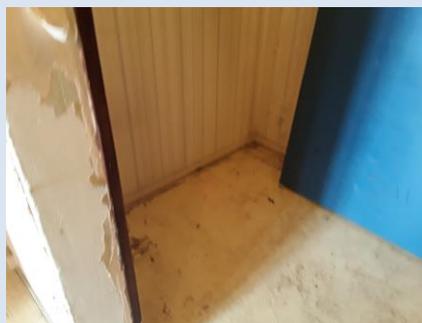
PRELEVEMENT : 67LAB0401P008			
NOM DU CLIENT	NUMERO DU DOSSIER		PIECE OU LOCAL
OPH77	67LAB0401 30/07/2018		Dégagement
ELEMENT	DESCRIPTIF DU LABORATOIRE	DATE DE PRELEVEMENT	NOM DE L'OPERATEUR
Dalle de sol	Revêtement souple beige + colle polymère jaune en faible quantité avec poussières non séparable + ragréage gris en faible quantité non séparable + matériau souple noir en faible quantité non séparable	30/07/2018	BEDEL Gaetan
LOCALISATION		RESULTAT	
Sol		Amiante non détecté

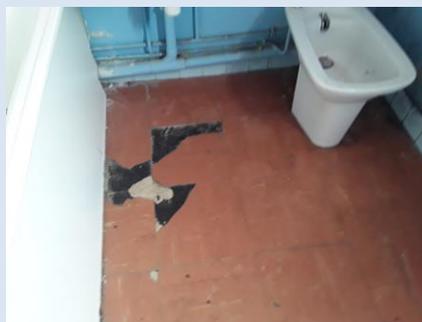
PRELEVEMENT : 67LAB0401P009			
NOM DU CLIENT	NUMERO DU DOSSIER		PIECE OU LOCAL
OPH77	67LAB0401 30/07/2018		Salle de bains
ELEMENT	DESCRIPTIF DU LABORATOIRE	DATE DE PRELEVEMENT	NOM DE L'OPERATEUR
Dalle de sol	Dalle dure cassante rouge	30/07/2018	BEDEL Gaetan
LOCALISATION		RESULTAT	
Sol		Fr1:Amiante détecté (Chrysotile)

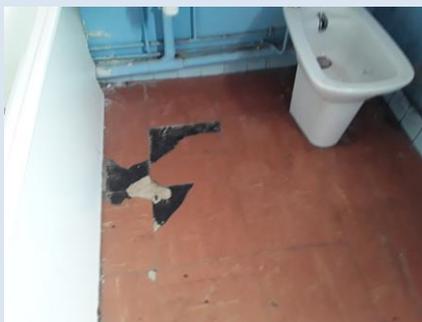
PRELEVEMENT : 67LAB0401P009			
NOM DU CLIENT	NUMERO DU DOSSIER	PIECE OU LOCAL	
OPH77	67LAB0401 30/07/2018	Salle de bains	
ELEMENT	DESCRIPTIF DU LABORATOIRE	DATE DE PRELEVEMENT	NOM DE L'OPERATEUR
Dalle de sol	Colle bitumineuse noire + ragréage gris non séparable	30/07/2018	BEDEL Gaetan
LOCALISATION		RESULTAT	
Sol		Fr2:Amiante détecté (Chrysotile)	
EMPLACEMENT
