Rapport de mission de repérage des matériaux et produits contenant de l'amiante avant réalisation de travaux

37 RUE DES MEZEREUX

77000 MELUN

RAPPORT N° :	67LAB0403	Laboratoire d'Analyses :	ITGA
Repérage réalisé le :	21/08/2018	Adresse laboratoire :	3 RUE ARMAND HERPIN LACROIX - CS 46537 35065 RENNES CEDEX
Accompagnateur :		Numéro d'accréditation :	1-5967
Par :	Gaetan BEDEL	Organisme d'assurance professionnelle :	AXA France
N° certificat :	CPDI3869	Adresse assurance :	313 Terrasses de l'Arche 92727 NANTERRE CEDEX
Date d'obtention :	22/04/2016	N° de contrat d'assurance :	10063271004
Organisme certificateur	I.CERT PARC EDONIA - BAT G - RUE DE LA TERRE VICTORIA - 35760 SAINT GREGOIRE	Date de validité :	31/12/2018

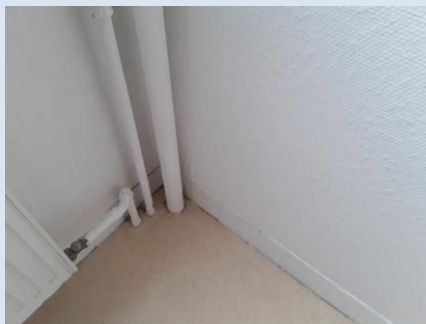
PRELEVEMENT : 67LAB0403P001			
NOM DU CLIENT	NUMERO DU DOSSIER		PIECE OU LOCAL
OPH77	67LAB0403 21/08/2018		Salle de bains
ELEMENT	DESCRIPTIF DU LABORATOIRE	DATE DE PRELEVEMENT	NOM DE L'OPERATEUR
Enduit / Peinture béton	Enduit plâtreux blanc en vrac + peintures multiples non séparable	21/08/2018	BEDEL Gaetan
LOCALISATION		RESULTAT	
Mur C		Amiante non détecté

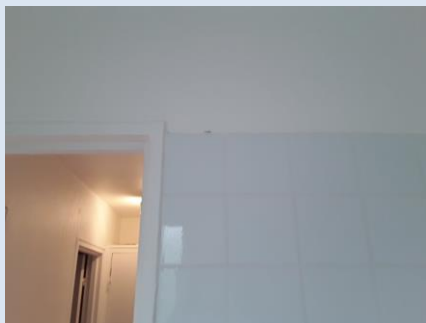
PRELEVEMENT : 67LAB0403P002			
NOM DU CLIENT	NUMERO DU DOSSIER		PIECE OU LOCAL
OPH77	67LAB0403 21/08/2018		Salle de bains
ELEMENT	DESCRIPTIF DU LABORATOIRE	DATE DE PRELEVEMENT	NOM DE L'OPERATEUR
Enduit / Peinture	Enduit plâtreux blanc en faible quantité + peintures multiples en vrac non séparable	21/08/2018	BEDEL Gaetan
LOCALISATION		RESULTAT	
Mur D		Amiante non détecté

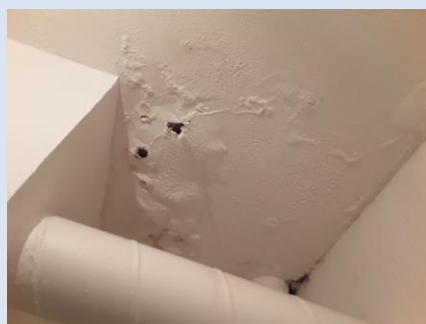
PRELEVEMENT : 67LAB0403P003

NOM DU CLIENT	NUMERO DU DOSSIER	PIECE OU LOCAL	
OPH77	67LAB0403 21/08/2018	WC	
ELEMENT	DESCRIPTIF DU LABORATOIRE	DATE DE PRELEVEMENT	NOM DE L'OPERATEUR
Enduit / Peinture béton	Enduit plâtreux blanc en vrac + peinture en faible quantité non séparable	21/08/2018	BEDEL Gaetan
LOCALISATION		RESULTAT	
Plafond		Amiante non détecté

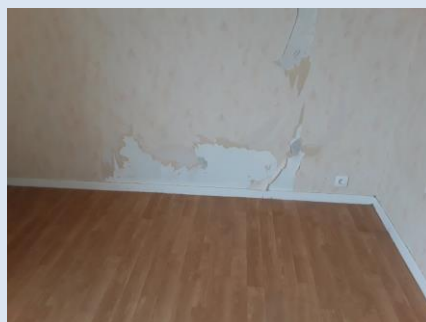
PRELEVEMENT : 67LAB0403P004

NOM DU CLIENT	NUMERO DU DOSSIER	PIECE OU LOCAL	
OPH77	67LAB0403 21/08/2018	Chambre 1	
ELEMENT	DESCRIPTIF DU LABORATOIRE	DATE DE PRELEVEMENT	NOM DE L'OPERATEUR
Enduit / Peinture béton	Enduit plâtreux blanc en vrac + peinture en faible quantité non séparable + matériau gris en faible quantité non séparable	21/08/2018	BEDEL Gaetan
LOCALISATION		RESULTAT	
Mur B		Amiante non détecté

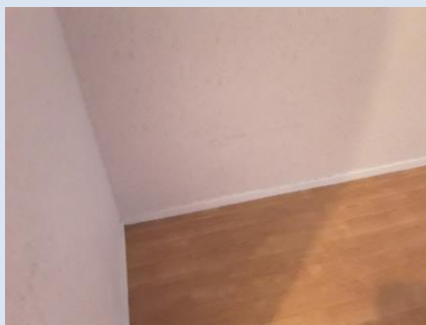
PRELEVEMENT : 67LAB0403P005

NOM DU CLIENT	NUMERO DU DOSSIER	PIECE OU LOCAL	
OPH77	67LAB0403 21/08/2018	Chambre 2	
ELEMENT	DESCRIPTIF DU LABORATOIRE	DATE DE PRELEVEMENT	NOM DE L'OPERATEUR
Enduit / Peinture	Enduit plâtreux blanc en vrac + peinture en faible quantité non séparable	21/08/2018	BEDEL Gaetan
LOCALISATION		RESULTAT	
Mur A		Amiante non détecté

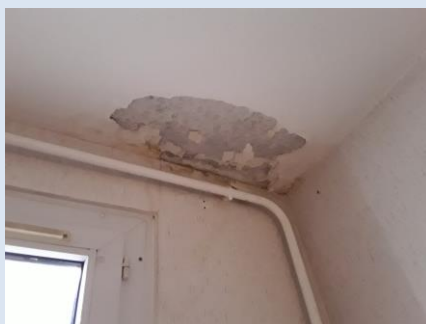
PRELEVEMENT : 67LAB0403P006

NOM DU CLIENT	NUMERO DU DOSSIER	PIECE OU LOCAL	
OPH77	67LAB0403 21/08/2018	Chambre 1	
ELEMENT	DESCRIPTIF DU LABORATOIRE	DATE DE PRELEVEMENT	NOM DE L'OPERATEUR
Enduit / Peinture béton	Enduit plâtreux blanc en vrac + peinture en faible quantité non séparable	21/08/2018	BEDEL Gaetan
LOCALISATION		RESULTAT	
Plafond		Amiante non détecté
