## Rapport de mission de repérage des matériaux et produits contenant de l'amiante avant réalisation de travaux

38 RUE LAVOISIER LGT 4

77000 MELUN

RAPPORT N° :	67LAC0104	Laboratoire d'Analyses :	ITGA
Repérage réalisé le :	18/12/2017	Adresse laboratoire :	3 RUE ARMAND HERPIN LACROIX - CS 46537 35065 RENNES CEDEX
Accompagnateur :		Numéro d'accréditation :	1-5967
Par :	Gaetan BEDEL	Organisme d'assurance professionnelle :	ALLIANZ
N° certificat :	CPDI3869	Adresse assurance :	Direction Opérations Entreprises 5C Esplanade Charles de Gaulle 33081 BORDEAUX CEDEX
Date d'obtention :	22/04/2016	N° de contrat d'assurance :	55897385
Organisme certificateur	I.CERT PARC EDONIA - BAT G - RUE DE LA TERRE VICTORIA - 35760 SAINT GREGOIRE	Date de validité :	31/12/2017

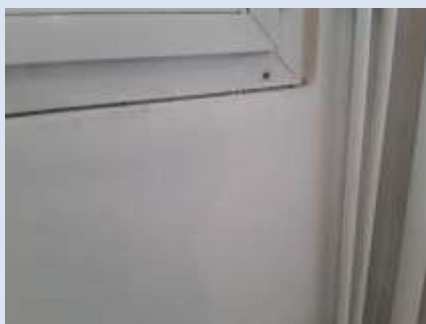
PRELEVEMENT : 67LAC0104P001			
NOM DU CLIENT	NUMERO DU DOSSIER		PIECE OU LOCAL
OPH77	67LAC0104 18/12/2017		Salle de bains
ELEMENT	DESCRIPTIF DU LABORATOIRE	DATE DE PRELEVEMENT	NOM DE L'OPERATEUR
Enduit / Peinture béton	Matériau plâtreux blanc en vrac + peintures multiples non séparable + papier non séparable	18/12/2017	BEDEL Gaetan
LOCALISATION		RESULTAT	
Mur B		Amiante non détecté

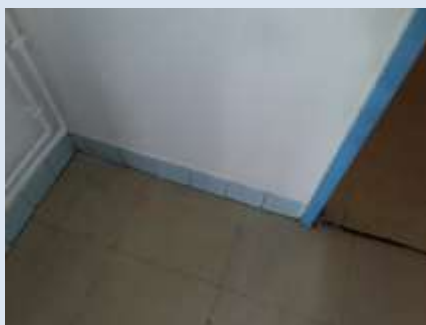
PRELEVEMENT : 67LAC0104P002			
NOM DU CLIENT	NUMERO DU DOSSIER		PIECE OU LOCAL
OPH77	67LAC0104 18/12/2017		Cuisine
ELEMENT	DESCRIPTIF DU LABORATOIRE	DATE DE PRELEVEMENT	NOM DE L'OPERATEUR
Enduit / Peinture	Enduit plâtreux beige en vrac + peintures multiples non séparable + toile fibreuse blanche en faible quantité non séparable	18/12/2017	BEDEL Gaetan
LOCALISATION		RESULTAT	
Mur D		Amiante non détecté

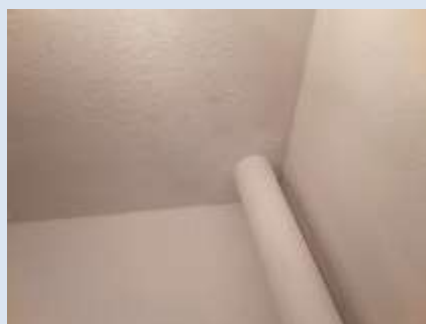
PRELEVEMENT : 67LAC0104P003			
NOM DU CLIENT	NUMERO DU DOSSIER	PIECE OU LOCAL	
OPH77	67LAC0104 18/12/2017	WC	
ELEMENT	DESCRIPTIF DU LABORATOIRE	DATE DE PRELEVEMENT	NOM DE L'OPERATEUR
Enduit / Peinture béton	Enduit plâtreux beige en vrac + peinture non séparable	18/12/2017	BEDEL Gaetan
LOCALISATION		RESULTAT	
Plafonds		Amiante non détecté

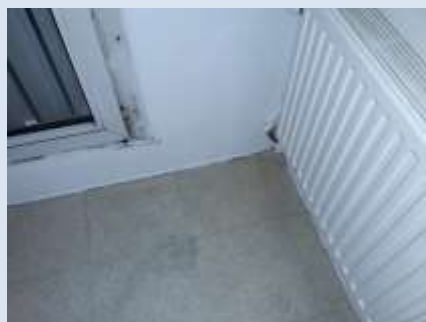
PRELEVEMENT : 67LAC0104P004			
NOM DU CLIENT	NUMERO DU DOSSIER	PIECE OU LOCAL	
OPH77	67LAC0104 18/12/2017	Chambre 1	
ELEMENT	DESCRIPTIF DU LABORATOIRE	DATE DE PRELEVEMENT	NOM DE L'OPERATEUR
Enduit / Peinture béton	Enduit plâtreux blanc en vrac + peinture non séparable + matériau beige en vrac non séparable	18/12/2017	BEDEL Gaetan
LOCALISATION		RESULTAT	
Mur A		Amiante non détecté

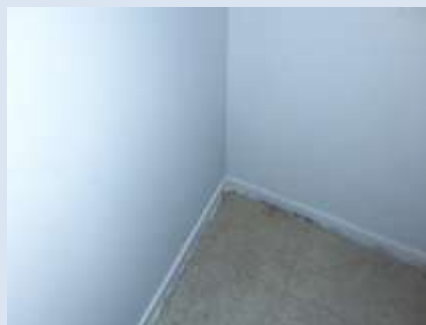
PRELEVEMENT : 67LAC0104P005			
NOM DU CLIENT	NUMERO DU DOSSIER	PIECE OU LOCAL	
OPH77	67LAC0104 18/12/2017	Chambre 2	
ELEMENT	DESCRIPTIF DU LABORATOIRE	DATE DE PRELEVEMENT	NOM DE L'OPERATEUR
Enduit / Peinture	Enduit plâtreux beige en vrac + peinture non séparable	18/12/2017	BEDEL Gaetan
LOCALISATION		RESULTAT	
Mur A		Amiante non détecté

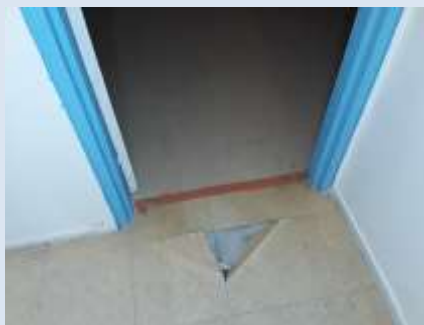
PRELEVEMENT : 67LAC0104P007			
NOM DU CLIENT	NUMERO DU DOSSIER	PIECE OU LOCAL	
OPH77	67LAC0104 18/12/2017	Entrée	
ELEMENT	DESCRIPTIF DU LABORATOIRE	DATE DE PRELEVEMENT	NOM DE L'OPERATEUR
Dalle de sol	Revêtement souple jaune + colle polymère jaune non séparable + ragréage rose + sous couche de ragréage blanche en faible quantité non séparable	18/12/2017	BEDEL Gaetan
LOCALISATION		RESULTAT	
Sols		Amiante non détecté

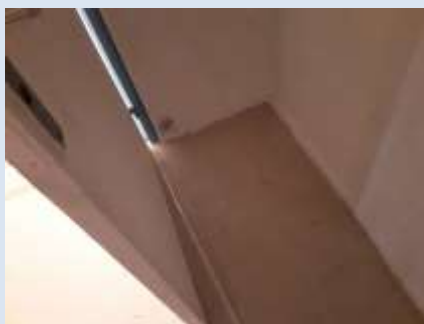
PRELEVEMENT : 67LAC0104P008			
NOM DU CLIENT	NUMERO DU DOSSIER	PIECE OU LOCAL	
OPH77	67LAC0104 18/12/2017	Séjour	
ELEMENT	DESCRIPTIF DU LABORATOIRE	DATE DE PRELEVEMENT	NOM DE L'OPERATEUR
Dalle de sol	Dalle dure cassante beige	18/12/2017	BEDEL Gaetan
LOCALISATION		RESULTAT	
Sols		Fr1:Amiante détecté (Chrysotile)

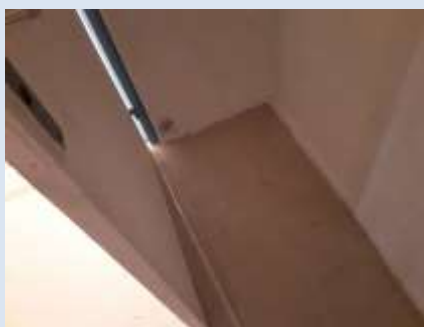
PRELEVEMENT : 67LAC0104P008			
NOM DU CLIENT	NUMERO DU DOSSIER	PIECE OU LOCAL	
OPH77	67LAC0104 18/12/2017	Séjour	
ELEMENT	DESCRIPTIF DU LABORATOIRE	DATE DE PRELEVEMENT	NOM DE L'OPERATEUR
Dalle de sol	Colle bitumineuse noire + ragréage gris + sous couche de ragréage beige non séparable	18/12/2017	BEDEL Gaetan
LOCALISATION		RESULTAT	
Sols		Fr2:Amiante détecté (Chrysotile)

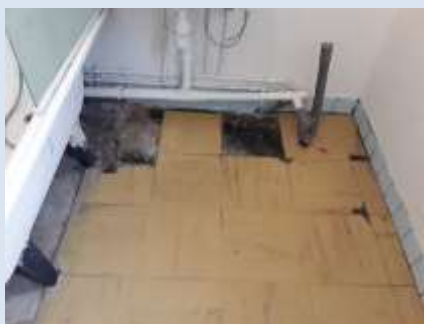
PRELEVEMENT : 67LAC0104P009			
NOM DU CLIENT	NUMERO DU DOSSIER	PIECE OU LOCAL	
OPH77	67LAC0104 18/12/2017	Salle de bains	
ELEMENT	DESCRIPTIF DU LABORATOIRE	DATE DE PRELEVEMENT	NOM DE L'OPERATEUR
Dalle de sol	Dalle dure cassante beige	18/12/2017	BEDEL Gaetan
LOCALISATION		RESULTAT	
Sols		Fr1:Amiante détecté (Chrysotile)

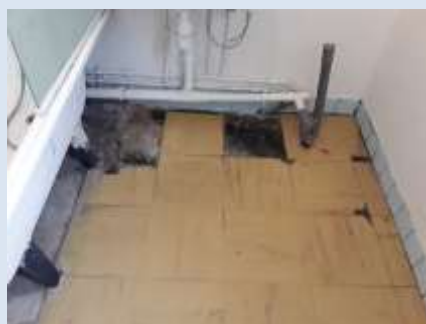
PRELEVEMENT : 67LAC0104P009			
NOM DU CLIENT	NUMERO DU DOSSIER	PIECE OU LOCAL	
OPH77	67LAC0104 18/12/2017	Salle de bains	
ELEMENT	DESCRIPTIF DU LABORATOIRE	DATE DE PRELEVEMENT	NOM DE L'OPERATEUR
Dalle de sol	Colle bitumineuse noire + ragréage gris non séparable	18/12/2017	BEDEL Gaetan
LOCALISATION		RESULTAT	
Sols		Fr2:Amiante détecté (Chrysotile)
