## Rapport de mission de repérage des matériaux et produits contenant de l'amiante avant réalisation de travaux

38 RUE LAVOISIER LGT 3

3  
77000 MELUN

RAPPORT N° :	67LAC0203	Laboratoire d'Analyses :	ITGA
Repérage réalisé le :	26/01/2018	Adresse laboratoire :	3 RUE ARMAND HERPIN LACROIX - CS 46537 35065 RENNES CEDEX
Accompagnateur :		Numéro d'accréditation :	1-5967
Par :	Laurent CATE	Organisme d'assurance professionnelle :	ALLIANZ
N° certificat :	CPDI3681	Adresse assurance :	Direction Opérations Entreprises 5C Esplanade Charles de Gaulle 33081 BORDEAUX CEDEX
Date d'obtention :	25/11/2015	N° de contrat d'assurance :	55832566
Organisme certificateur	I.Cert PARC EDONIA - BAT G - RUE DE LA TERRE VICTORIA - 35760 SAINT GREGOIRE	Date de validité :	31/12/2018

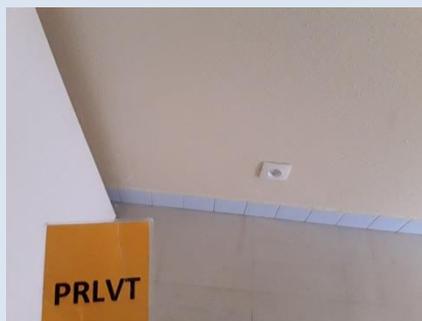
PRELEVEMENT : 67LAC0203P001			
NOM DU CLIENT	NUMERO DU DOSSIER		PIECE OU LOCAL
OPH77	67LAC0203 26/01/2018		Cuisine
ELEMENT	DESCRIPTIF DU LABORATOIRE	DATE DE PRELEVEMENT	NOM DE L'OPERATEUR
Enduit	Enduit beige en vrac non séparable + peintures multiples non séparable	26/01/2018	CATE Laurent
LOCALISATION		RESULTAT	
Mur A		Amiante non détecté

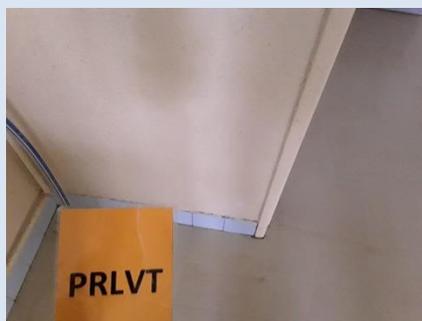
PRELEVEMENT : 67LAC0203P002			
NOM DU CLIENT	NUMERO DU DOSSIER		PIECE OU LOCAL
OPH77	67LAC0203 26/01/2018		Cuisine
ELEMENT	DESCRIPTIF DU LABORATOIRE	DATE DE PRELEVEMENT	NOM DE L'OPERATEUR
Enduit	Enduit plâtreux blanc en vrac non séparable + peintures multiples non séparable	26/01/2018	CATE Laurent
LOCALISATION		RESULTAT	
Mur D		Amiante non détecté

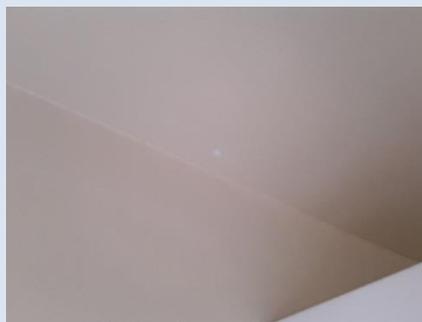
PRELEVEMENT : 67LAC0203P003			
NOM DU CLIENT	NUMERO DU DOSSIER		PIECE OU LOCAL
OPH77	67LAC0203 26/01/2018		Cuisine
ELEMENT	DESCRIPTIF DU LABORATOIRE	DATE DE PRELEVEMENT	NOM DE L'OPERATEUR
Enduit béton	Enduit beige en vrac non séparable + peintures multiples non séparable	26/01/2018	CATE Laurent
LOCALISATION		RESULTAT	
Plafond		Amiante non détecté
