## Rapport de mission de repérage des matériaux et produits contenant de l'amiante avant réalisation de travaux

38 RUE LAVOISIER

77000 MELUN

RAPPORT N° :	67LAC0301	Laboratoire d'Analyses :	ITGA
Repérage réalisé le :	02/11/2018	Adresse laboratoire :	3 RUE ARMAND HERPIN LACROIX - CS 46537 35065 RENNES CEDEX
Accompagnateur :		Numéro d'accréditation :	1-5967
Par :	Mickaël JULIEN	Organisme d'assurance professionnelle :	AXA France
N° certificat :	CPDI 4129	Adresse assurance :	313 Terrasses de l'Arche 92727 NANTERRE CEDEX
Date d'obtention :	01/01/2017	N° de contrat d'assurance :	10063271004
Organisme certificateur	I.CERT Parc Edonia - Bâtiment G - Rue de la Terre Victoria - 35760 SAINT-GREGOIRE	Date de validité :	31/12/2018

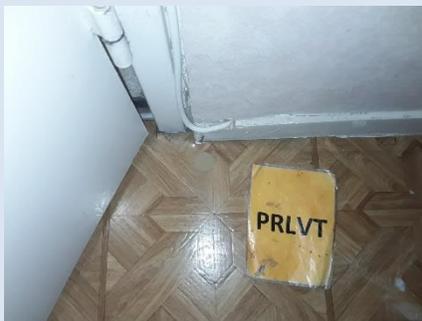
PRELEVEMENT : 67LAC0301P001			
NOM DU CLIENT	NUMERO DU DOSSIER		PIECE OU LOCAL
OPH77	67LAC0301 02/11/2018		Séjour
ELEMENT	DESCRIPTIF DU LABORATOIRE	DATE DE PRELEVEMENT	NOM DE L'OPERATEUR
Revêtement souple	Revêtement souple marron + colle polymère jaune avec poussières non séparable + revêtement cassant beige + ragréage gris non séparable + sous couche de ragréage beige en vrac non séparable	02/11/2018	JULIEN Mickaël
LOCALISATION		RESULTAT	
Sol		Fr1:Amiante non détecté	
EMPLACEMENT

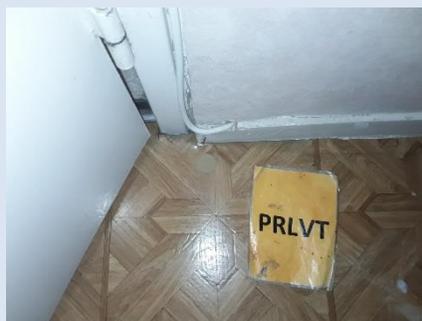
PRELEVEMENT : 67LAC0301P001			
NOM DU CLIENT	NUMERO DU DOSSIER	PIECE OU LOCAL	
OPH77	67LAC0301 02/11/2018	Séjour	
ELEMENT	DESCRIPTIF DU LABORATOIRE	DATE DE PRELEVEMENT	NOM DE L'OPERATEUR
Revêtement souple	Colle polymère jaune non séparable + ragréage gris en faible quantité non séparable + colle bitumineuse noire	02/11/2018	JULIEN Mickaël
LOCALISATION		RESULTAT	
Sol		Fr2:Amiante détecté (Chrysotile)

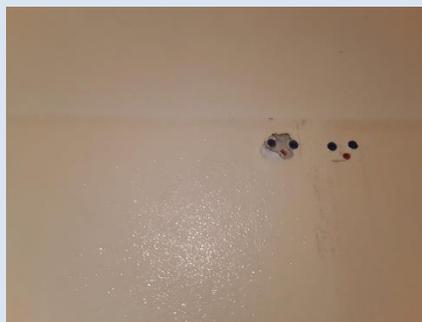
PRELEVEMENT : 67LAC0301P003			
NOM DU CLIENT	NUMERO DU DOSSIER	PIECE OU LOCAL	
OPH77	67LAC0301 02/11/2018	Cuisine	
ELEMENT	DESCRIPTIF DU LABORATOIRE	DATE DE PRELEVEMENT	NOM DE L'OPERATEUR
Enduit béton	Enduit plâtreux blanc en vrac non séparable + peintures multiples non séparable	02/11/2018	JULIEN Mickaël
LOCALISATION		RESULTAT	
Mur C		Amiante non détecté

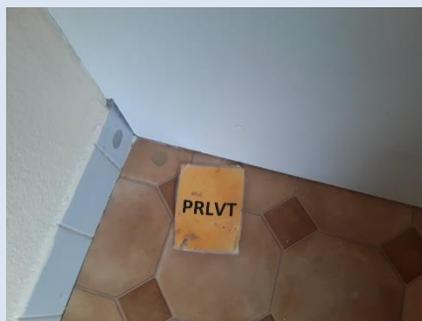
PRELEVEMENT : 67LAC0301P004			
NOM DU CLIENT	NUMERO DU DOSSIER	PIECE OU LOCAL	
OPH77	67LAC0301 02/11/2018	Cuisine	
ELEMENT	DESCRIPTIF DU LABORATOIRE	DATE DE PRELEVEMENT	NOM DE L'OPERATEUR
Revêtement souple	Colle polymère jaune avec poussières non séparable + dalle dure cassante orange	02/11/2018	JULIEN Mickaël
LOCALISATION		RESULTAT	
Sol		Fr1:Amiante détecté (Chrysotile)

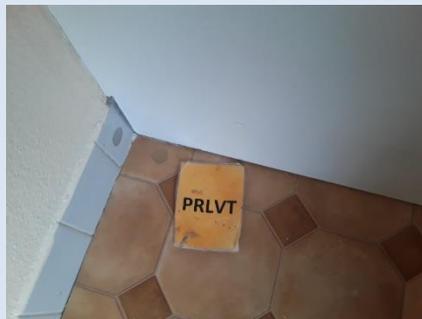
PRELEVEMENT : 67LAC0301P004			
NOM DU CLIENT	NUMERO DU DOSSIER	PIECE OU LOCAL	
OPH77	67LAC0301 02/11/2018	Cuisine	
ELEMENT	DESCRIPTIF DU LABORATOIRE	DATE DE PRELEVEMENT	NOM DE L'OPERATEUR
Revêtement souple	Colle bitumineuse noire	02/11/2018	JULIEN Mickaël
LOCALISATION		RESULTAT	
Sol		Fr2:Amiante détecté (Chrysotile)

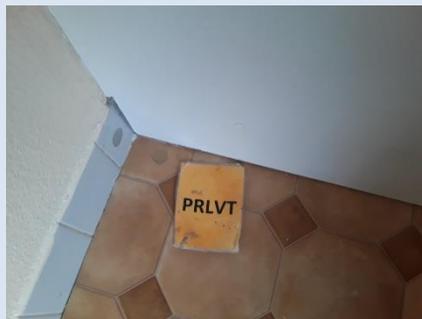
PRELEVEMENT : 67LAC0301P004			
NOM DU CLIENT	NUMERO DU DOSSIER	PIECE OU LOCAL	
OPH77	67LAC0301 02/11/2018	Cuisine	
ELEMENT	DESCRIPTIF DU LABORATOIRE	DATE DE PRELEVEMENT	NOM DE L'OPERATEUR
Revêtement souple	Revêtement souple marron + ragréage gris non séparable + sous couche de ragréage beige	02/11/2018	JULIEN Mickaël
LOCALISATION		RESULTAT	
Sol		Fr3:Amiante non détecté

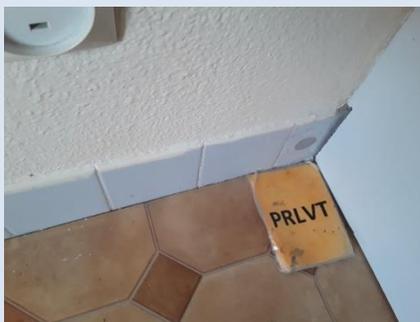
**PRELEVEMENT : 67LAC0301P005**

NOM DU CLIENT	NUMERO DU DOSSIER	PIECE OU LOCAL	
OPH77	67LAC0301 02/11/2018	Cuisine	
ELEMENT	DESCRIPTIF DU LABORATOIRE	DATE DE PRELEVEMENT	NOM DE L'OPERATEUR
Colle plinthe	Colle beige + matériau gris en faible quantité non séparable + carrelage	02/11/2018	JULIEN Mickaël
LOCALISATION		RESULTAT	
Mur C		Amiante non détecté

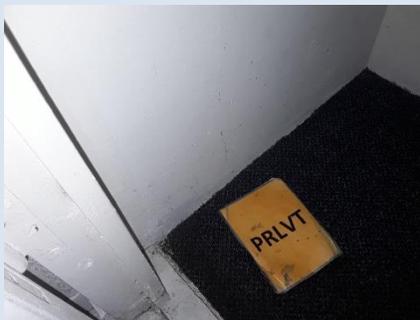
**PRELEVEMENT : 67LAC0301P006**

NOM DU CLIENT	NUMERO DU DOSSIER	PIECE OU LOCAL	
OPH77	67LAC0301 02/11/2018	Placard 1	
ELEMENT	DESCRIPTIF DU LABORATOIRE	DATE DE PRELEVEMENT	NOM DE L'OPERATEUR
Moquette	Moquette grise avec couche en mousse + colle polymère jaune non séparable + peinture non séparable + ragréage blanc en faible quantité non séparable	02/11/2018	JULIEN Mickaël
LOCALISATION		RESULTAT	
Sol		Amiante non détecté

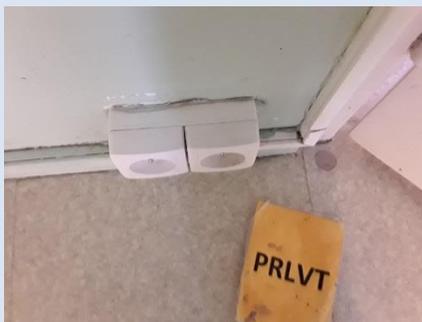
PRELEVEMENT : 67LAC0301P007			
NOM DU CLIENT	NUMERO DU DOSSIER	PIECE OU LOCAL	
OPH77	67LAC0301 02/11/2018	Chambre 2	
ELEMENT	DESCRIPTIF DU LABORATOIRE	DATE DE PRELEVEMENT	NOM DE L'OPERATEUR
Dalle de sol	Revêtement bicouche souple beige + colle polymère jaune non séparable + ragréage rose non séparable + sous couche de ragréage blanche	02/11/2018	JULIEN Mickaël
LOCALISATION		RESULTAT	
Sol		Amiante non détecté

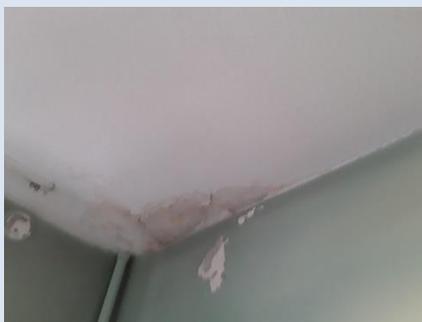
PRELEVEMENT : 67LAC0301P008			
NOM DU CLIENT	NUMERO DU DOSSIER	PIECE OU LOCAL	
OPH77	67LAC0301 02/11/2018	Chambre 2	
ELEMENT	DESCRIPTIF DU LABORATOIRE	DATE DE PRELEVEMENT	NOM DE L'OPERATEUR
Enduit	Enduit plâtreux beige en vrac non séparable + peinture non séparable	02/11/2018	JULIEN Mickaël
LOCALISATION		RESULTAT	
Plafond		Amiante non détecté

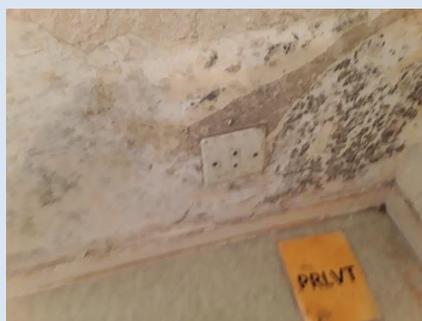
PRELEVEMENT : 67LAC0301P009			
NOM DU CLIENT	NUMERO DU DOSSIER	PIECE OU LOCAL	
OPH77	67LAC0301 02/11/2018	Chambre 1	
ELEMENT	DESCRIPTIF DU LABORATOIRE	DATE DE PRELEVEMENT	NOM DE L'OPERATEUR
Enduit béton	Enduit plâtreux blanc en vrac non séparable + peintures multiples en vrac non séparable	02/11/2018	JULIEN Mickaël
LOCALISATION		RESULTAT	
Mur B		Amiante non détecté

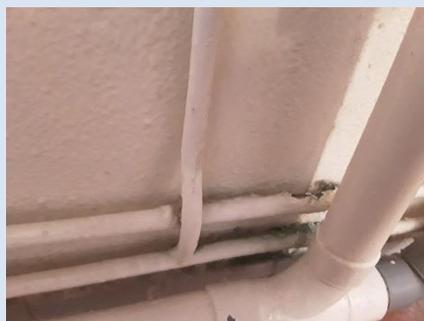
PRELEVEMENT : 67LAC0301P012			
NOM DU CLIENT	NUMERO DU DOSSIER	PIECE OU LOCAL	
OPH77	67LAC0301 02/11/2018	Salle de bains	
ELEMENT	DESCRIPTIF DU LABORATOIRE	DATE DE PRELEVEMENT	NOM DE L'OPERATEUR
Peinture	Peintures multiples avec poussières	02/11/2018	JULIEN Mickaël
LOCALISATION		RESULTAT	
Réseaux de distribution		Amiante non détecté

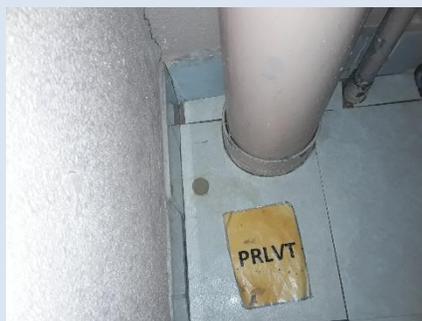
PRELEVEMENT : 67LAC0301P014

NOM DU CLIENT	NUMERO DU DOSSIER	PIECE OU LOCAL	
OPH77	67LAC0301 02/11/2018	WC	
ELEMENT	DESCRIPTIF DU LABORATOIRE	DATE DE PRELEVEMENT	NOM DE L'OPERATEUR
Dalle de sol	Colle polymère jaune non séparable + dalle dure cassante orange	02/11/2018	JULIEN Mickaël
LOCALISATION		RESULTAT	
Sol		Fr1:Amiante détecté (Chrysotile)

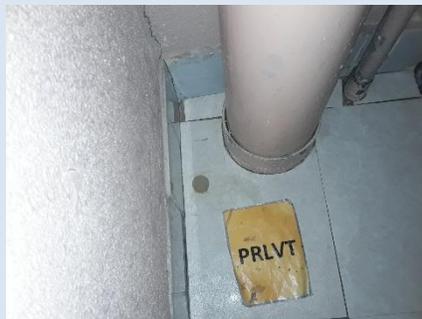
PRELEVEMENT : 67LAC0301P014			
NOM DU CLIENT	NUMERO DU DOSSIER	PIECE OU LOCAL	
OPH77	67LAC0301 02/11/2018	WC	
ELEMENT	DESCRIPTIF DU LABORATOIRE	DATE DE PRELEVEMENT	NOM DE L'OPERATEUR
Dalle de sol	Colle bitumineuse noire	02/11/2018	JULIEN Mickaël
LOCALISATION		RESULTAT	
Sol		Fr2:Amiante détecté (Chrysotile)

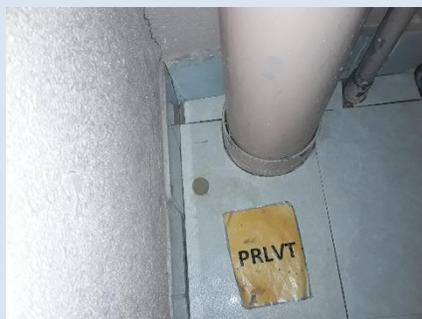
PRELEVEMENT : 67LAC0301P014			
NOM DU CLIENT	NUMERO DU DOSSIER	PIECE OU LOCAL	
OPH77	67LAC0301 02/11/2018	WC	
ELEMENT	DESCRIPTIF DU LABORATOIRE	DATE DE PRELEVEMENT	NOM DE L'OPERATEUR
Dalle de sol	Revêtement souple beige + ragréage gris non séparable + sous couche de ragréage blanche + matériau marron en faible quantité en vrac non séparable	02/11/2018	JULIEN Mickaël
LOCALISATION		RESULTAT	
Sol		Fr3:Amiante non détecté

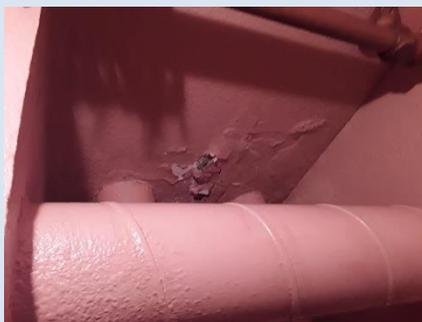
PRELEVEMENT : 67LAC0301P015			
NOM DU CLIENT	NUMERO DU DOSSIER	PIECE OU LOCAL	
OPH77	67LAC0301 02/11/2018	WC	
ELEMENT	DESCRIPTIF DU LABORATOIRE	DATE DE PRELEVEMENT	NOM DE L'OPERATEUR
Enduit béton	Enduit plâtreux blanc en vrac non séparable + peintures multiples en vrac non séparable	02/11/2018	JULIEN Mickaël
LOCALISATION		RESULTAT	
Plafond		Amiante non détecté	
EMPLACEMENT
