Rapport de repérage des matériaux et produits contenant de l'amiante avant réalisation de travaux dans un immeuble bâti

3
38 RUE LAVOISIER
77000 MELUN

Référence du dossier : Diffus OPH77

67LAC0303 04/08/2020 - 02:16

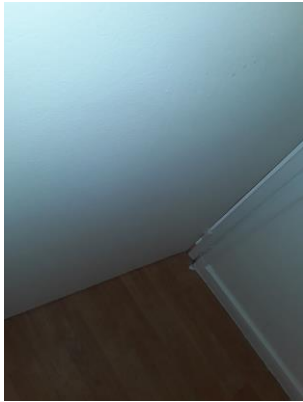
| Identification : P001 (Fr1) |

| Pièce et étage : Séjour R+3 |
| Localisation : Sol |
| Parties d'ouvrages ou de composants : Revêtements de sols (Sous-couches (carton, feutre, -) des revêtements souples) |
| Descriptif Laboratoire : Revêtement souple marron |
| Résultat (justification) : Amiante non détectée (RESULTAT ANALYSE) |

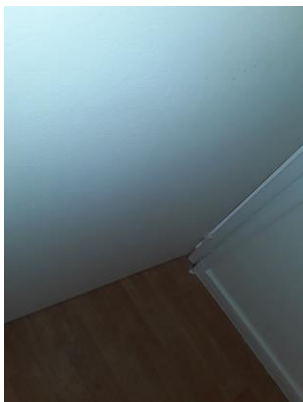
| Identification : P001 (Fr2) |

| Pièce et étage : Séjour R+3 |
| Localisation : Sol |
| Parties d'ouvrages ou de composants : Revêtements de sols (Sous-couches (carton, feutre, -) des revêtements souples) |
| Descriptif Laboratoire : Colle polymère jaune non séparable + ragréage gris |
| Résultat (justification) : Amiante non détectée (RESULTAT ANALYSE) |

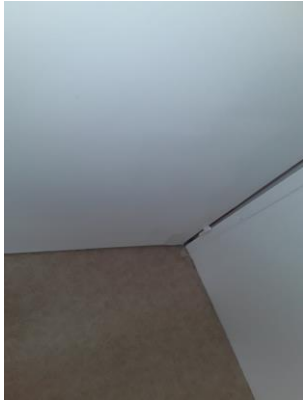
| Identification : P002 |

| Pièce et étage : Cuisine R+3 |
| Localisation : Sol |
| Parties d'ouvrages ou de composants : Revêtements de sols (Sous-couches (carton, feutre, -) des revêtements souples) |
| Descriptif Laboratoire : Colle polymère jaune non séparable + matériau compact gris hétérogène avec poussières non séparable |
| Résultat (justification) : Amiante non détectée (RESULTAT ANALYSE) |
