Rapport de repérage des matériaux et produits contenant de l'amiante avant réalisation de travaux dans un immeuble bâti

38 RUE LAVOISIER
77000 MELUN

Date du rapport : 28/07/2020

67LAC0304 28/07/2020 - 15:33

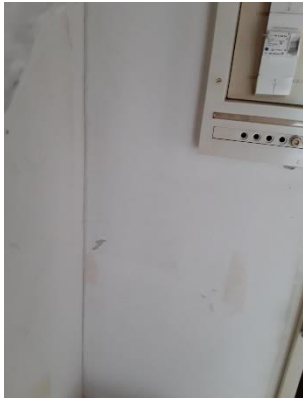
Identification : P009
Pièce et étage : Entrée Rez de chaussée
Localisation : Mur A
Parties d'ouvrages ou de composants : Murs et cloisons maçonnés (Enduits de lissage)
Descriptif Laboratoire : Peintures multiples non séparable + enduit plâtreux blanc en vrac avec poussières + matériau gris en vrac non séparable
Résultat (justification) : Amiante non détectée (RESULTAT ANALYSE)
