Rapport de mission de repérage des matériaux et produits contenant de l'amiante avant réalisation de travaux

38 RUE LAVOISIER

77000 MELUN

RAPPORT N° :	67LAC0404	Laboratoire d'Analyses :	ITGA
Repérage réalisé le :	13/12/2018	Adresse laboratoire :	3 RUE ARMAND HERPIN LACROIX - CS 46537 35065 RENNES CEDEX
Accompagnateur :		Numéro d'accréditation :	1-5967
Par :	Ronald FRANCHINARD	Organisme d'assurance professionnelle :	AXA France
N° certificat :		Adresse assurance :	313 Terrasses de l'Arche 92727 NANTERRE CEDEX
Date d'obtention :		N° de contrat d'assurance :	10063271004
Organisme certificateur		Date de validité :	31/12/2018

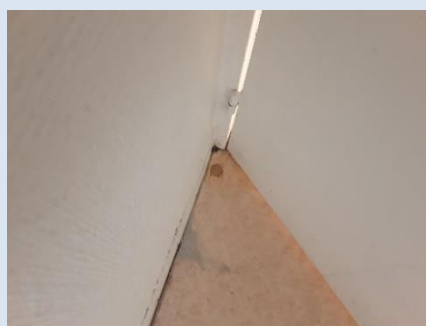
PIECE	ETAGE	ELEMENTS	DESCRIPTIF LABORATOIRE	Echantillon	REPERAGE	ETAT	RESULTAT	METHODE
Salle de bains	RC	Revêtement souple	Revêtement souple beige + revêtement souple + colle polymère jaune avec poussières + ragréage gris non séparable + sous couche de ragréage blanche non séparable	67LAC0404P001	Sol	BON ETAT	Amiante non détecté	RESULTAT ANALYSE

PRELEVEMENT : 67LAC0404P001			
NOM DU CLIENT	NUMERO DU DOSSIER		PIECE OU LOCAL
OPH77	67LAC0404 13/12/2018		Salle de bains (RC)
ELEMENT	DESCRIPTIF DU LABORATOIRE	DATE DE PRELEVEMENT	NOM DE L'OPERATEUR
Revêtement souple	Revêtement souple beige + revêtement souple + colle polymère jaune avec poussières + ragréage gris non séparable + sous couche de ragréage blanche non séparable	13/12/2018	FRANCHINARD Ronald
LOCALISATION		RESULTAT	
Sol		Amiante non détecté

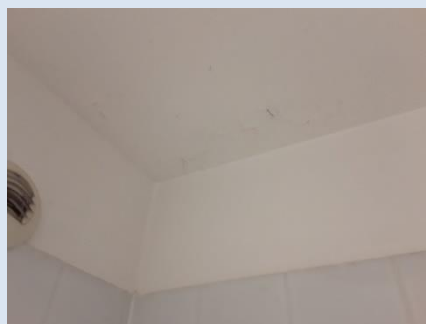
PRELEVEMENT : 67LAC0404P002			
NOM DU CLIENT	NUMERO DU DOSSIER		PIECE OU LOCAL
OPH77	67LAC0404 13/12/2018		Salle de bains (RC)
ELEMENT	DESCRIPTIF DU LABORATOIRE	DATE DE PRELEVEMENT	NOM DE L'OPERATEUR
Enduit béton	Enduit plâtreux beige en vrac avec poussières + peintures multiples non séparable	13/12/2018	FRANCHINARD Ronald
LOCALISATION		RESULTAT	
Plafond		Amiante non détecté

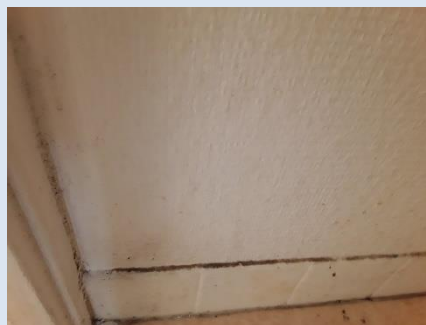
PRELEVEMENT : 67LAC0404P003			
NOM DU CLIENT	NUMERO DU DOSSIER		PIECE OU LOCAL
OPH77	67LAC0404 13/12/2018		WC (RC)
ELEMENT	DESCRIPTIF DU LABORATOIRE	DATE DE PRELEVEMENT	NOM DE L'OPERATEUR
Enduit plaque de plâtre	Enduit plâtreux blanc en vrac avec poussières + peintures multiples en vrac non séparable	13/12/2018	FRANCHINARD Ronald
LOCALISATION		RESULTAT	
Mur A		Amiante non détecté

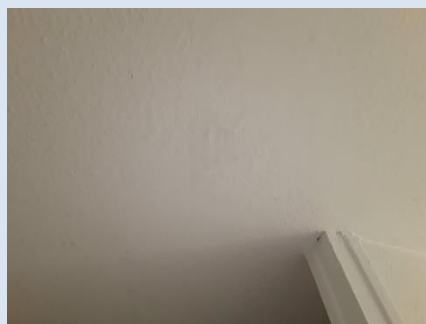
PRELEVEMENT : 67LAC0404P004			
NOM DU CLIENT	NUMERO DU DOSSIER		PIECE OU LOCAL
OPH77	67LAC0404 13/12/2018		Couloir (RC)
ELEMENT	DESCRIPTIF DU LABORATOIRE	DATE DE PRELEVEMENT	NOM DE L'OPERATEUR
Enduit béton	Enduit plâtreux beige avec poussières + peintures multiples non séparable	13/12/2018	FRANCHINARD Ronald
LOCALISATION		RESULTAT	
Plafond		Amiante non détecté

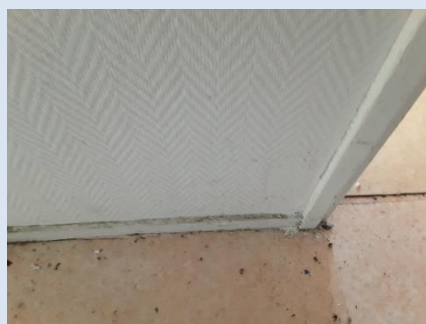
PRELEVEMENT : 67LAC0404P005			
NOM DU CLIENT	NUMERO DU DOSSIER	PIECE OU LOCAL	
OPH77	67LAC0404 13/12/2018	Entrée (RC)	
ELEMENT	DESCRIPTIF DU LABORATOIRE	DATE DE PRELEVEMENT	NOM DE L'OPERATEUR
Enduit plaque de plâtre	Enduit plâtreux blanc en vrac avec poussières + peinture non séparable	13/12/2018	FRANCHINARD Ronald
LOCALISATION		RESULTAT	
Mur B		Amiante non détecté

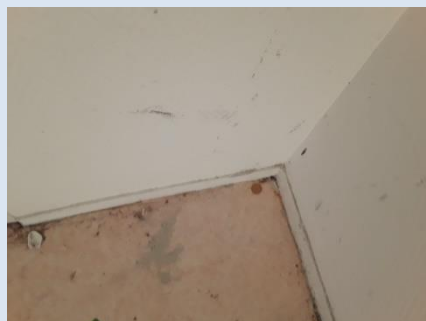
PRELEVEMENT : 67LAC0404P006			
NOM DU CLIENT	NUMERO DU DOSSIER	PIECE OU LOCAL	
OPH77	67LAC0404 13/12/2018	Séjour (RC)	
ELEMENT	DESCRIPTIF DU LABORATOIRE	DATE DE PRELEVEMENT	NOM DE L'OPERATEUR
Revêtement souple	Revêtement souple beige + revêtement souple orange + colle polymère jaune avec poussières + ragréage gris hétérogène non séparable + sous couche de ragréage blanche non séparable	13/12/2018	FRANCHINARD Ronald
LOCALISATION		RESULTAT	
Sol		Amiante non détecté

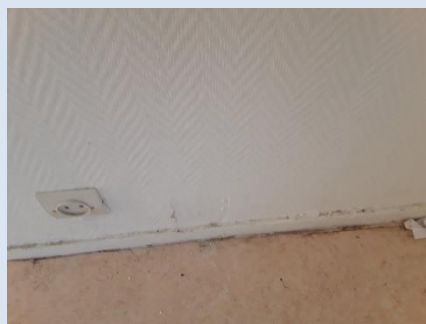
PRELEVEMENT : 67LAC0404P007			
NOM DU CLIENT	NUMERO DU DOSSIER	PIECE OU LOCAL	
OPH77	67LAC0404 13/12/2018	Séjour (RC)	
ELEMENT	DESCRIPTIF DU LABORATOIRE	DATE DE PRELEVEMENT	NOM DE L'OPERATEUR
Enduit béton	Enduit plâtreux blanc en vrac avec poussières + peinture non séparable + matériau gris en vrac non séparable	13/12/2018	FRANCHINARD Ronald
LOCALISATION		RESULTAT	
Mur B		Amiante non détecté

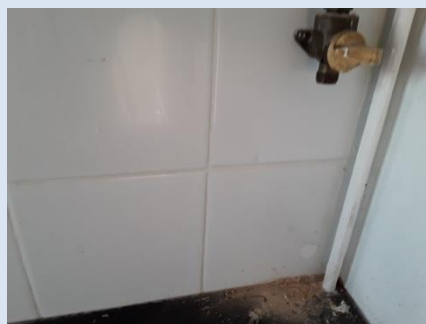
PRELEVEMENT : 67LAC0404P008			
NOM DU CLIENT	NUMERO DU DOSSIER	PIECE OU LOCAL	
OPH77	67LAC0404 13/12/2018	Cuisine (RC)	
ELEMENT	DESCRIPTIF DU LABORATOIRE	DATE DE PRELEVEMENT	NOM DE L'OPERATEUR
Colle faïence	Carrelage + colle beige en faible quantité avec poussières non séparable	13/12/2018	FRANCHINARD Ronald
LOCALISATION		RESULTAT	
Mur C		Amiante non détecté

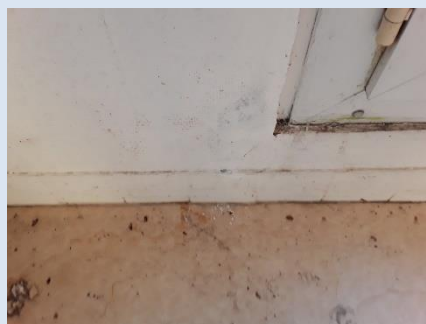
PRELEVEMENT : 67LAC0404P009			
NOM DU CLIENT	NUMERO DU DOSSIER	PIECE OU LOCAL	
OPH77	67LAC0404 13/12/2018	Cuisine (RC)	
ELEMENT	DESCRIPTIF DU LABORATOIRE	DATE DE PRELEVEMENT	NOM DE L'OPERATEUR
Enduit béton	Enduit plâtreux blanc en vrac avec poussières + peintures multiples en vrac non séparable + matériau gris en vrac non séparable	13/12/2018	FRANCHINARD Ronald
LOCALISATION		RESULTAT	
Mur B		Amiante non détecté

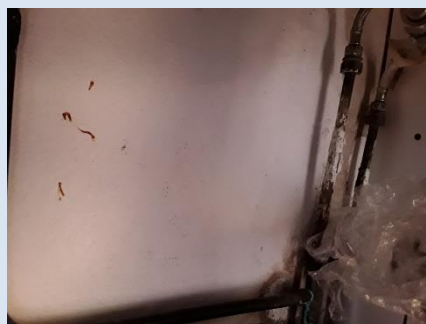
PRELEVEMENT : 67LAC0404P010			
NOM DU CLIENT	NUMERO DU DOSSIER	PIECE OU LOCAL	
OPH77	67LAC0404 13/12/2018	Cuisine (RC)	
ELEMENT	DESCRIPTIF DU LABORATOIRE	DATE DE PRELEVEMENT	NOM DE L'OPERATEUR
Peinture	Peintures multiples en vrac avec poussières	13/12/2018	FRANCHINARD Ronald
LOCALISATION		RESULTAT	
Réseaux de distribution		Amiante non détecté
