## Rapport de mission de repérage des matériaux et produits contenant de l'amiante avant réalisation de travaux

39 RUE DES MEZEREUX APT 01

77000 MELUN

RAPPORT N° :	OPH77 67LAD0001	Date d'émission du rapport :	19/07/2017
Le repérage a été réalisé le :	04/07/2017	Accompagnateur :	
Par :	Amadou SY	Laboratoire d'Analyses :	ITGA
N° certificat de qualification :	CPDI4148	Adresse laboratoire :	3 RUE ARMAND HERPIN LACROIX - CS 46537 35065 RENNES CEDEX
Date d'obtention :	09/11/2016	Numéro d'accréditation :	1-5967
Le présent rapport est établi par une personne dont les compétences sont certifiées par :	I.CERT Parc Edonia - Bâtiment G - Rue de la Terre Victoria - 35760 SAINT-GREGOIRE	Organisme d'assurance professionnelle :	ALLIANZ
		Adresse assurance :	Direction Opérations Entreprises 5C Esplanade Charles de Gaulle 33081 BORDEAUX CEDEX
		N° de contrat d'assurance :	55897385
		Date de validité :	31/12/2017

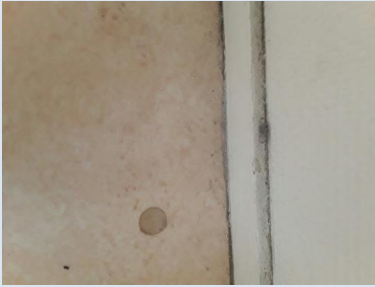
PRELEVEMENT : 67LAD0001P002		
NOM DU CLIENT	NUMERO DU DOSSIER	PIECE OU LOCAL
OPH77	67LAD0001 04/07/2017	Séjour
MATERIAU	DATE DE PRELEVEMENT	NOM DE L'OPERATEUR
Colle polymère jaune non séparable + colle polymère jaune non séparable + ragréage rose en vrac non séparable + colle bitumineuse noire non séparable + ragréage gris en vrac non séparable	04/07/2017	SY Amadou
LOCALISATION		RESULTAT
Sol		Fr2:Amiante détecté (Chrysotile)
EMPLACEMENT

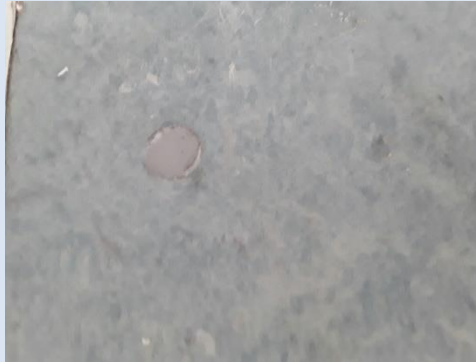
PRELEVEMENT : 67LAD0001P003		
NOM DU CLIENT	NUMERO DU DOSSIER	PIECE OU LOCAL
OPH77	67LAD0001 04/07/2017	Cuisine
MATERIAU	DATE DE PRELEVEMENT	NOM DE L'OPERATEUR
Revêtement souple bleu	04/07/2017	SY Amadou
LOCALISATION		RESULTAT
Sol		Fr1:Amiante non détecté

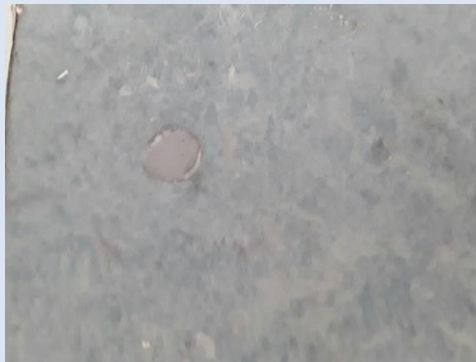
PRELEVEMENT : 67LAD0001P003		
NOM DU CLIENT	NUMERO DU DOSSIER	PIECE OU LOCAL
OPH77	67LAD0001 04/07/2017	Cuisine
MATERIAU	DATE DE PRELEVEMENT	NOM DE L'OPERATEUR
Matériau compact gris hétérogène	04/07/2017	SY Amadou
LOCALISATION		RESULTAT
Sol		Fr3:Amiante non détecté

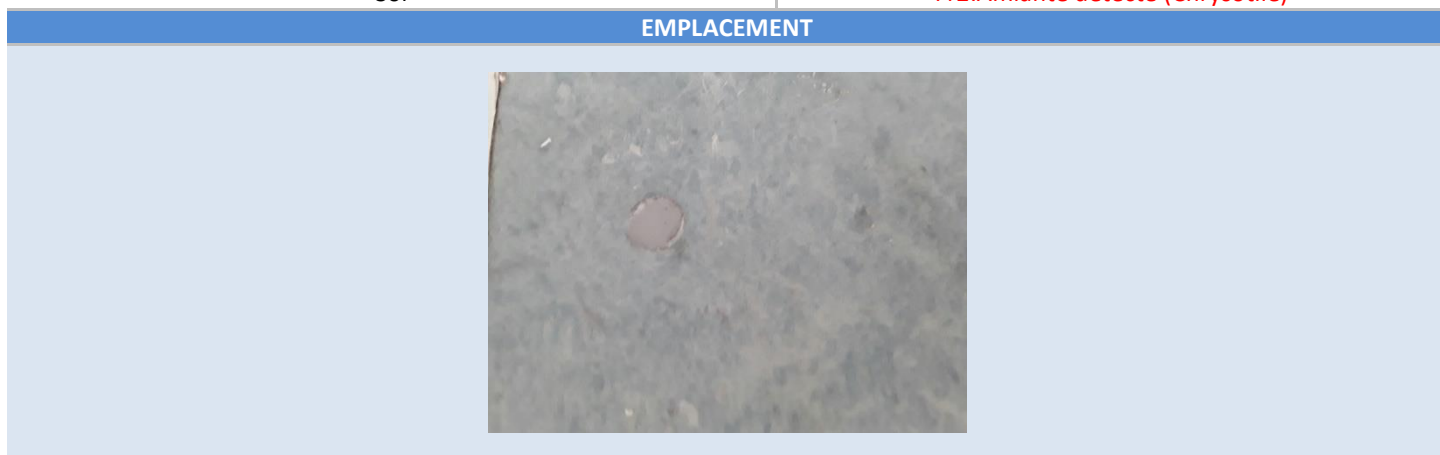
PRELEVEMENT : 67LAD0001P003		
NOM DU CLIENT	NUMERO DU DOSSIER	PIECE OU LOCAL
OPH77	67LAD0001 04/07/2017	Cuisine
MATERIAU	DATE DE PRELEVEMENT	NOM DE L'OPERATEUR
Colle polymère jaune + colle bitumineuse noire en faible quantité + ragréage gris + sous couche de ragréage blanche en faible quantité non séparable	04/07/2017	SY Amadou
LOCALISATION	RESULTAT	
Sol	Fr2:Amiante détecté (Chrysotile)

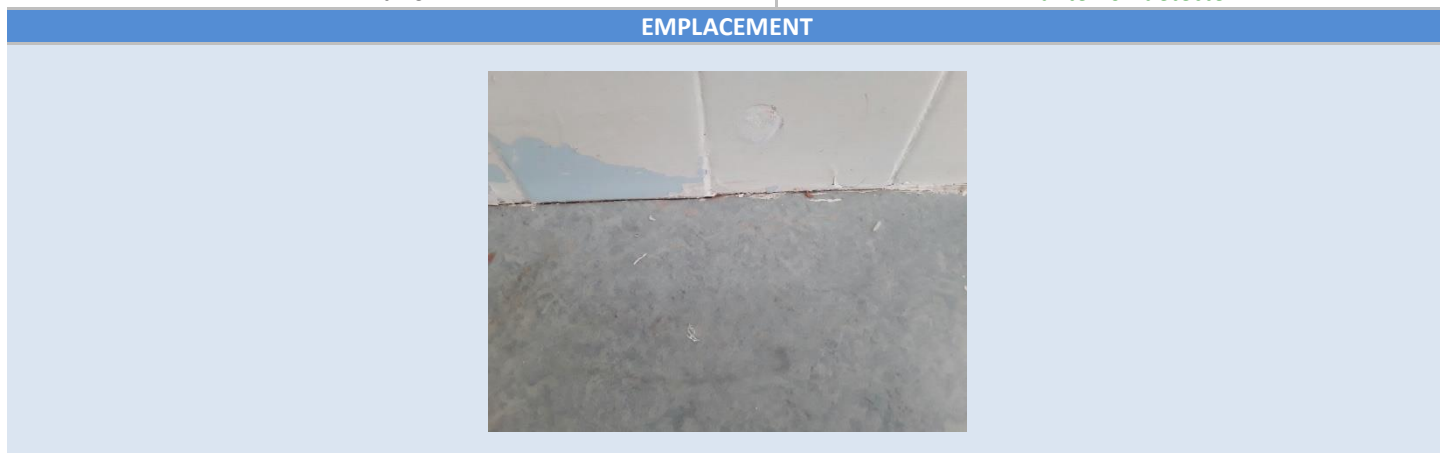
PRELEVEMENT : 67LAD0001P004		
NOM DU CLIENT	NUMERO DU DOSSIER	PIECE OU LOCAL
OPH77	67LAD0001 04/07/2017	Cuisine
MATERIAU	DATE DE PRELEVEMENT	NOM DE L'OPERATEUR
Colle beige + carrelage	04/07/2017	SY Amadou
LOCALISATION	RESULTAT	
Mur C	Amiante non détecté

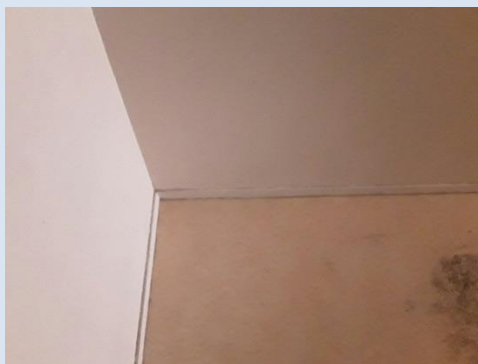
PRELEVEMENT : 67LAD0001P007		
NOM DU CLIENT	NUMERO DU DOSSIER	PIECE OU LOCAL
OPH77	67LAD0001 04/07/2017	Entrée
MATERIAU	DATE DE PRELEVEMENT	NOM DE L'OPERATEUR
Enduit plâtreux blanc en faible quantité en vrac non séparable + peinture non séparable	04/07/2017	SY Amadou
LOCALISATION	RESULTAT	
Mur B	Amiante non détecté

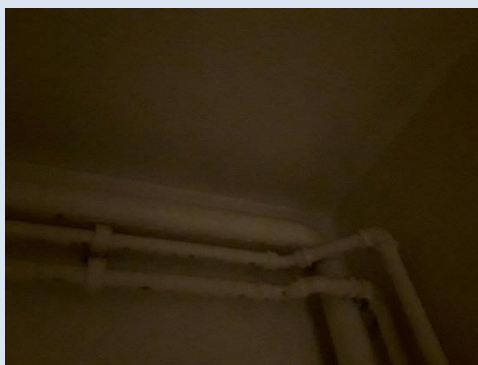
PRELEVEMENT : 67LAD0001P008		
NOM DU CLIENT	NUMERO DU DOSSIER	PIECE OU LOCAL
OPH77	67LAD0001 04/07/2017	Salle de Bains/WC
MATERIAU	DATE DE PRELEVEMENT	NOM DE L'OPERATEUR
Enduit plâtreux blanc en vrac + peinture non séparable + matériau gris en faible quantité en vrac non séparable	04/07/2017	SY Amadou
LOCALISATION	RESULTAT	
Plafond	Amiante non détecté

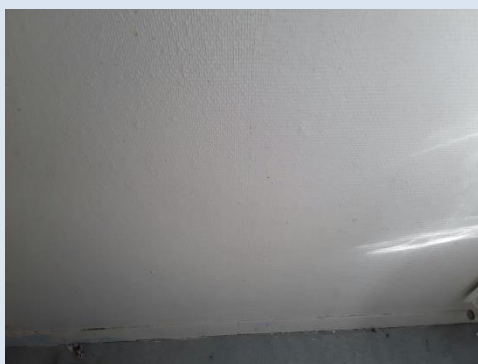
PRELEVEMENT : 67LAD0001P009		
NOM DU CLIENT	NUMERO DU DOSSIER	PIECE OU LOCAL
OPH77	67LAD0001 04/07/2017	Cuisine
MATERIAU	DATE DE PRELEVEMENT	NOM DE L'OPERATEUR
Enduit plâtreux blanc en vrac + peinture non séparable	04/07/2017	SY Amadou
LOCALISATION		RESULTAT
Mur C		Amiante non détecté

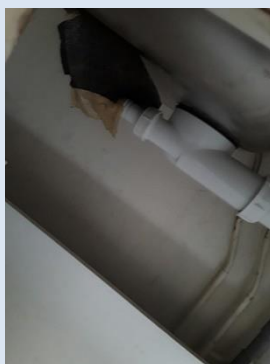
PRELEVEMENT : 67LAD0001P010		
NOM DU CLIENT	NUMERO DU DOSSIER	PIECE OU LOCAL
OPH77	67LAD0001 04/07/2017	Cuisine
MATERIAU	DATE DE PRELEVEMENT	NOM DE L'OPERATEUR
Tampon bitumineux noir	04/07/2017	SY Amadou
LOCALISATION		RESULTAT
Sous évier		Amiante non détecté
