Rapport de mission de repérage des matériaux et produits contenant de l'amiante avant réalisation de travaux

39 RUE DES MEZEREUX

MODULE 67LAD0001
77000 MELUN

RAPPORT N° :	67LAD0001	Laboratoire d'Analyses :	ITGA
Repérage réalisé le :	02/04/2019	Adresse laboratoire :	3 RUE ARMAND HERPIN LACROIX - CS 46537 35065 RENNES CEDEX
Accompagnateur :		Numéro d'accréditation :	1-5967
Par :	Mostefa BENAOUA	Organisme d'assurance professionnelle :	AXA France
N° certificat :	CPDI 3541	Adresse assurance :	313 Terrasses de l'Arche 92727 NANTERRE CEDEX
Date d'obtention :	27/12/2017	N° de contrat d'assurance :	10158549604
Organisme certificateur	I.CERT PARC EDONIA - BAT G - RUE DE LA TERRE VICTORIA - 35760 SAINT GREGOIRE	Date de validité :	31/12/2019

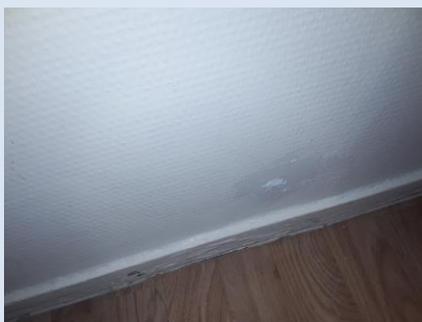
PRELEVEMENT : 67LAD0001P001			
NOM DU CLIENT	NUMERO DU DOSSIER		PIECE OU LOCAL
OPH77	67LAD0001 02/04/2019		Couloir 1 (RC)
ELEMENT	DESCRIPTIF DU LABORATOIRE	DATE DE PRELEVEMENT	NOM DE L'OPERATEUR
Enduit / Peinture	Enduit plâtreux blanc en vrac	02/04/2019	BENAOUDA Mostefa
LOCALISATION		RESULTAT	
Mur A		Amiante non détecté

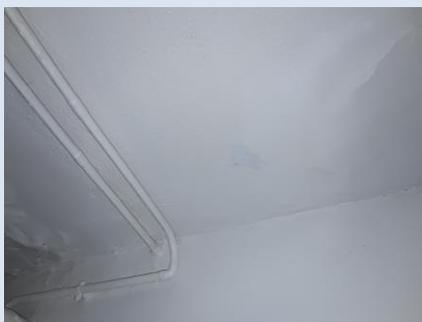
PRELEVEMENT : 67LAD0001P002			
NOM DU CLIENT	NUMERO DU DOSSIER		PIECE OU LOCAL
OPH77	67LAD0001 02/04/2019		Salle de Bains/WC (RC)
ELEMENT	DESCRIPTIF DU LABORATOIRE	DATE DE PRELEVEMENT	NOM DE L'OPERATEUR
Enduit / Peinture	Enduit beige en vrac + peintures multiples non séparable	02/04/2019	BENAOUDA Mostefa
LOCALISATION		RESULTAT	
Plafond		Amiante non détecté

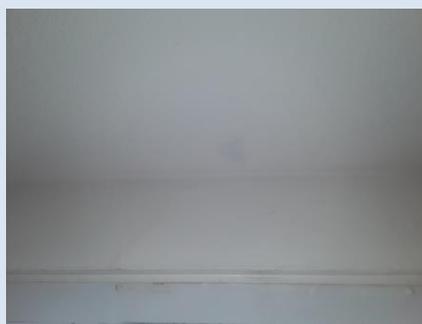
NOM DU CLIENT	NUMERO DU DOSSIER	PIECE OU LOCAL	
OPH77	67LAD0001 02/04/2019	Séjour (RC)	
ELEMENT	DESCRIPTIF DU LABORATOIRE	DATE DE PRELEVEMENT	NOM DE L'OPERATEUR
Enduit / Peinture	Enduit plâtreux blanc en vrac + peinture non séparable	02/04/2019	BENAOUDA Mostefa
LOCALISATION		RESULTAT	
Plafond		Amiante non détecté

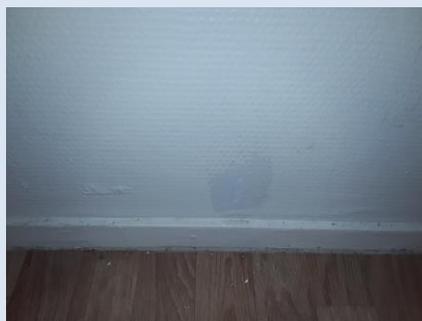
NOM DU CLIENT	NUMERO DU DOSSIER	PIECE OU LOCAL	
OPH77	67LAD0001 02/04/2019	Séjour (RC)	
ELEMENT	DESCRIPTIF DU LABORATOIRE	DATE DE PRELEVEMENT	NOM DE L'OPERATEUR
Enduit / Peinture	Enduit plâtreux blanc en vrac avec poussières + peinture avec couche en toile	02/04/2019	BENAOUDA Mostefa
LOCALISATION		RESULTAT	
Mur A		Amiante non détecté

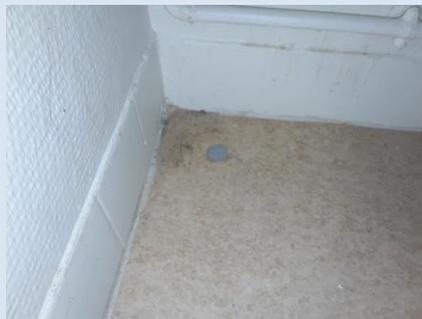
PRELEVEMENT : 67LAD0001P006			
NOM DU CLIENT	NUMERO DU DOSSIER		PIECE OU LOCAL
OPH77	67LAD0001 02/04/2019		Cuisine (RC)
ELEMENT	DESCRIPTIF DU LABORATOIRE	DATE DE PRELEVEMENT	NOM DE L'OPERATEUR
Revêtement souple	Revêtement souple beige	02/04/2019	BENAOUDA Mostefa
LOCALISATION		RESULTAT	
Sol		Fr1:Amiante non détecté

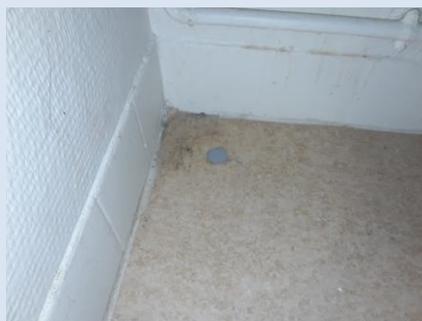
PRELEVEMENT : 67LAD0001P006			
NOM DU CLIENT	NUMERO DU DOSSIER		PIECE OU LOCAL
OPH77	67LAD0001 02/04/2019		Cuisine (RC)
ELEMENT	DESCRIPTIF DU LABORATOIRE	DATE DE PRELEVEMENT	NOM DE L'OPERATEUR
Revêtement souple	Revêtement souple vert + peinture en faible quantité non séparable	02/04/2019	BENAOUDA Mostefa
LOCALISATION		RESULTAT	
Sol		Fr2:Amiante non détecté

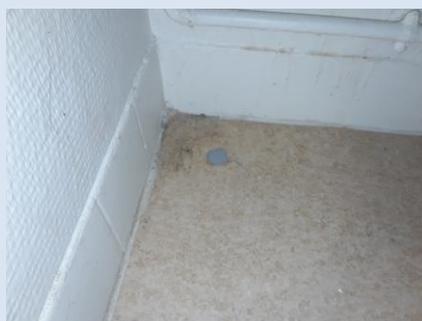
PRELEVEMENT : 67LAD0001P006			
NOM DU CLIENT	NUMERO DU DOSSIER	PIECE OU LOCAL	
OPH77	67LAD0001 02/04/2019	Cuisine (RC)	
ELEMENT	DESCRIPTIF DU LABORATOIRE	DATE DE PRELEVEMENT	NOM DE L'OPERATEUR
Revêtement souple	Colle polymère jaune non séparable + ragréage gris	02/04/2019	BENAOUDA Mostefa
LOCALISATION		RESULTAT	
Sol		Fr3:Amiante non détecté

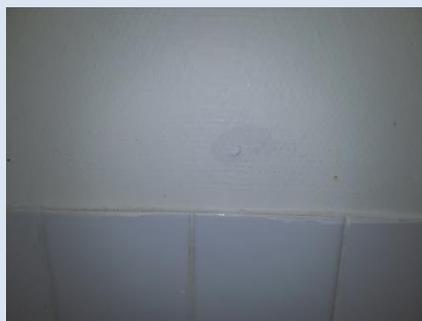
PRELEVEMENT : 67LAD0001P007			
NOM DU CLIENT	NUMERO DU DOSSIER	PIECE OU LOCAL	
OPH77	67LAD0001 02/04/2019	Cuisine (RC)	
ELEMENT	DESCRIPTIF DU LABORATOIRE	DATE DE PRELEVEMENT	NOM DE L'OPERATEUR
Enduit / Peinture	Enduit plâtreux blanc en vrac + peintures multiples non séparable	02/04/2019	BENAOUDA Mostefa
LOCALISATION		RESULTAT	
Mur A		Amiante non détecté

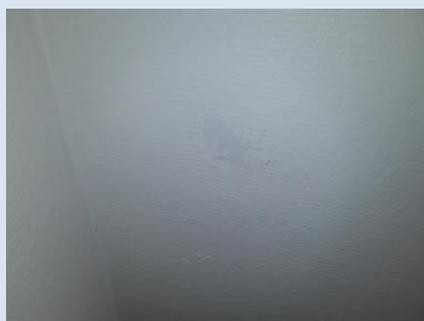
PRELEVEMENT : 67LAD0001P008			
NOM DU CLIENT	NUMERO DU DOSSIER		PIECE OU LOCAL
OPH77	67LAD0001 02/04/2019		Cuisine (RC)
ELEMENT	DESCRIPTIF DU LABORATOIRE	DATE DE PRELEVEMENT	NOM DE L'OPERATEUR
Enduit / Peinture	Enduit beige en vrac + peintures multiples avec couche en toile non séparable	02/04/2019	BENAOUDA Mostefa
LOCALISATION		RESULTAT	
Mur C		Amiante non détecté
