## Rapport de mission de repérage des matériaux et produits contenant de l'amiante avant réalisation de travaux

39 Rue des Mezereaux - Logement 1

77000 MELUN

RAPPORT N° :	67LAD0201	Laboratoire d'Analyses :	ITGA
Repérage réalisé le :	05/04/2018	Adresse laboratoire :	3 RUE ARMAND HERPIN LACROIX - CS 46537 35065 RENNES CEDEX
Accompagnateur :		Numéro d'accréditation :	1-5967
Par :	Denis POUILLART	Organisme d'assurance professionnelle :	AXA France
N° certificat :	8053288	Adresse assurance :	313 Terrasses de l'Arche 92727 NANTERRE CEDEX
Date d'obtention :	13/11/2017	N° de contrat d'assurance :	10063271004
Organisme certificateur	BUREAU VERITAS 60 avenue du général de Gaulle - Immeuble le Guillaumet - 92046 PARIS LA DEFENSE	Date de validité :	31/12/2018

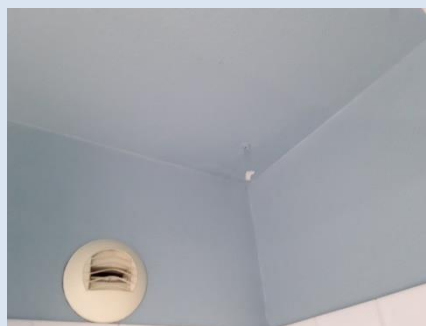
PRELEVEMENT : 67LAD0201P001			
NOM DU CLIENT	NUMERO DU DOSSIER		PIECE OU LOCAL
OPH77	67LAD0201 05/04/2018		Salle de bains
ELEMENT	DESCRIPTIF DU LABORATOIRE	DATE DE PRELEVEMENT	NOM DE L'OPERATEUR
Enduit / Peinture	Enduit plâtreux blanc en vrac + peintures multiples non séparable	05/04/2018	POUILLART Denis
LOCALISATION		RESULTAT	
Plafond		Amiante non détecté

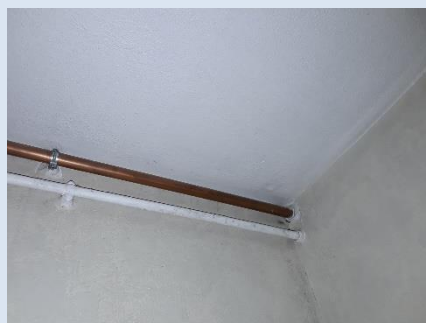
PRELEVEMENT : 67LAD0201P002			
NOM DU CLIENT	NUMERO DU DOSSIER		PIECE OU LOCAL
OPH77	67LAD0201 05/04/2018		Entrée
ELEMENT	DESCRIPTIF DU LABORATOIRE	DATE DE PRELEVEMENT	NOM DE L'OPERATEUR
Enduit / Peinture	Enduit plâtreux blanc en vrac + peinture non séparable	05/04/2018	POUILLART Denis
LOCALISATION		RESULTAT	
Plafond		Amiante non détecté

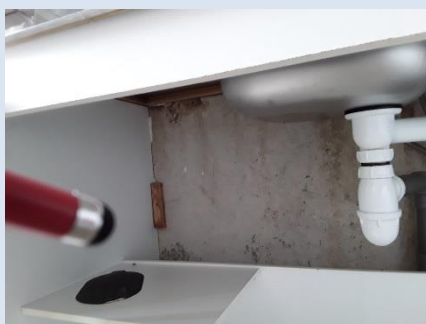
Chambre 1		Enduit / Peinture	Enduit plâtreux blanc en vrac + peinture non séparable	67LAD0201P002	Plafond	BON ETAT	Amiante non détecté	ZSO
Chambre 2		Enduit / Peinture	Enduit plâtreux blanc en vrac + peinture non séparable	67LAD0201P002	Plafond	BON ETAT	Amiante non détecté	ZSO
Cuisine		Revêtement bitumineux	Matériau bitumineux noir	67LAD0201P003	Sous évier	DEGRADATION TOTALE	Amiante non détecté	ZSO

PRELEVEMENT : 67LAD0201P003			
NOM DU CLIENT	NUMERO DU DOSSIER	PIECE OU LOCAL	
OPH77	67LAD0201 05/04/2018	Cuisine	
ELEMENT	DESCRIPTIF DU LABORATOIRE	DATE DE PRELEVEMENT	NOM DE L'OPERATEUR
Revêtement bitumineux	Matériau bitumineux noir	05/04/2018	POUILLART Denis
LOCALISATION		RESULTAT	
Sous évier		Amiante non détecté

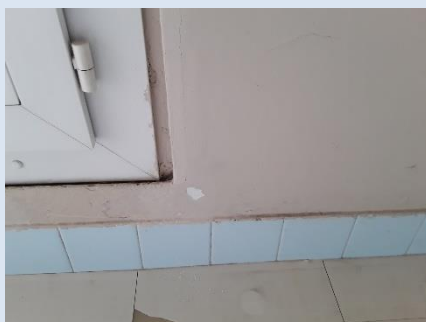
PRELEVEMENT : 67LAD0201P004			
NOM DU CLIENT	NUMERO DU DOSSIER	PIECE OU LOCAL	
OPH77	67LAD0201 05/04/2018	Cuisine	
ELEMENT	DESCRIPTIF DU LABORATOIRE	DATE DE PRELEVEMENT	NOM DE L'OPERATEUR
Enduit / Peinture	Enduit plâtreux blanc en vrac + peintures multiples non séparable + matériau gris en vrac non séparable	05/04/2018	POUILLART Denis
LOCALISATION		RESULTAT	
Mur B		Amiante non détecté

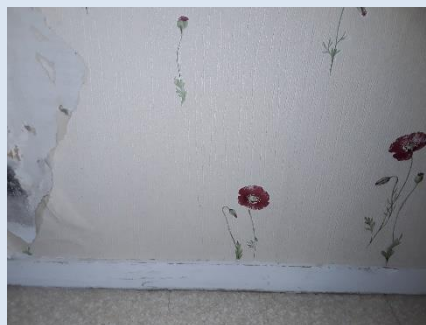
PRELEVEMENT : 67LAD0201P005			
NOM DU CLIENT	NUMERO DU DOSSIER	PIECE OU LOCAL	
OPH77	67LAD0201 05/04/2018	Chambre 1	
ELEMENT	DESCRIPTIF DU LABORATOIRE	DATE DE PRELEVEMENT	NOM DE L'OPERATEUR
Enduit / Peinture	Enduit beige en vrac + matériau gris en vrac non séparable	05/04/2018	POUILLART Denis
LOCALISATION		RESULTAT	
Mur B		Amiante non détecté

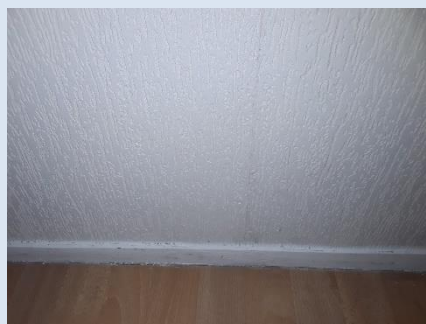
PRELEVEMENT : 67LAD0201P006			
NOM DU CLIENT	NUMERO DU DOSSIER	PIECE OU LOCAL	
OPH77	67LAD0201 05/04/2018	Chambre 2	
ELEMENT	DESCRIPTIF DU LABORATOIRE	DATE DE PRELEVEMENT	NOM DE L'OPERATEUR
Enduit / Peinture	Enduit plâtreux blanc en vrac + peinture non séparable	05/04/2018	POUILLART Denis
LOCALISATION		RESULTAT	
Mur A		Amiante non détecté

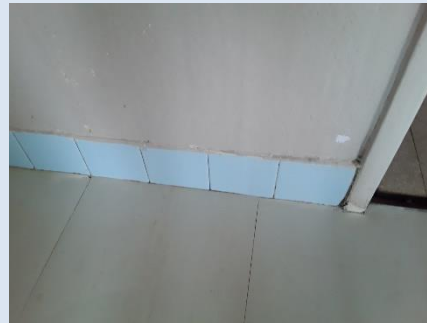
PRELEVEMENT : 67LAD0201P007			
NOM DU CLIENT	NUMERO DU DOSSIER		PIECE OU LOCAL
OPH77	67LAD0201 05/04/2018		Cuisine
ELEMENT	DESCRIPTIF DU LABORATOIRE	DATE DE PRELEVEMENT	NOM DE L'OPERATEUR
Enduit / Peinture	Enduit plâtreux blanc en vrac + peinture non séparable + papier non séparable	05/04/2018	POUILLART Denis
LOCALISATION		RESULTAT	
Mur D		Amiante non détecté	
EMPLACEMENT
